TOT-RAPORTTI

19/01

Asentaja jäi puristuksiin kuorma-auton perävaunun lavan ja rungon väliin

TOT 19/01

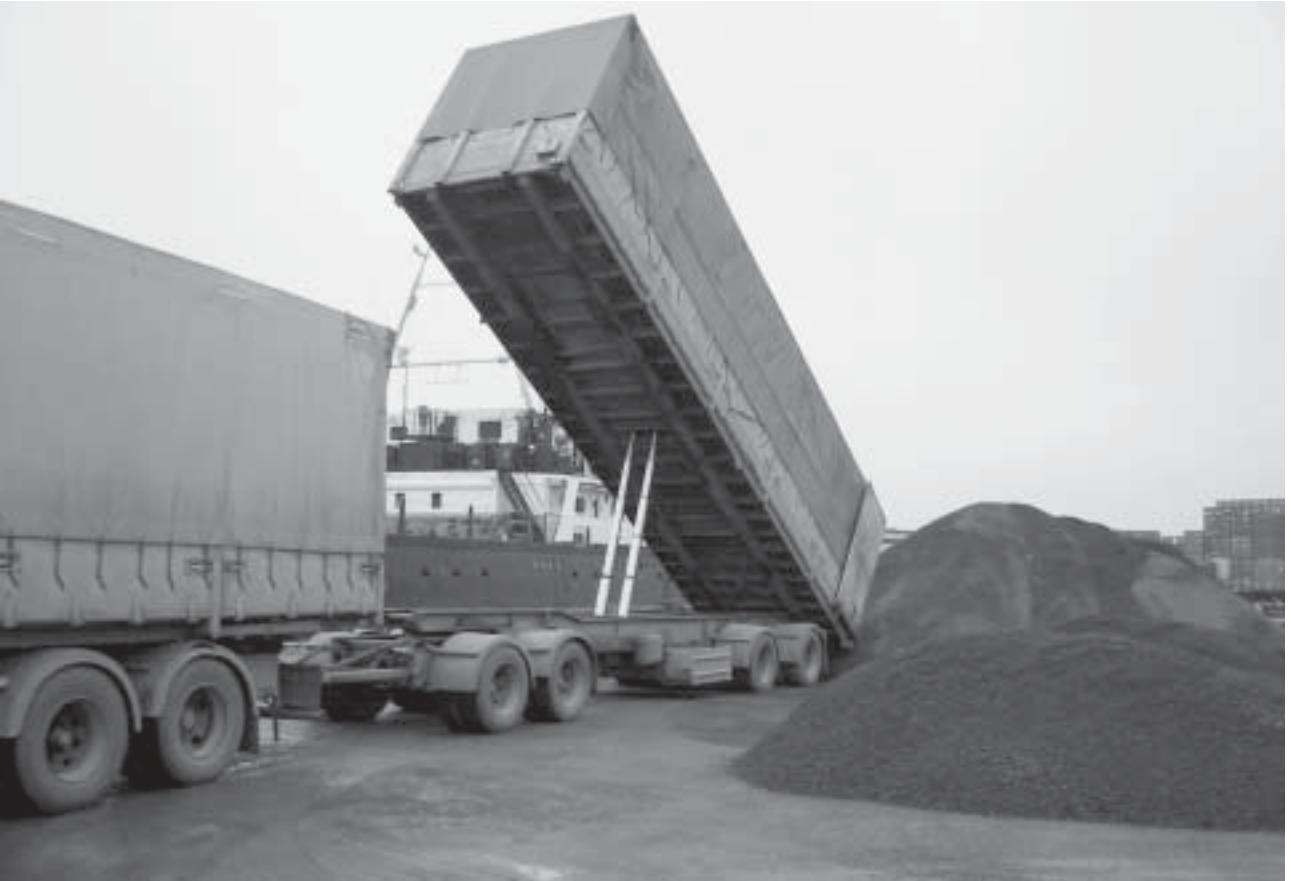
Autonkuljettaja MM toi iltapäivällä iltavuoron alettua satamaan 36 tonnin painoisen oliivikivilastin (Kuva 1). MM:n ryhtyessä kippaamaan lastiaan laituripaikan nro 1 kenttäalueelle auton kippaava perävaunu kaatui yllättäen oikealle kyljelleen. Samalla kipin sylinterit vääntyivät siten, että sylinterin jatkeet eivät menneet enää sisäkäin (Kuva 3). Ennen kaatumista kippilava oli noussut etupäästään 3-3,5 metriä.

Kuva 1. Oliivikivimurskelastin tyhjentäminen alueella, jossa tapaturma sattui. Perävaunu on samanlainen kuin tapaturmassa mukana ollut perävaunu.

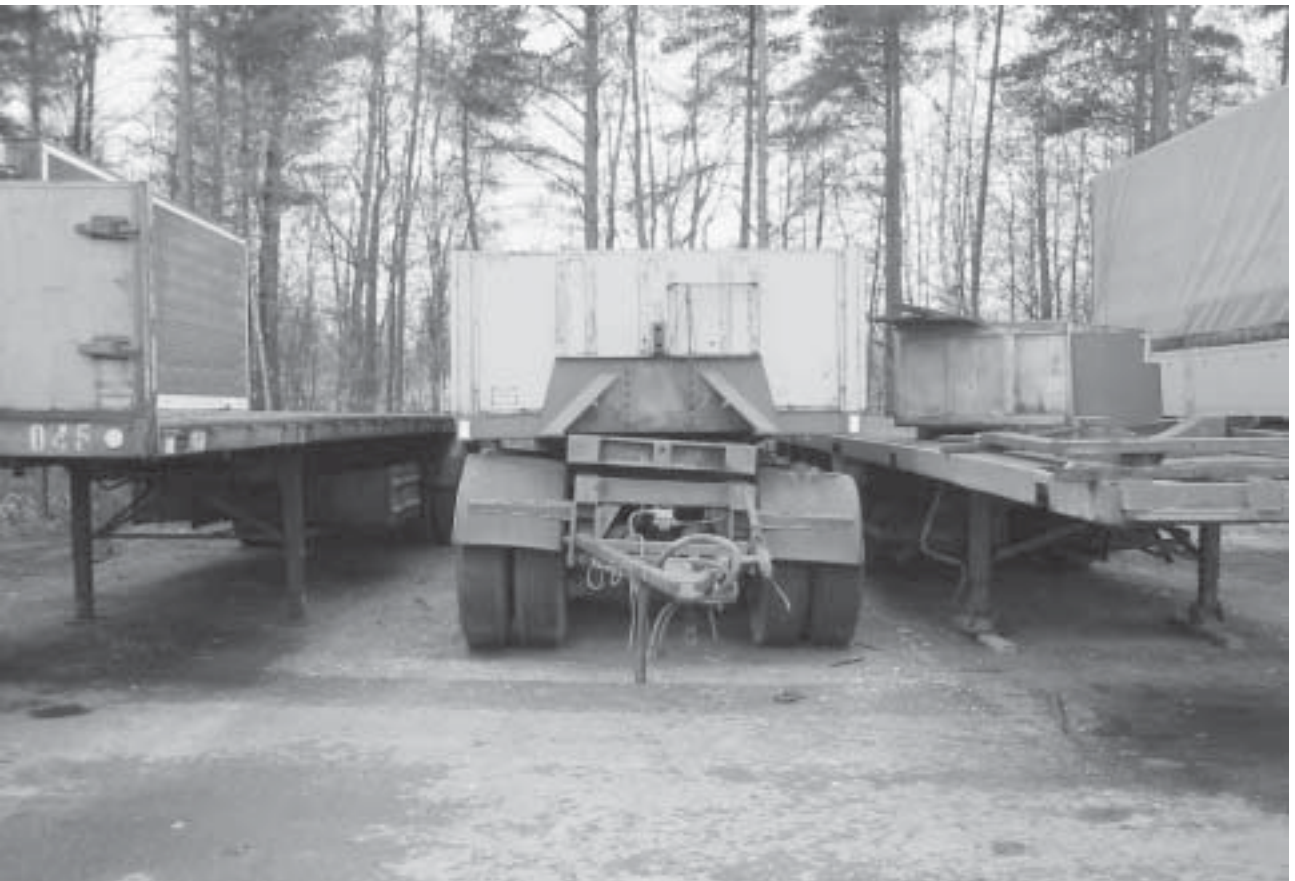
NN jäi puristuksiin lavan ja rungon väliin, kun lava painui äkillisesti takaisin kiinni perävaunun runkoon perävaunun kääntyessä pyörrilleen. Perävaunu oli kaatuessaan vaurioitunut siten, että lava ei painunut takaisin normaaliin ala-asentoon. Kipin rungon ja perävaunun rungon väliin jäi siten pieni rako, jonka väliin NN jäi puristuksiin. Mikäli lava olisi painunut normaaliin ala-asentoon, olisi NN menehtynyt välittömästi.

Kuva 2. Vääntynyt perävaunu tapaturman jälkeen.

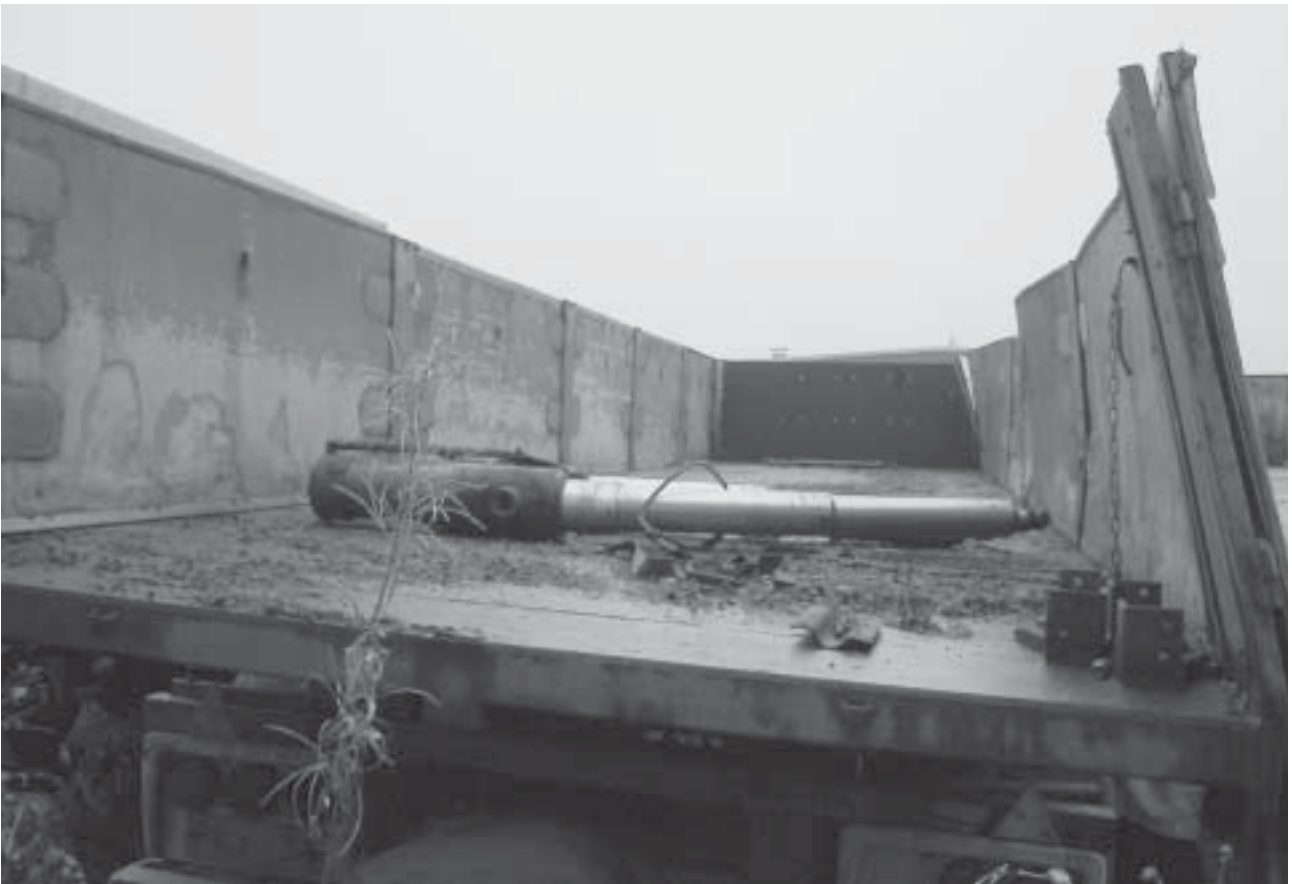
Kuva 3. Perävaunun lavalle nostetut vääntyneet nostosylinterit.
