TOT-RAPORTTI

YTOT 2/01

Kuorma-autonkuljettaja menehtyi jäätyään alaslasketuneen lavan ja rungon väliin

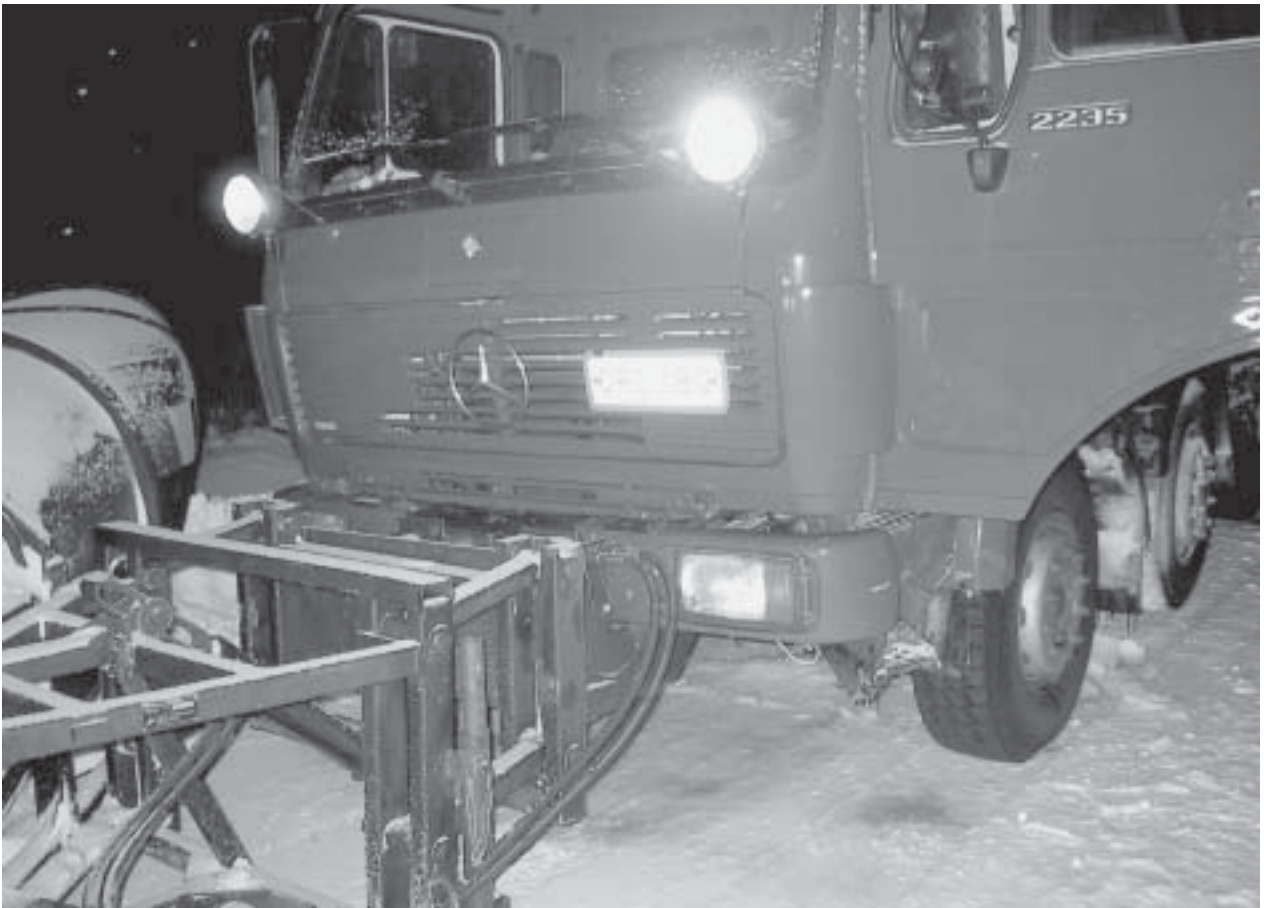
Yrittäjänä toiminut kuorma-autonkuljettaja NN oli auraamassa keskiyöllä maantietä. Hän oli pysäköinyt autonsa tiensivuun ajovalot kytkettyinä ja jättänyt sen käymään tyhjäkäynnille (kuva 1). Noin klo 05.00 aamuyöstä ohikulkija oli havainnut NN:n jääneen vatsalleen poikittain lavan ja rungon väliin taka-akselin jarrukellojen kohdalle puristuksiin. NN oli kuollut heti saamiinsa vammoihin. Lämpötila oli läheisen sääaseman tietojen mukaan tapaturmaa edeltävän päivän aamuna ollut klo 08.00–6,4°C ja nousut iltaa kohti ollen klo 23.00–1,8°C ja tapahtumapäivänä klo 02.00–3,3 °C, suhteellinen ilman kosteus oli molempina päivinä ollut 95 %.

Kuva 1. Kuorma-auto tapaturmapaikalla. Auto oli pysäköity tiensivuun ajovalot päällä.

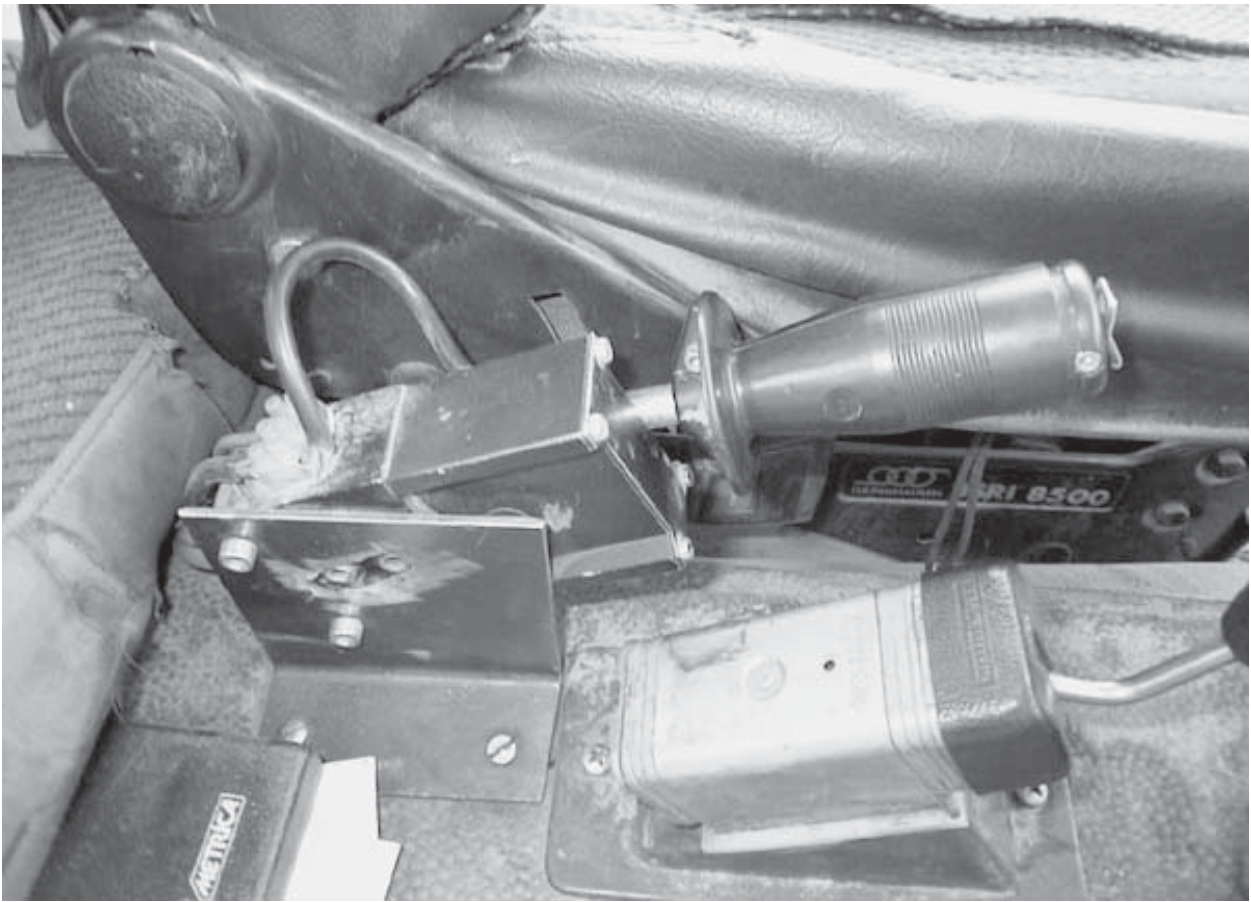
sään häneltä on epähuomiossa jäänyt kippi-venttiilin hallintalaite alaslaskuasentoon (kuva 3). Järjestelmässä olleen häiriön vuoksi lava ei ole laskeutunut alas huolimatta vivun asennosta.

Auto jätettiin käymään tyhjäkäynnille kipin laskuventtiili laskuasennossa. Ajoviiman lakattua vaikuttamasta paineilmajärjestelmän venttiilissä ollut jäätymisestä aiheutunut tukos sulii tyhjäkäynnin ja läheisen pakoputken lämpövaikutuksesta. Jään sulaminen mahdollisti sivukuluttajapiirin paineistumisen ja kipin laskuventtiili kytkeytyi toimintaan.

**Kuva 3. Kuorma-auton kipin hallintalaitteen asento tapaturma-
hetkellä. Hallintalaite oli alas-
laskuasennossa.**

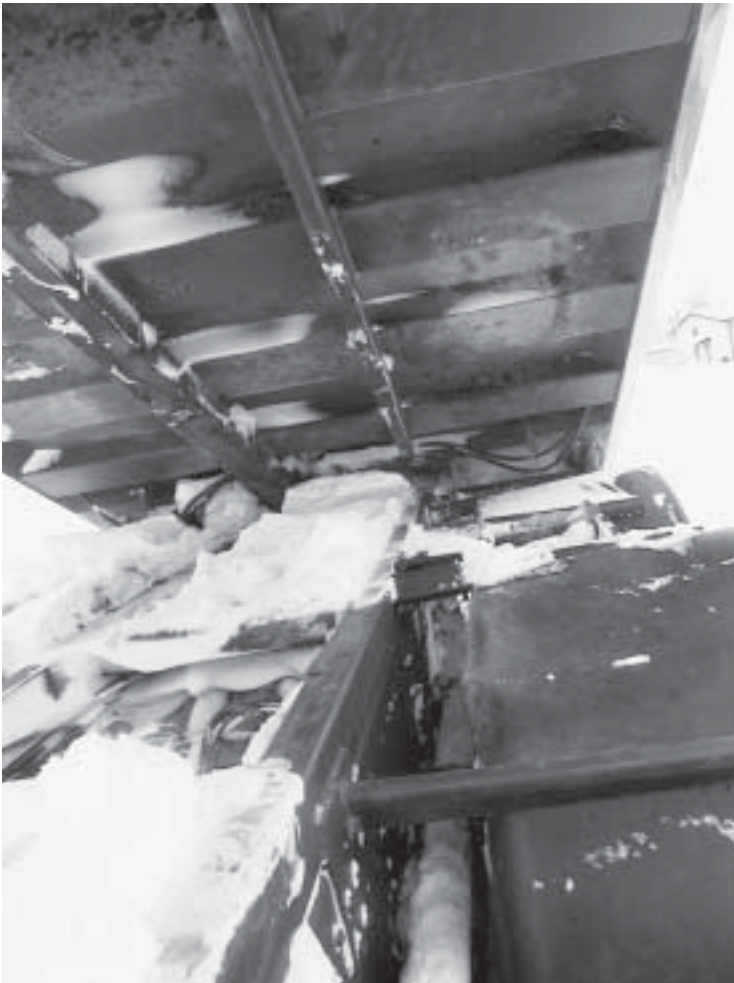
NN jätti auton käymään tyhjäkäynnille ja meni tutkimaan taka-akselilla olevia jarrukelloja ja ALB-venttiiliä. Hänellä ei ollut taskulamppua mukanaan eikä hän ollut sytyttänyt ajoneuvon taaksepäin suunnattua työvaloa. Ajoneuvo oli auraustyössä ja sen alustassa sekä runkopalkkien välissä oli runsaasti lunta (kuva 4). Ilman lähellä nolaa ollut lämpötila, ajoviima ja runsas kostea lumi olivat aiheuttaneet paineilmajärjestelmässä jäätymistä. NN:n ollessa rungon päällä selvittämässä toimintahäiriötä on auton paineilmajärjestelmän venttiilissä ollut jää sulanut auton käydessä tyhjäkäyntiä paikallaan ja sivukuluttajapiiri on paineistunut. Paineen kohohtua noin 4 bar:n on kipin ohjausventtiilin kara kytkeytynyt laskuasentoon, koska kipinhallintavipu oli laskuasennossa. Lava on laskeutunut noin 20 sekunnissa yläasennostaan alas. NN ei havainnut yllättävää lavan laskeutumista, koska auton tyhjäkäyntiään peitti laskeutumisesta mahdollisesti aiheutuvat äänet ja hän jäi puristuksiin lavan ja rungon väliin.

Ajoneuvon paineilmajärjestelmän laitteiden sijainti ajoneuvon rungon sivulla ja alla altistaa ne helposti ajoviimasta ja pöllyävästä lumesta aiheutuvalle jäätymiselle mikäli järjestelmässä on kosteutta. (kuvat 3, 4 ja 6).

**Kuva 4. Kuorma-auton runko-
palkkien välissä rungon sivuilla
oli runsaasti lunta tapaturma-
hetkellä.**

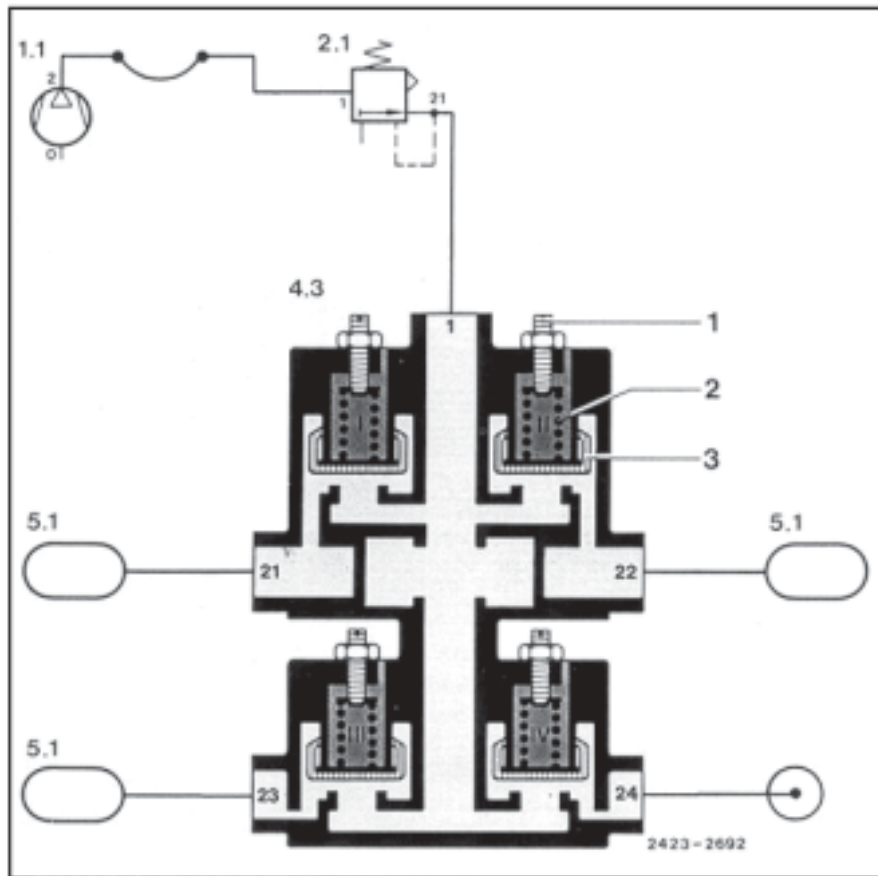
risuojaventtiili (kuva 5) saattaa jäätyä tapahtumapäivää vastaavissa sääolosuhteissa. Venttiiliin kertyvän kosteuden jäätyessä voi venttiili lukkiutua ja aiheuttaa häiriöitä järjestelmän painetasossa tai estää säiliöiden täyttymisen. Järjestelmään kertyvän kosteuden poistamiseksi se on varustettu paineilman kuivauslaitteilla. Mikäli laitteet eivät ole kunnossa riski toimintahäiriöihin ja järjestelmän jäätymiseen kasvaa.

Kuva 5. Kaavamainen kuva nelipiirisuojaventtiilistä, joka jäätyi kosteudesta.

Kuorma-autoissa käytetään paineilmatoimisia jarruja. Talviolosuhteissa järjestelmässä oleva kosteus jäätyy ja aiheuttaa järjestelmän komponenteissa toimintahäiriöitä. Ajoneuvot on varustettu paineilman kuivausjärjestelmällä, jonka tarkoituksena on estää kosteuden pääsy järjestelmään. Kuivainjärjestelmän ja muun järjes-

telmän säännöllisellä huollolla voidaan varmistaa järjestelmän häiriötön toiminta vaativissa olosuhteissa.

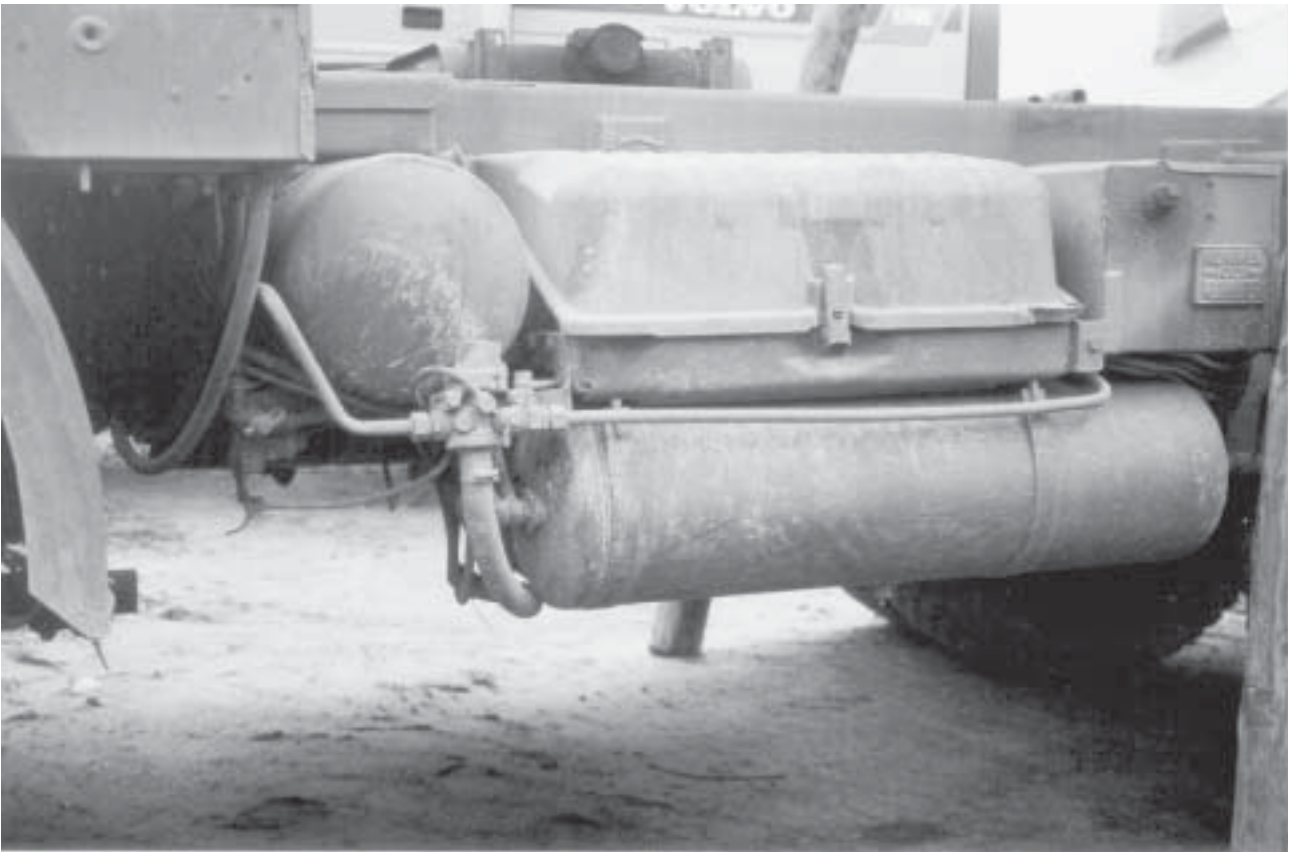
Kuva 6. Kuorma-auton paineilmalaitteiden sijainti ajoneuvon rungolla.
