# TOT-RAPORTTI

28/01

## Auton asentaja puristui kuorma-auton eturenkaan ja lokasuojan väliin

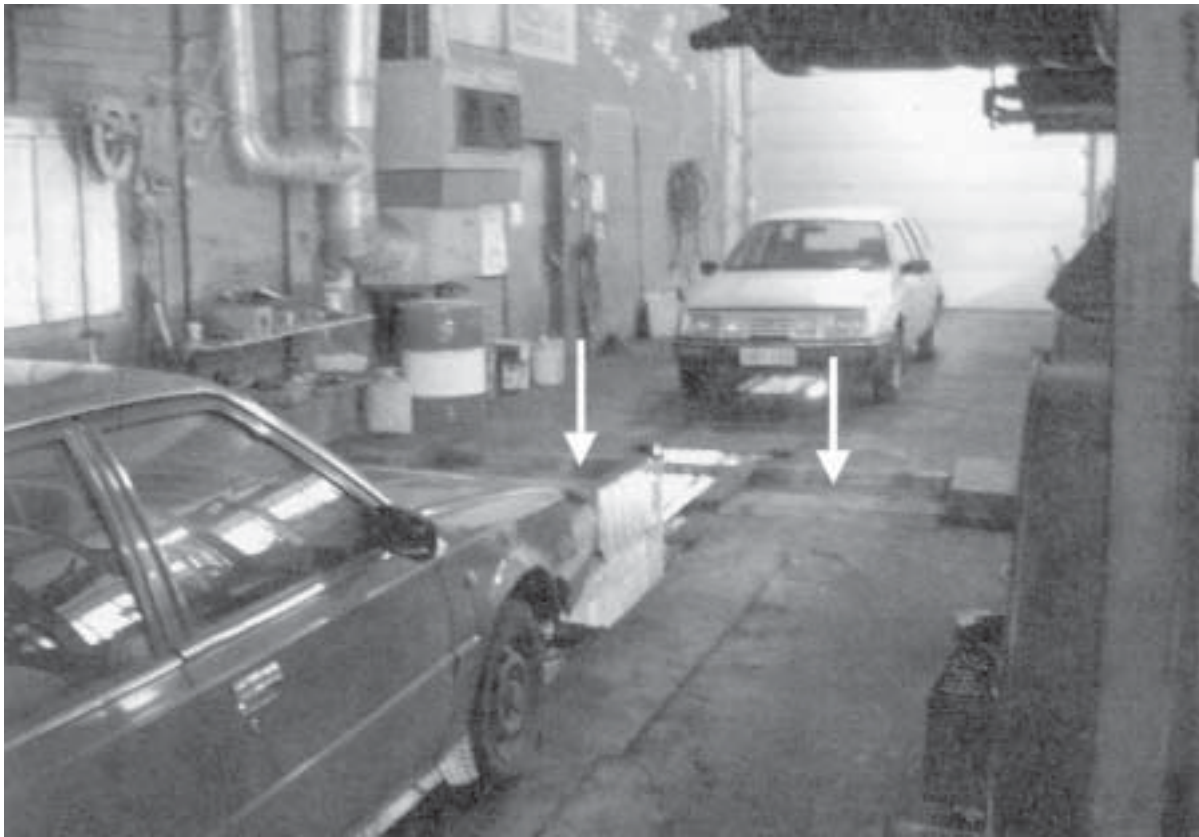
ole esteetöntä näkyvyyttä laitteen vaara-alueelle. Hallintalaitte oli sijoitettu siten, että koneen käyttäjän täytyi kääntää selkensä vaara-alueelle käynnistääkseen dynamometrin. LL:n ei siis voinut nähdä NN:n olevan renkaan ja lokasuojan välissä, kun kytki dynamometrin päälle.

**Kuva 1. Näkymä dynamometrin hallintalaitteelta dynamometrin rullille. Tapaturma-  
hetkellä kuorma-auto oli montun päällä siten, että sen eturenkaat olivat rullilla.**

Välitön laitteiston turvallisuuteen liittyvä tapaturmatekijä oli myös se, että dynamometrin hallintalaitteet oli sijoitettu siten, ettei koneen ohjaaja nähnyt vaara-alueelle käyttäessään konetta. Koneen ohjauspaikalta pitäisi olla esteettömän näkyvyys koneen vaara-alueelle tarvittaessa esimerkiksi peilien avulla. Esteettömän näkyvyyden järjestäminen auton molemmille puolille on kuitenkin käytännössä erittäin vaikeaa, ellei mahdotonta toteuttaa.

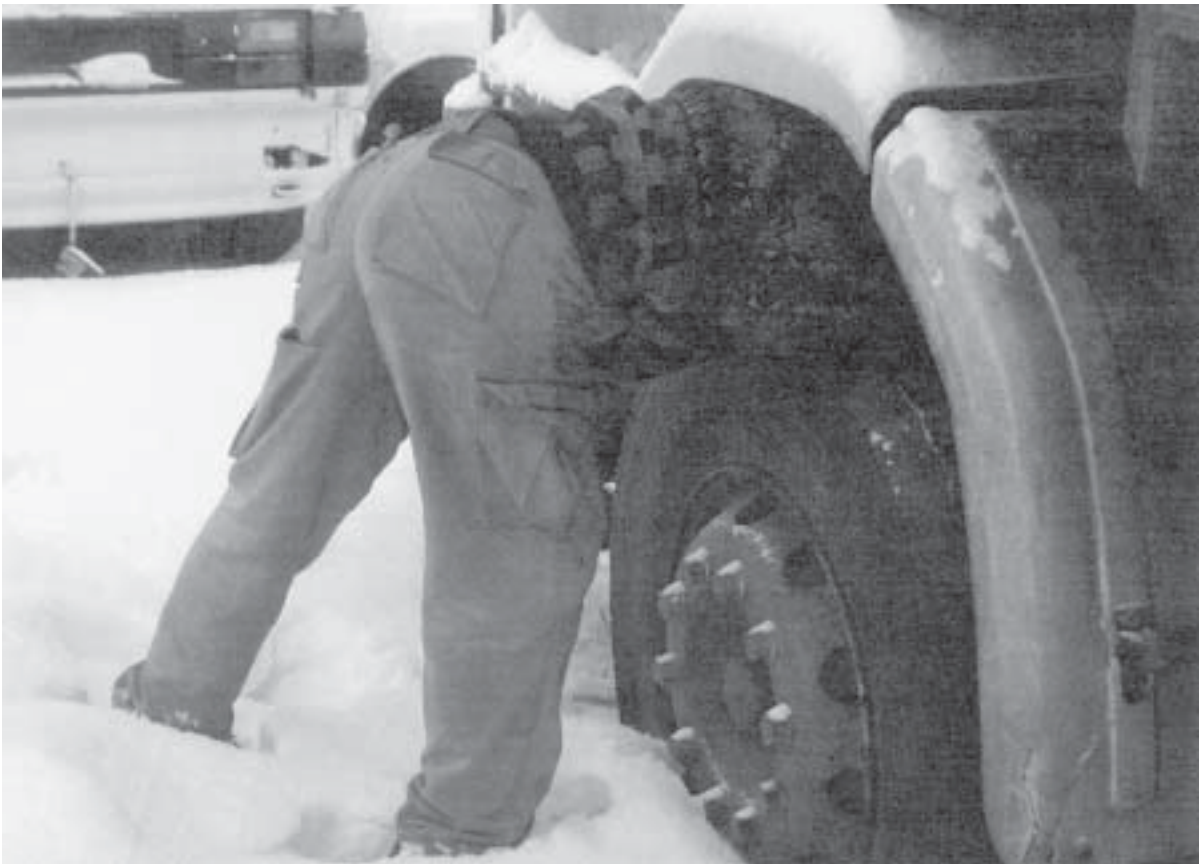
NN oli kuitenkin tällä välin kurkottanut takaisin renkaan ja lokasuojan välistä ilmeisesti irrottaakseen jarrujen säätämiseen käyttämänsä

**Kuva 2. Väli, josta NN ilmeisesti kurkotti poistaakseen jarrulle jääneen työkalun juuri  
ennen kuin dynamometrin rullat alkoivat pyörittämään rengasta.**

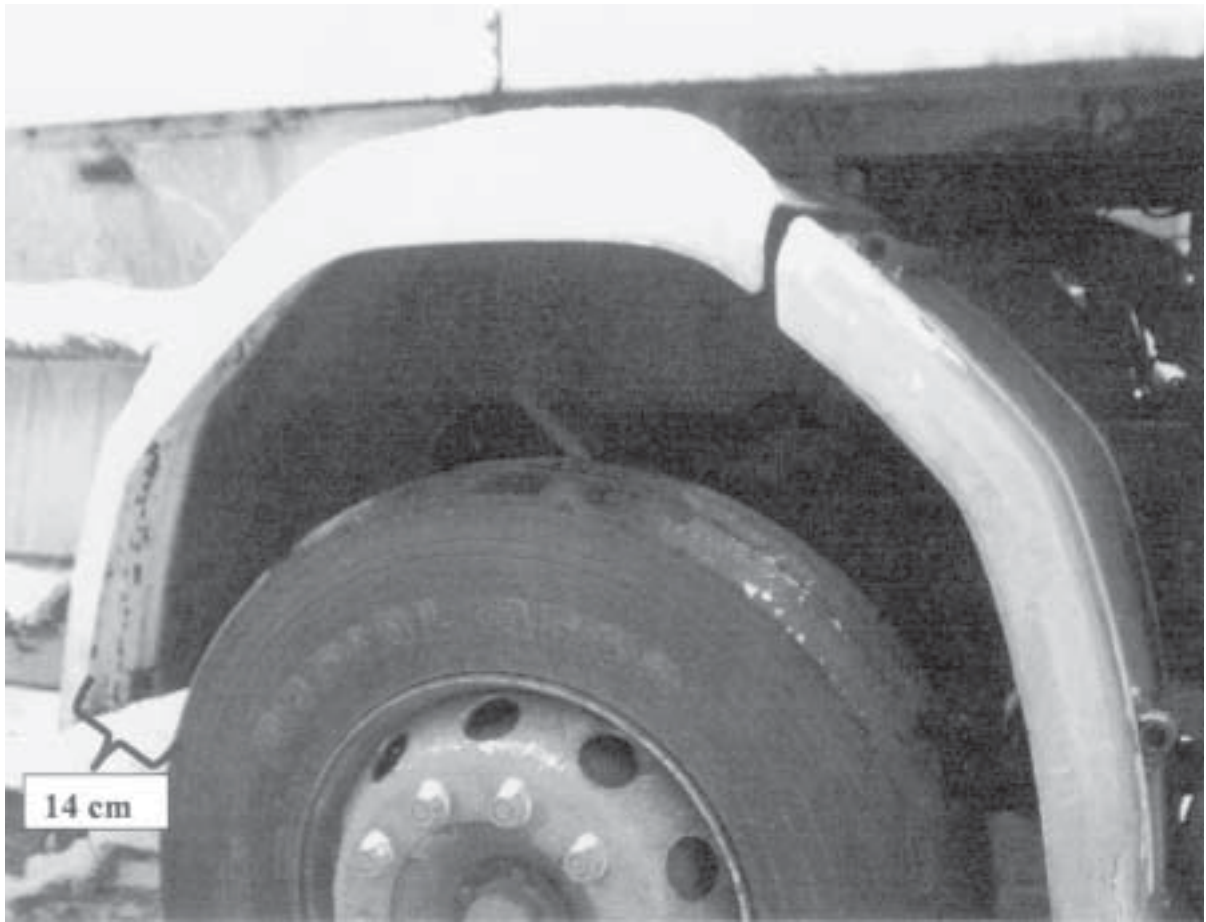
työkalun säätöruuvilta. On myös mahdollista, vaikkakin epätodennäköistä, että NN olisi pyrkinyt vielä säätämään jarrua ennen dynamometrin käynnistymistä. Dynamometrin oikeaa pyörää pyörittävän rullan käynnistyttyä, NN oli kulkeutunut pyörän ja lokasuojan välistä huoltohallin lattialle. Pyörän ja lokasuojan väli on kapeimmasta kohdasta 14 cm. NN kuoli välittömästi sisäisiin vammoihin. Työkalu oli kiinni säätöruuvissa vielä, kun poliisi saapui onnettomuuspaikalle.

Laitetta itsessään ei voida pitää vaarallisena. Merkittävät työturvallisuusriskit liittyvät tilanteisiin, jolloin laitteella pyöritetään auton pyöriä. Pyörivä rengas muodostaa auton lokasuojan ja dynamometrin rullien kanssa vaarallisia nieluja puristumiskohtia sekä takertumisvaaran.

**Kuva 3. NN kulkeutui pyörivän renkaan mukana renkaan ja lokasuojan välistä, joka on kapeimmillaan noin 14 cm.**

Riskejä siis tulee pyrkiä vähentämään ensisijaisesti turvallisuusteknisin toimenpitein. Tässä ja vastaavissa tapauksissa onnettomuudelta voitaisiin välttyä, mikäli jarrujen säätäminen yläkautta tai dynamometrin käynnistäminen ei ole mahdollista työntekijän ollessa vaara-alueella. Turvallisuusteknisillä ratkaisuilla, joilla estetään laitteen käynnistyminen jonkun ollessa vaara-alueella, voidaan turvata myös huoltohallissa mahdollisesti satunnaisesti vierailevat ulkopuoliset henkilöt, esim. asiakkaat.
