YRITTÄJÄ PURISTUI ROBOTIN ALIPAINETARTTUJAN JA KULJETTIMEN RAKENTEIDEN VÄLIIN

Puuseppäteollisuuden yrittäjä NN (49-v.) oli tehnyt robottisolun viimeistelysäättöjä. Solun palakoneen poistokuljettimeen oli tullut häiriö, jolloin NN meni turvaporin kautta solun sisälle. NN oli kammennut hirrenpätkällä poistokuljettimen päätyvastetta. Tällöin NN oli aktivoinut kuljettimen päässä olleen valokennon, joka aikaansai robotin työliikkeen. NN jäi puristuksiin robotin alipainetarttujan ja kuljettimen rakenteiden väliin. NN menehtyi saamiinsa vammoihin viiden päivän kuluttua.

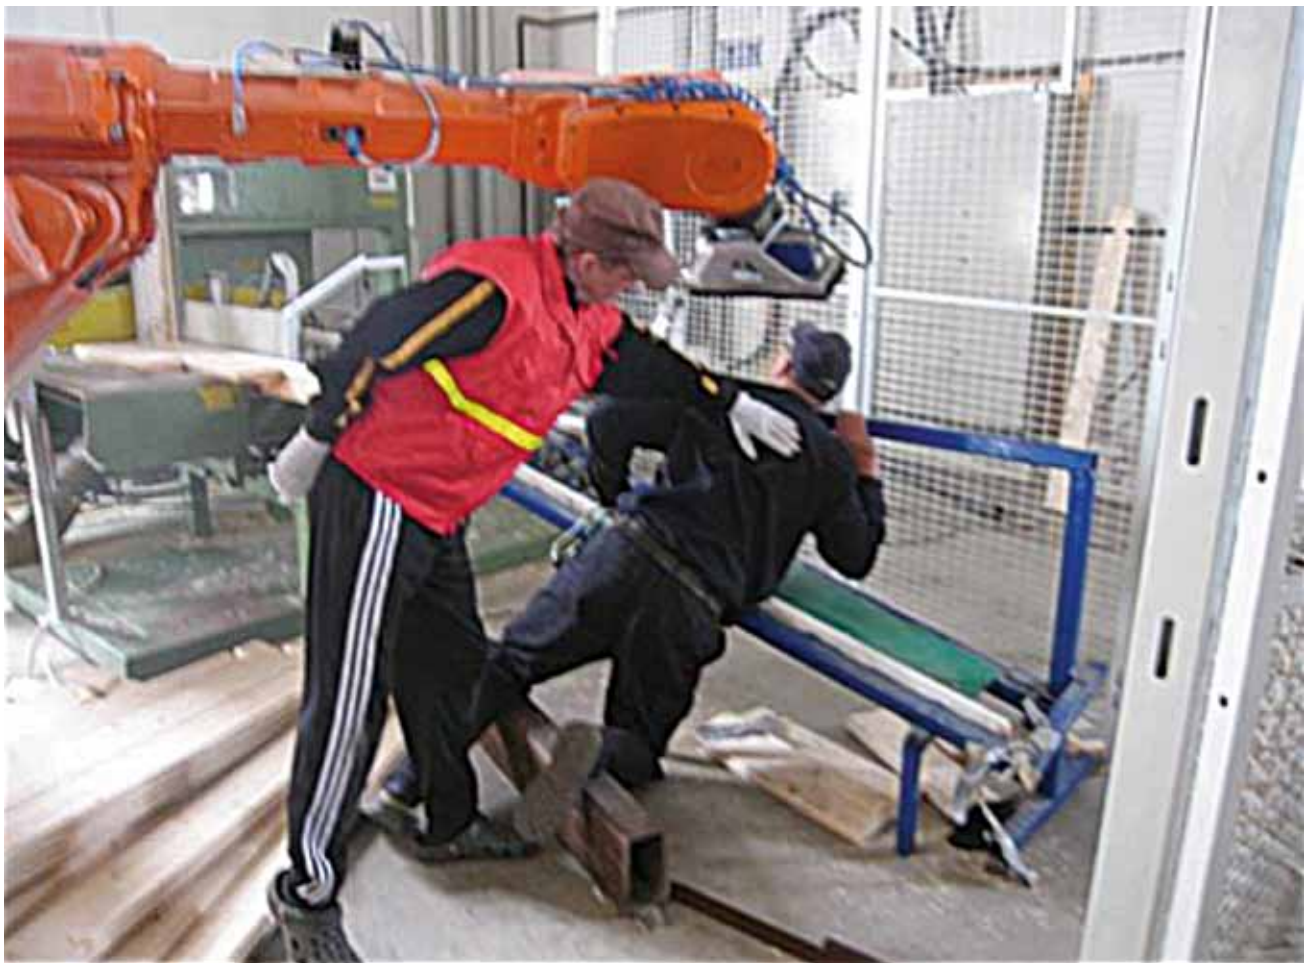
Puusepänteollisuuden alihankkija, yrittäjä NN (49-v.), oli ostanut yritykseensä maa-hantuojan kautta EU-alueelta käytössä olleen teollisuusrobotin (Kansikuva). Robottia ei ollut varustettu vaatimustenmukaisuusvakuutuksella eikä CE-merkinnällä. Robotin hankinnan yhteydessä oli sovittu, että NN huolehtii koko robottisolun vaatimustenmukaisuudesta ja CE-merkinnästä. Robottisolu muodostui vanhasta kevyt-hirsien viistekoneesta, palakoneesta ja robotista.

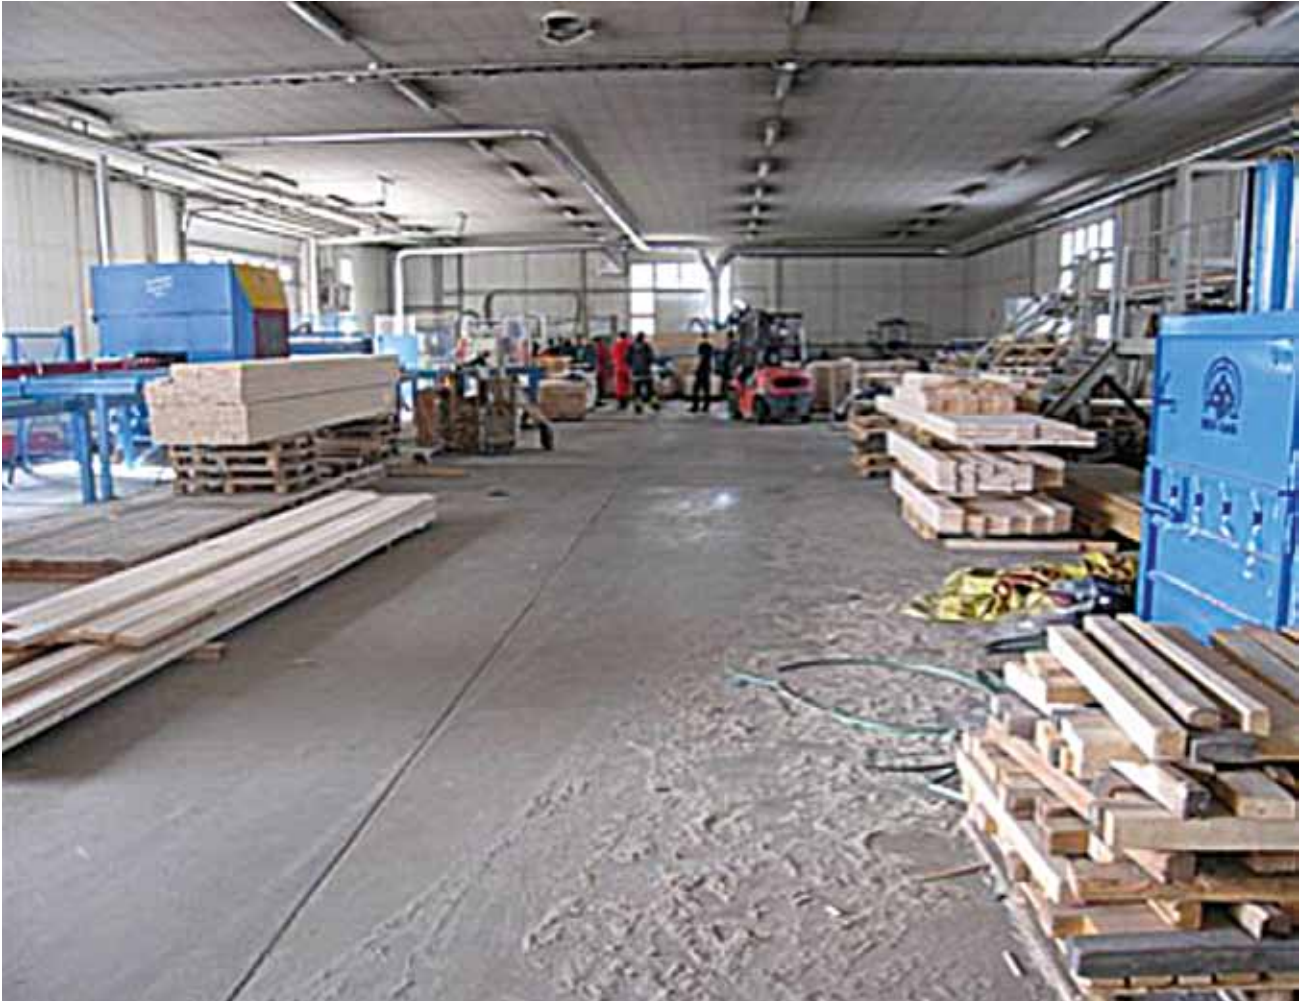
Kuva 1. Yleiskuva teollisuushallista. Tapaturmakohta on hallin peräosassa.

NN oli rakentanut robottisolua muiden työntekijöiden kanssa yhden kuukauden ajan (Kuva 1). NN:n tarkoituksena oli tapaturman sattuessa robottisolun testiajo ja läpimenoaikojen mittaaminen. NN:llä oli puusepän teollisuuskokemusta 25 vuotta. Koneautomaation tuntemusta hänellä oli vähän.

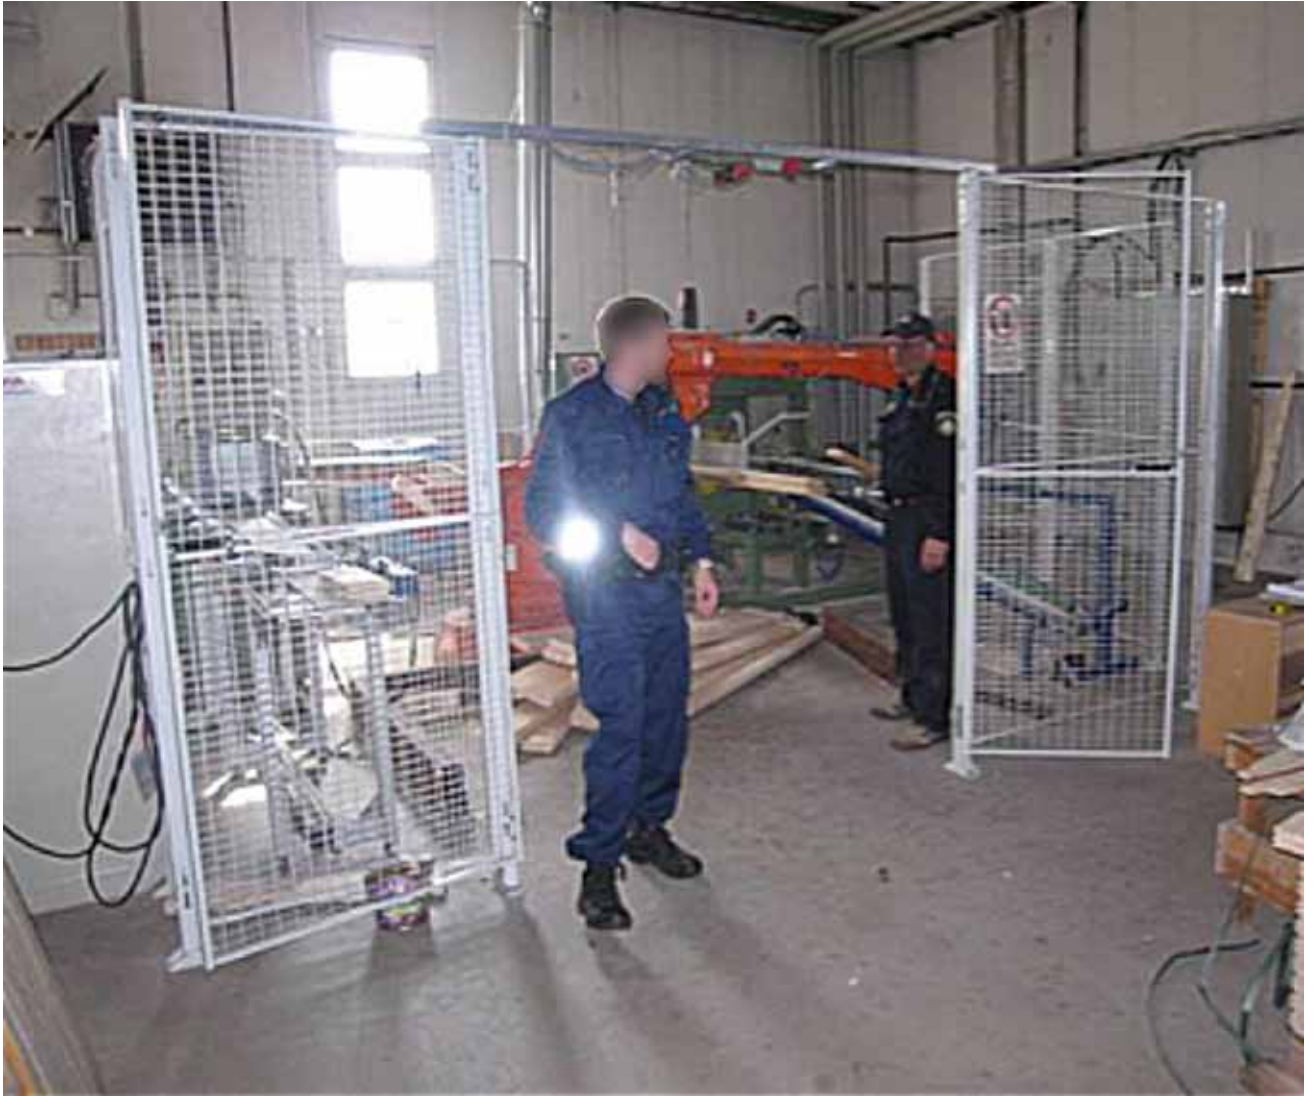
Kuva 2. Robottisoluun johtava avoinna oleva turvaportti.

NN meni poistamaan häiriötä robottisolun turvaportin kautta (Kuva 2). Robottisolu oli kuitenkin jäänyt automaattitoiminnolle, mutta NN ei voinut sitä huomata, koska siihen ei ollut vielä asennettu automaattitoimintoa ilmaisevaa merkkivaloa.

Robottisolun rajakytkimillä varustetun, koneen toimintaan kytketyn turvaportin avaaminen ei jostakin syystä katkaissut energiansyöttöä, vaan poistokuljettimen valokennon aktivointi aiheutti työliikkeen, vaikka turvaportti oli auki.

Turvaportin rajakytkin rikkoutui pelastustoimien yhteydessä, kun trukilla nostettiin oviaukosta. KK:n kertoman mukaan ennen onnettomuutta rajakytkin toimi moitteetta, ja niiden toimivuutta oli testattu pitkin päivää.

VTT:n suorittamissa mittauksissa todettiin, että rajakytkimen koskettimet (2 kpl) ovat kiinni, kun avainta ei ole lukkopesässä. Niiden pitäisi kuitenkin olla auki, jos rajakytkin toimisi oikein. Koskettimet ovat kiinni, koska lukkopesä on lähtenyt irti ja sen seurauksena koskettimien pakkotoiminen avautumismekanismi on rikkoutunut. Koskettimet saadaan avautumaan, kun vaikutetaan työkalulla rajakytkimen pään aukossa näkyvään mekanismiin. Mekanismi liikkuu ja koskettimet avautuvat pakkotoimisesti. Rajakytkimen liittimille tehdyt kytkennät ovat oikein ja kunnossa (ei oikosulkua).

VTT:n tutkimusten perusteella voidaan todeta, että jos lukkopesä on ollut kiinni ja ehjä onnettomuus tilanteessa, rajakytkin on toiminut oikein ja koskettimet ovat avau-

tuneet, kun suojaovi on avattu. Jos kuitenkin lukkopesä on rikkoutunut jo ennen onnettomuutta, suojaoven avaaminen ei ole kytkenyt jännitteitä pois robotilta.

Koneen vaarakohtiin pääsy on luotettavasti estettävä kiinteiden suojusten, koneen toimintaan kytkettyjen suojusten tai muiden turvalaitteiden avulla koneen ollessa automaattikäytöllä. Jos kulkuaukoissa ja porteissa käytetään esim. turvakytkimiä, ne on asennettava oikein ja niiden on oltava myös turvallisesti vikaantuvia. Standardissa SFS-EN 1037 on ohjeita turvalaitteiden asianmukaisista asentamisvaihtoehdoista.

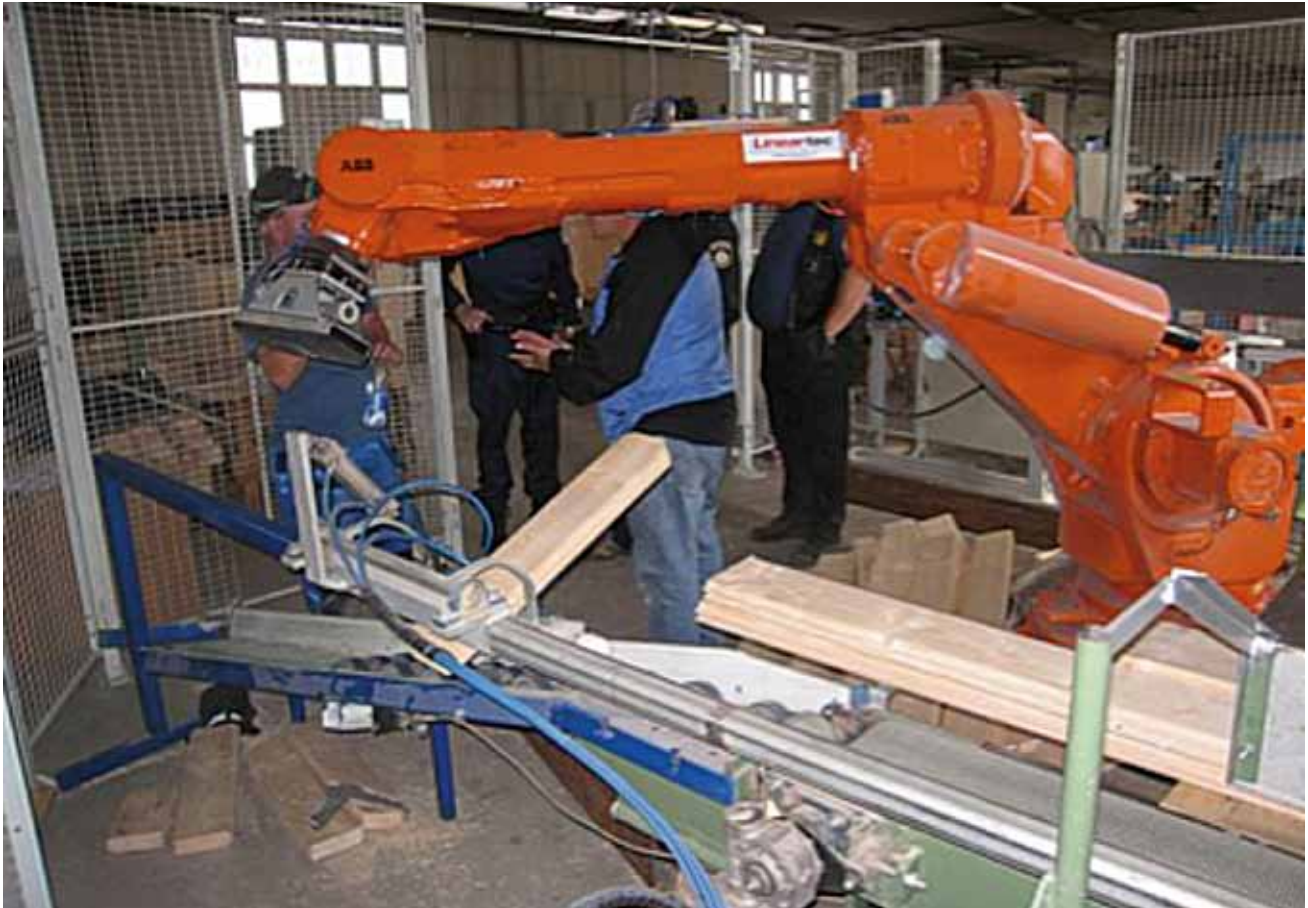
NN oli kammennut (säätänyt) hirrenpätkällä poistokuljettimen päätyvastetta, seisten kuljettimen vieressä (Kuva 3). Tällöin hän oli aktivoinut kuljettimen päässä olevan valokennon, joka aikaansai robotin työliikkeen. Työliikkeen alkaessa NN oli kumartuneena poistokuljettimen edessä selin robottiin, ja jäi puristuksiin robotin alipainetarttujan ja kuljettimen rakenteiden väliin. Samassa hallissa ollut yrittäjän poika huomasi sattuneen tapaturman ja haki paikalle viereisessä hallissa olleen äitinsä KK:n, joka hälyytti apua. NN saatiin vapautettua puristuksista vasta pelastuslaitoksen nostettua trukilla robotin alipainetarttujan vahingoittuneen päältä pois.

Kuva 3. NN oli yrittänyt vääntää poistokuljettimen päätyvastetta kuvan keskellä olevalla lankunpätkällä.

NN oli kammennut hirrenpätkällä poistokuljettimen päätyvastetta, seisten kuljettimen vieressä. Tällöin hän oli aktivoinut kuljettimen päässä olevan valokennon, joka aikaansai robotin työliikkeen.
