RAKENNUMIES PUTOSI TYÖTASOLTA KAKSI METRIÄ ALEMMALLA OLLEELLE PARVEKKEELLE

**Kerrostalon julkisivua saneerattiin. Talossa oli seitsemän kerrosta ja sillä oli pituutta n. 30 metriä. Saneeraustyöhön kuului parvekkeiden leventäminen puolella metrillä. Parveketyöstä johtuen julkisivun suo-
jakaiteena käytettiin ns. lisäsivutelineitä. Niitä jouduttiin tilapäisesti poistamaan kahden ylimmän kerroksen kohdalta luotilankamittausten takia n. 10 metrin matkalta. Maalari NN oli kävellyt ylimmän kerroksen työtasolla ja pudonnut syntyneestä aukosta kuudennen kerroksen parvekkeelle. NN menehtyi saamiinsa vammoihin tapaturmapaikalle.**

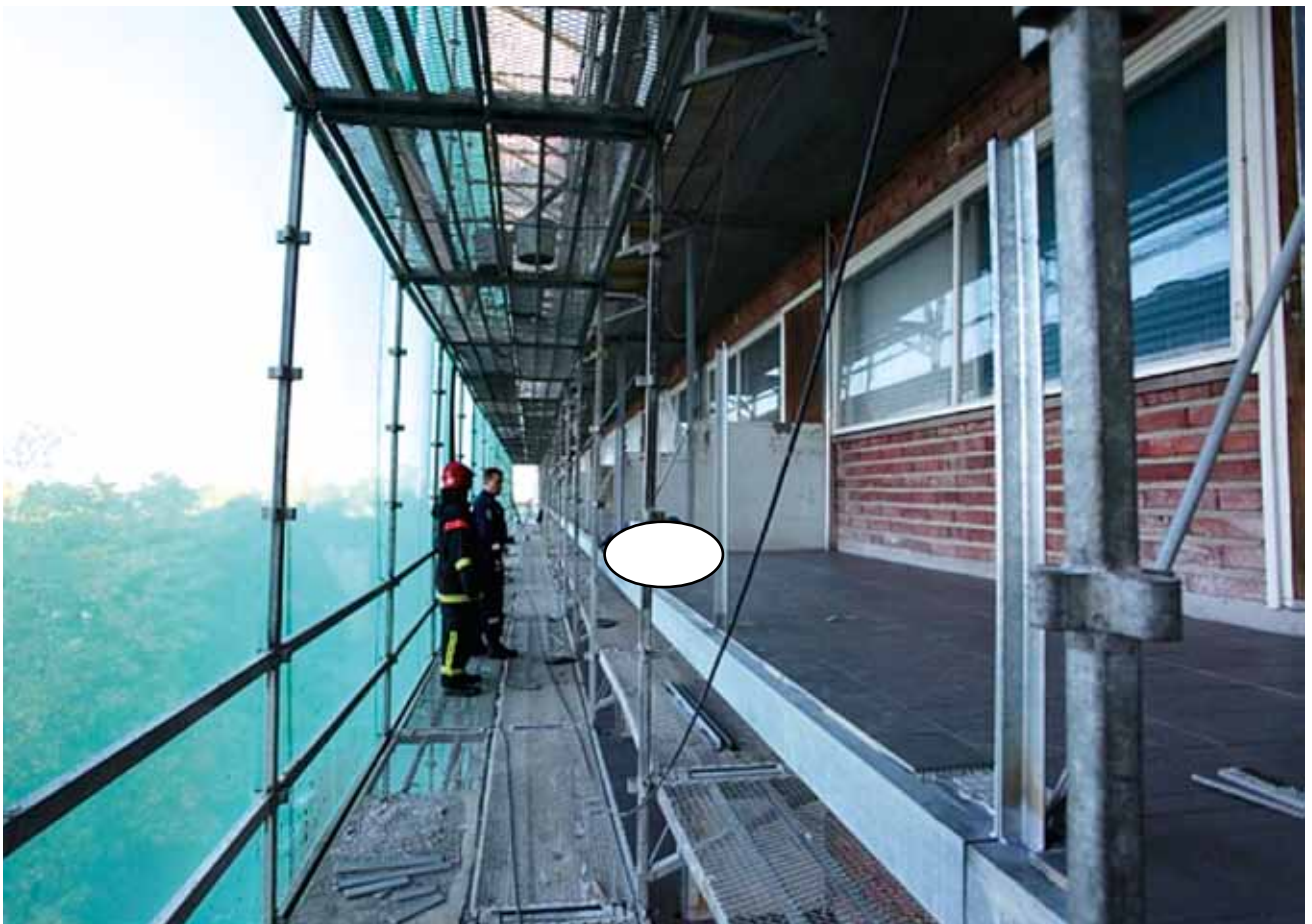
Tapaturmahetkellä parveke- ja kirvesmiestyöt olivat käynnissä kolmannen ja neljännen kerroksen tasolla. Viidennen kerroksen tasolla erään aliurakoitsija B:n työntekijät asensivat laattoja parvekkeelle (Kansikuva). Lisäksi metallialan aliurakoitsija C:n työntekijät työskentelivät toisen ja kolmannen kerroksen tasolla. Heidän työnään oli mitata luotilangalla parvekkeiden etureunan sijaintia. Tapaturmahetkellä työmaalla työskenteli toistakymmentä työntekijää.

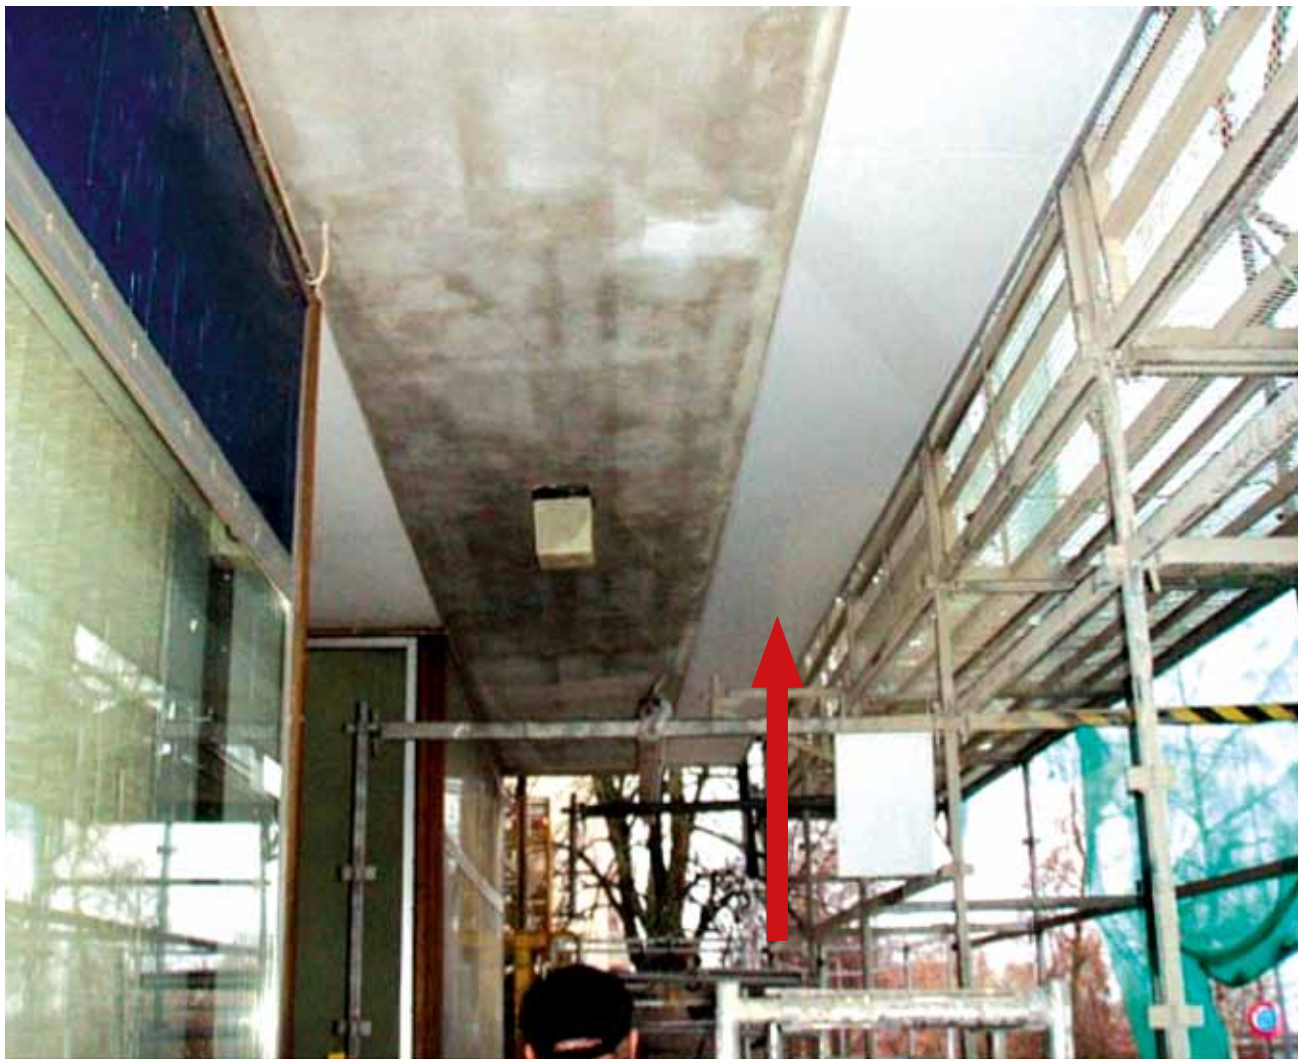
Kuva 1. Kuva saneeratun parvekkeen alapuolelta. Nuoli osoittaa parvekkeeseen liitettyä levennysosaa.

Asunto-osakeyhtiö oli tilannut rakennusliike A:lta peruskorjaustyön, johon kuului mm. parvekkeiden leventäminen puolella metrillä (Kuva 1). Rakennus oli seitsemänkerroksinen ja sillä oli pituutta noin 30 metriä. Pää toteuttajana toimi ko. rakennusliike, jolla oli paljon vastaavan työn kokemusta. Työmaalla oli töissä myös muita yrityksiä yrityksen A:n alirakoitsijana. Yritys A:n omistanut toimitusjohtaja JJ oli myös työmaapäällikkö ja työnjohtaja. Yritys A oli laatinut työturvallisuussuunnitelman, jossa oli käsitelty jokaisen vastuuta työturvallisuudessa, vaarojen havaitsemista ja tapaturmien tutkintaa. Rakennuttajana toiminut taloyhtiö ei ollut laatinut työturvallisuusasiakirjoja, eikä nimennyt turvallisuuskoordinaattoria.

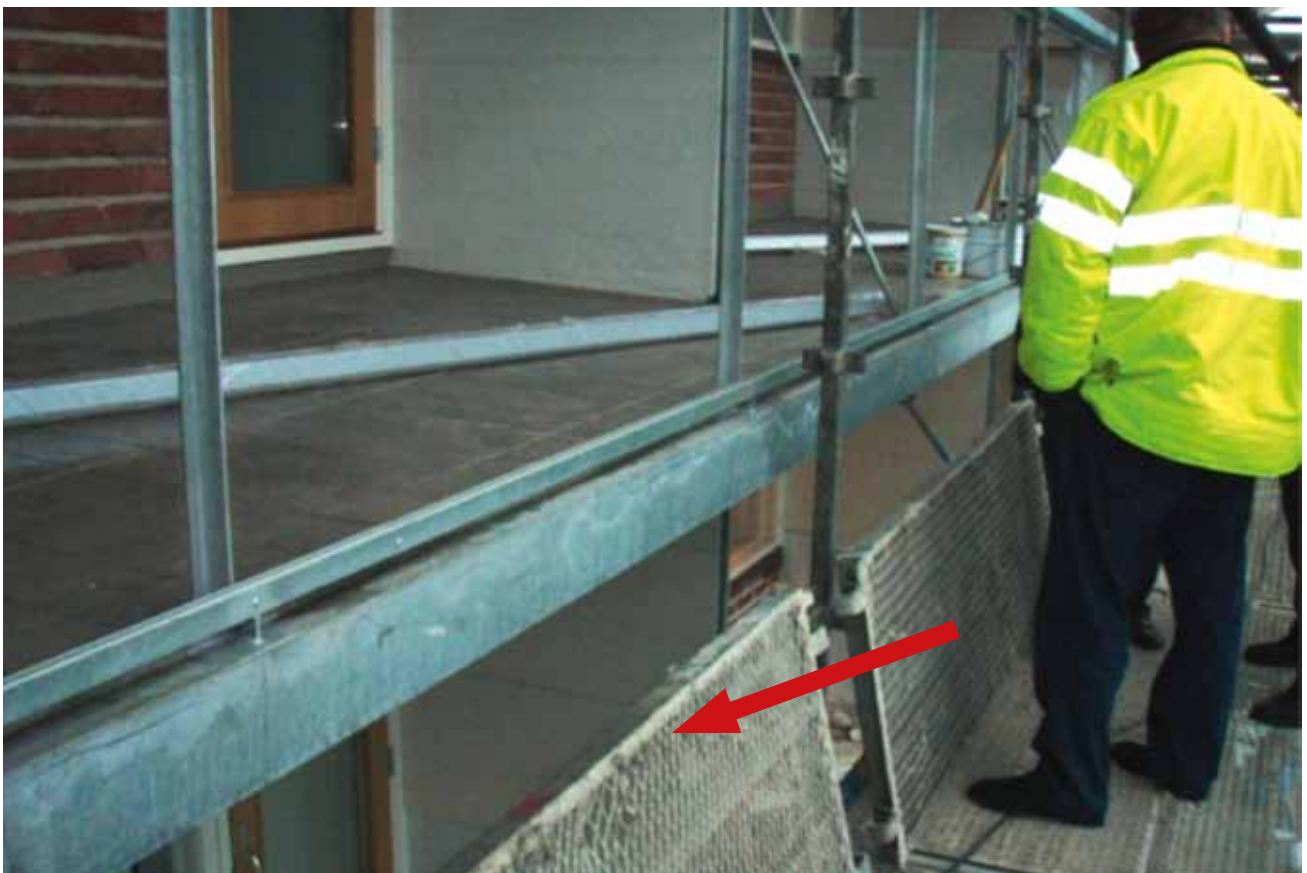
Kuudennen ja seitsemännen kerroksen kohdalta yritys B:n työntekijät olivat joutuneet poistamaan muutamia parvekkeen puoleisia lisäisivutelineitä tilapäisesti (Kuva 2), jotta luotilanka olisi kulkenut pystysuoraan. Tällöin telineen reunaan syntyi 0,75 metriä korkea ja n.10 metriä pitkä aukko, jossa ei ollut suojakaidetta. Syntyneen

Kuva 2. Kuvan keskellä on parveke ja sen alapuolella suojakaiteena toiminut lisäisivuteline (nuoli), joka oli poistettu tapaturmahetkellä. NN putosi parvekkeen ja poistetun lisäisivutelineen välisestä 0,75 metrin korkuisesta aukosta alla olleelle parvekkeelle.

aukon kohtaa ei eristetty tai merkitty. Lisäsivutelinettä käytettiin muuna aikana työtelinelineen suojakaiteen sijasta. JJ:n mukaan lisäsivutelineet piti asentaa takaisin ennen kuin kyseisillä tasoilla tehtäisiin parvekkeiden laattatöitä.

Kuudennen ja seitsemännen kerroksen kohdalta yritys B:n työntekijät poistivat työstään johtuen lisäsivutelineitä tilapäisesti. Lisäsivutelinettä käytettiin suojakaiteen sijasta.

Lisäsivutelineen poistamisen takia telineen reunaan syntyi 0,75 metriä korkea ja 2 metriä pitkä aukko, jota ei eristetty tai merkitty.

Jos työn tekeminen edellyttää putoamisen estävän suojarakenteen tilapäistä poistamista, on käytettävä turvalajaita tai muita korvaavia turvallisuudeltaan vastaavantasoisia suojatoimia. Työtä ei saa tehdä ennen kuin nämä suojatoimet on toteutettu. Turvalajaitten kiinnityskohta tulee ennakkoon selvittää lujuudeltaan ja sijainniltaan. Putoamisen estävä suojarakenne on palautettava paikalleen heti sen jälkeen, kun kyseinen työ on päättynyt tai keskeytynyt.

Jos telineen suojakaide joudutaan poistamaan tilapäisesti lyhyeksi aikaa, eikä sen tilalle ole perusteltua rakentaa uutta lyhytaikaista suojakaideratkaisua, on vaara-alue joko luotettavasti eristettävä tai merkittävä selvästi muusta työympäristöstä. Rakennuttajan on huolehdittava, että vaarojen ja haittojen ennaltaehkäisy otetaan huomioon suunniteltaessa töiden ja työvaiheiden ajoitusta, kestoa ja niiden yhteensovittamista.

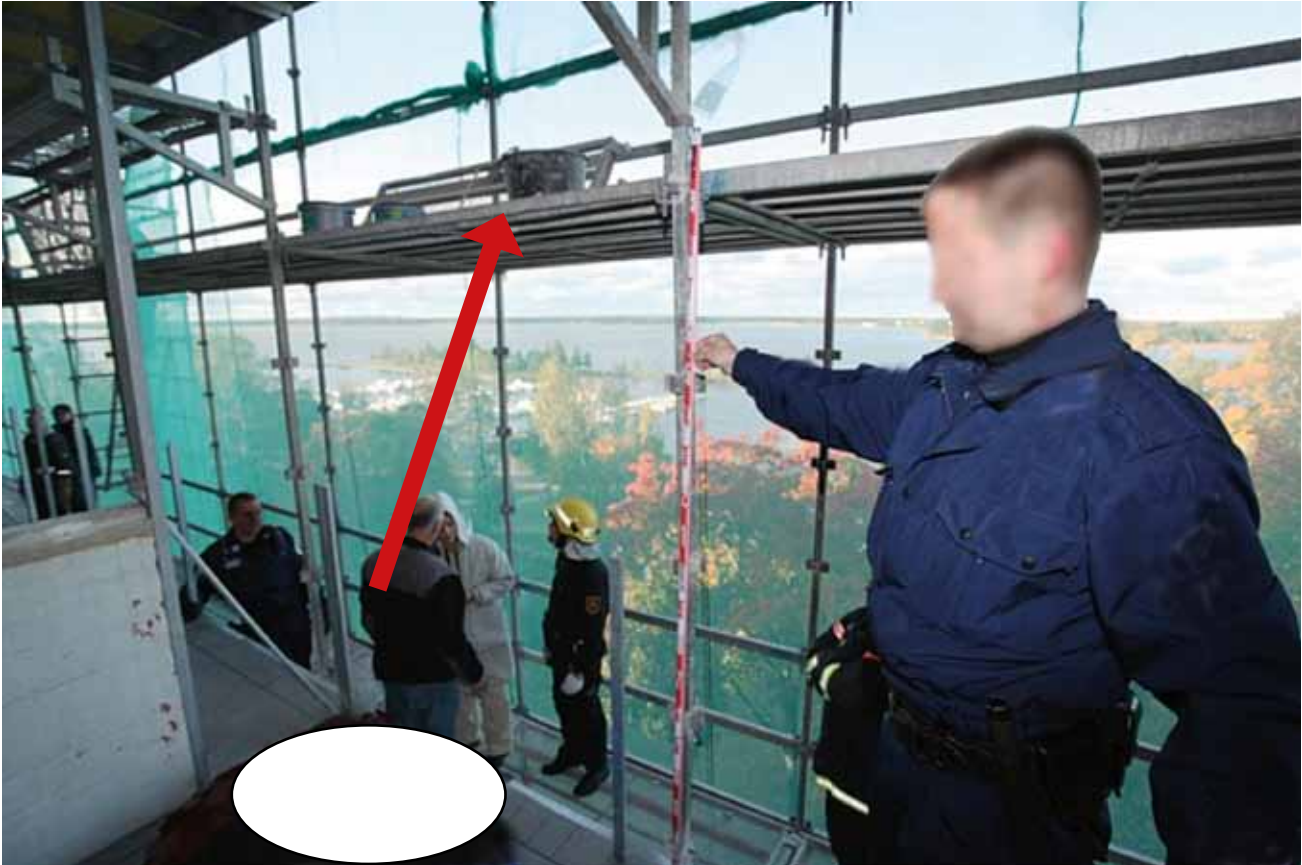
Kuva 3. Kuvan yläreunassa seitsemännen kerroksen taso, jolta NN putosi valkoisella soikiolla merkittyyn kohtaan. Viisto nuoli vasemmalla osoittaa poistettua lisäsivutelinettä. Putoamisen jälkeen NN löytyi valkoisella soikiolla merkitystä kohdasta.

NN putosi poistetun sivutyötelineen synnyttämästä aukosta 2 metrin matkan alemmalle betoniselle parvekkeelle. NN menehtyi tapaturmapaikalle saatuaan vakavia vammoja päähänsä.

Telineiden työtasot on varustettava kaiteilla, jos putoamiskorkeus on yli 2 metriä. Työtasojen ja kulkuteiden suojakaiteissa on oltava käsi- ja välijohde sekä jalkalista. Kaiteen korkeuden on oltava vähintään 1 metri. Johteet on sijoitettava siten, ettei minäkään johteen alapuolella oleva pystysuora vapaa tila ole 0,5 metriä suurempi. Kaiteet saa korvata vastaavan turvallisuuden antavilla muilla suojarakenteilla, kuten tarkoituksenmukaisilla levyillä ja verkoilla.
