## **MAANSIIRTOAJONEUVOA KULJETTANUT MENEHTYI AJONEUVON SUISTUTTUA RANTAKIVIKKOON**

Loma-asuntoalueella oli menossa teiden rakentaminen. Maansiirtoajoneuvon kuljettaja NN oli ajamassa hiekkalastia rakenteella olevalle tielle. Ennen lastin purkua, NN:n yritti kääntää maansiirtoajoneuvoa mökkitien risteyksessä peruuttaakseen sen jälkeen purkupaikalle. Mökkitiessä oli alamäkeä lähes järven rantaan saakka. Kun NN ohjasi maansiirtoajoneuvon mökkitielle, maansiirtoajoneuvo ei pysähtynyt, vaan ajautui vauhdilla rantaan saakka. Rannassa oli suuria kiviä, joiden ylitse maansiirtoajoneuvo ajautui. Ohjaamo heilahteli voimakkaasti, jolloin NN iskeytyi ohjaamon rakenteisiin. NN menehtyi saamiinsa vammoihin sairaalassa.

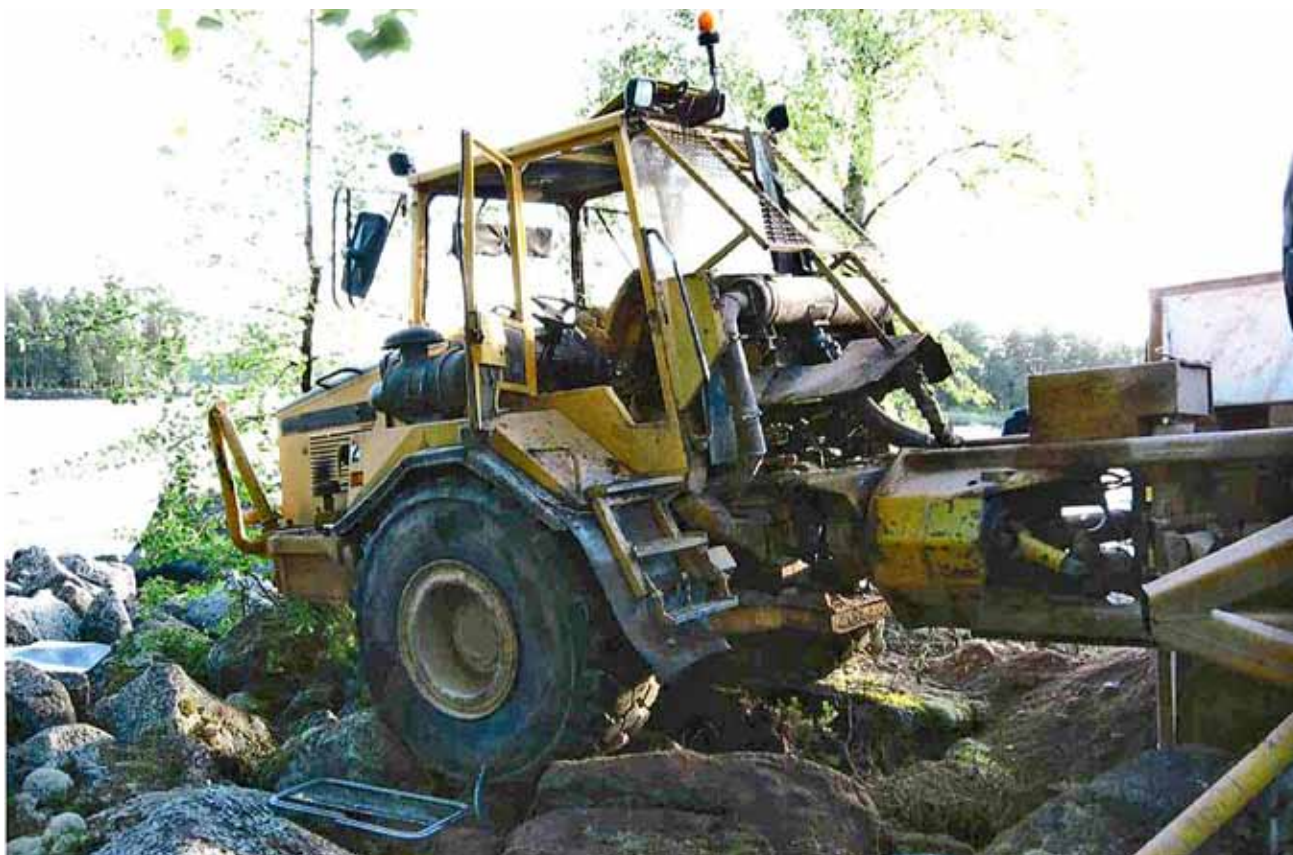
klo 18.00 aikaan, kun NN oli kuljettamassa päivän viimeistä hiekkalastia. Ajoneuvo pysähtyi tapaturman seurauksena rantaan suurten kivien päälle (Kansikuva).

Ajoneuvo pysähtyi lopulta rantaan. Ohjaamo pysyi pystyssä, mutta kuorma kaatui.

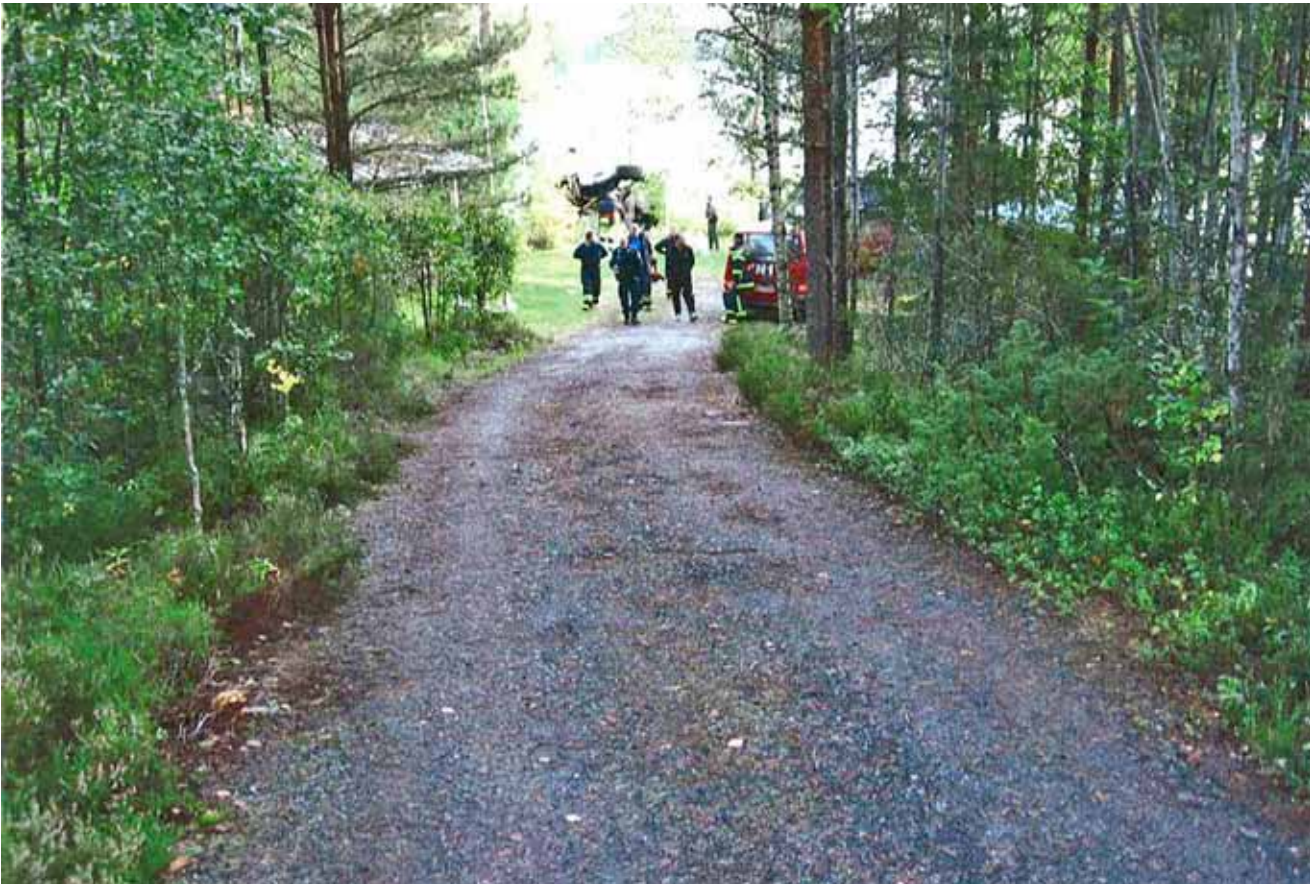
*Kuva 1. Järven rantaan laskeutuva mökkitie.*

NN oli ensin kääntänyt ajoneuvonsa mökkitien päähän. Mökkitie laskee ensin loivasti n. 15 m ja sen jälkeen on jyrkempi n. 15 m pitkä alamäki. Mäen alla tien molemmin puolin on rakennuksia. NN ei saanut ajoneuvoa pysäytettyä jarrujen huonon kunnan takia. Ajoneuvo lähti rullaamaan alamäkeen kiihtyvällä vauhdilla (Kuva 1). Vaaraa ei ollut tunnistettu työn aikana.

Mökkitiessä oli alamäki. Mökkitie laskee ensin loivasti n. 15 m, jonka jälkeen oli jyrkempi n. 15 m pitkä alamäki. Koska ajoneuvo oli automaattivaihteinen, se lähti rullaamaan alamäkeen kiihtyvällä vauhdilla. Vaaraa ei ollut tunnistettu työn aikana.

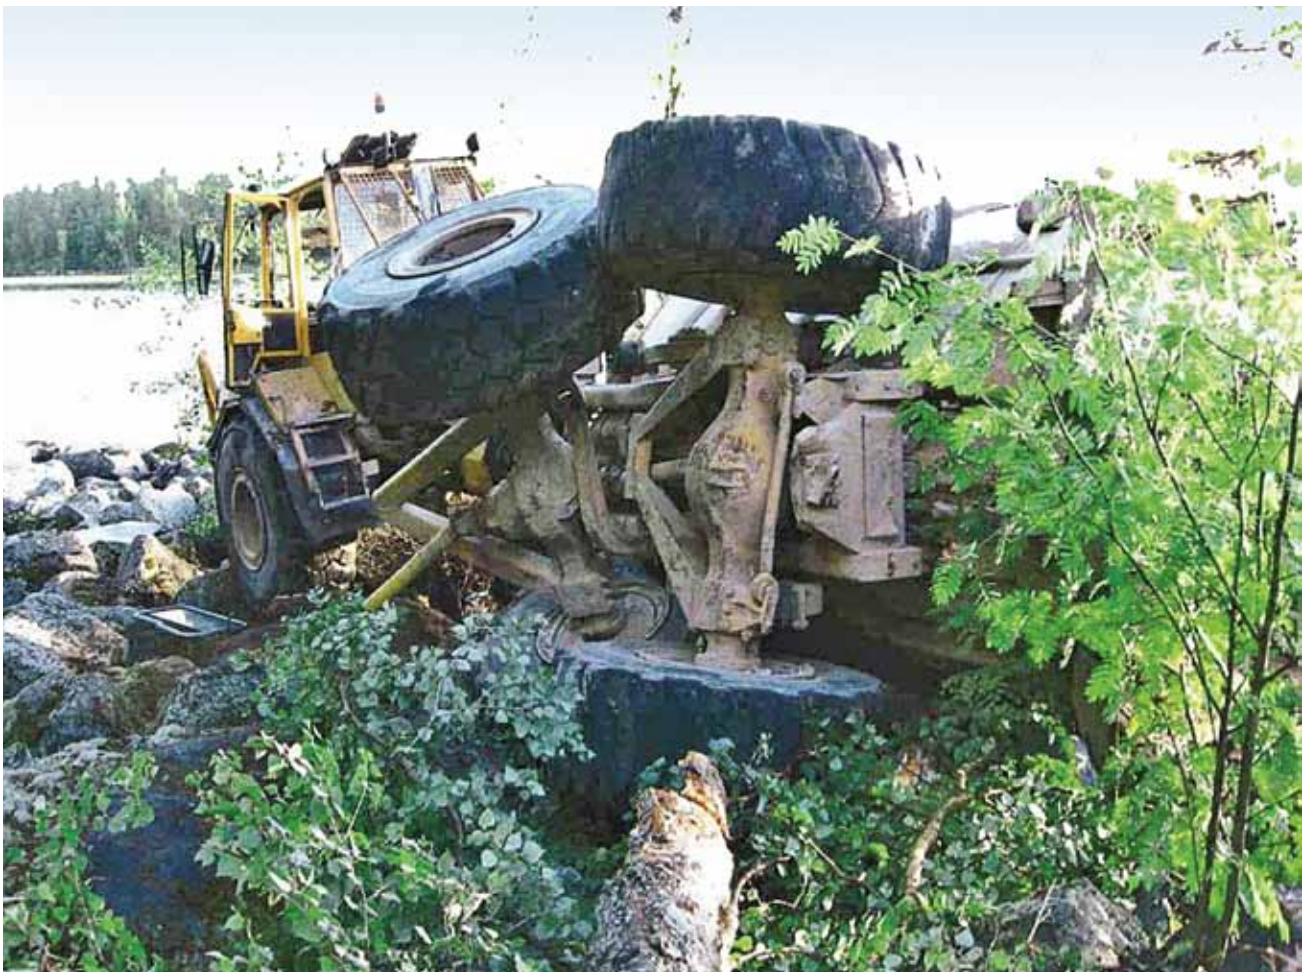
**Kuva 2. Järven rantaan ajautunut ajoneuvo.**

Mökkitiellä ei ollut havaittavissa jarrutusjälkiä. Koska ajoneuvossa oli automaattivaihte, NN ei voinut jarruttaa moottorillakaan. NN:n käyttämän ajoneuvon peruutusvaihdetta ei voinut saada päälle, ellei ajoneuvo ole ollut kokonaan pysähtynyt. Väistääkseen ilmeisesti mäen alla olleita rakennuksia, NN ajoi niiden välistä kohti rantaa. Ohjaamo pysyi pystyssä, mutta kuorma kaatui (Kuva 2). Istuimessa ei ollut turvavyötä (lannevyötä).

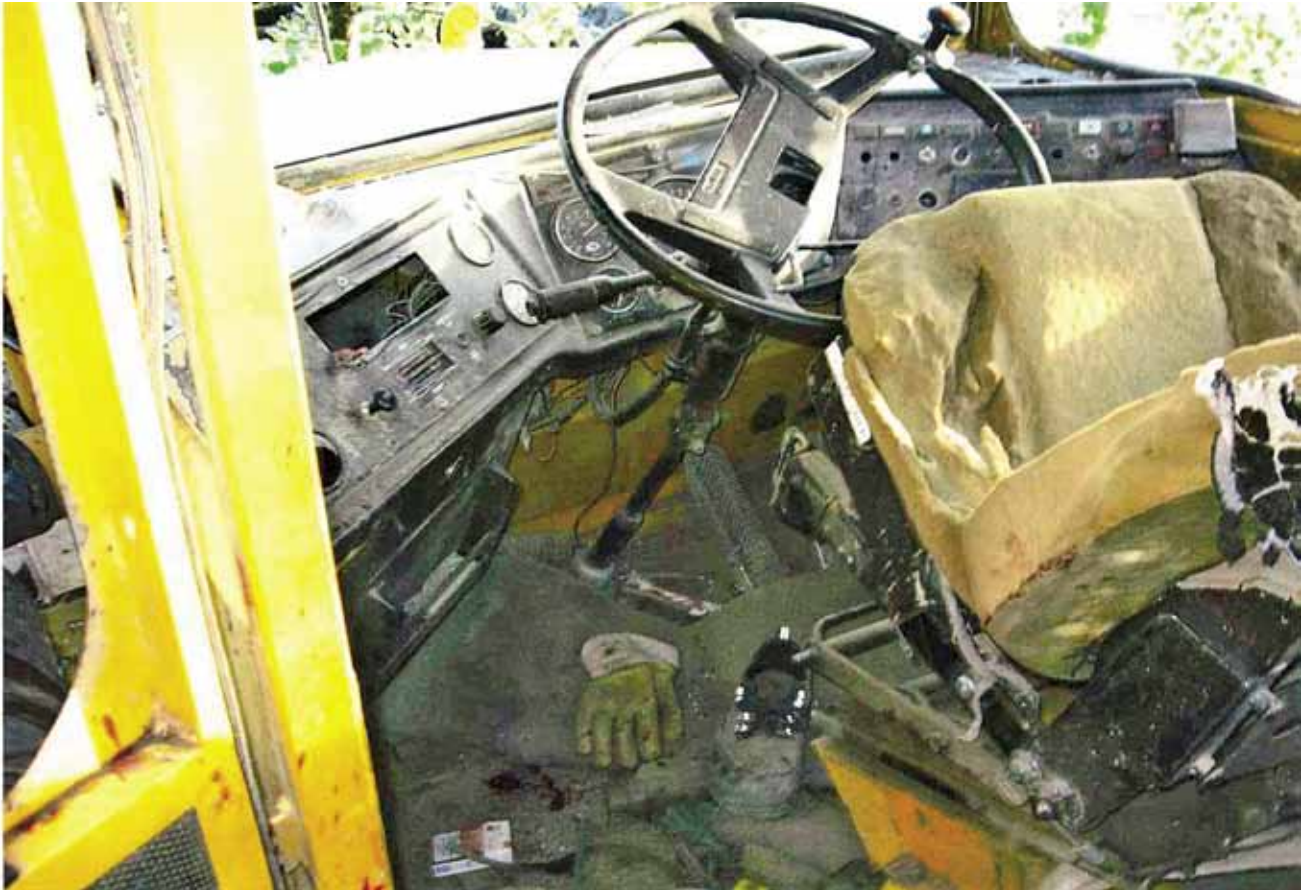
*Kuva 3. Ajoneuvon ohjaamo tapaturman jälkeen.*

NN oli lyönyt päänsä ainakin ohjaamon oikeassa yläkulmassa olleeseen rautaan (Kuva 3). Ohjaamon ikkunat olivat pudonneet kivikkoon. Moottori ei sammunut. Paikalla olleet yrityksen toiset työntekijät MM ja KK siirsivät NN:n ohjaamosta ja hälyttivät paikalle ambulanssin. NN kuljetettiin sairaalaan, jossa hän menehtyi saamiinsa päävammoihin.

NN ei käyttänyt turvavyötä (lannevyötä), koska v. 1995 valmistetussa ajoneuvossa ei sellaista ollut.

NN ohjasi ajoneuvon mäen alla olleiden rakennusten ohi kohti rantaa, jossa oli suuria kiviä. Suurien kivien ylitse ajautuminen heilutti ohjaamoja joka suuntaan, jolloin NN iskeytyi voimakkaasti ohjaamon rakenteisiin. NN sai voimakkaan iskun päähänsä ja menehtyi saamiinsa vammoihin.

Maansiirtoajoneuvon istuimen varustaminen turvavyöllä (lannevyöllä) ja vyön käyttö vähentävät kuljettajan vammoja ja estävät vahingoittumisen ohjaamon heittelehtiessä epätasaisessa maastossa. Uusissa koneissa turvavyö kuuluu istuimen varustukseen.
