TVL
TOT-TUTKINTA

YTOT 2/09

KATTOA KORJANNUT YRITTÄJÄ PUTOSI 20M MATKAN KATON LÄVITSE RAAKA-AINEHALLIN LATTIALLE

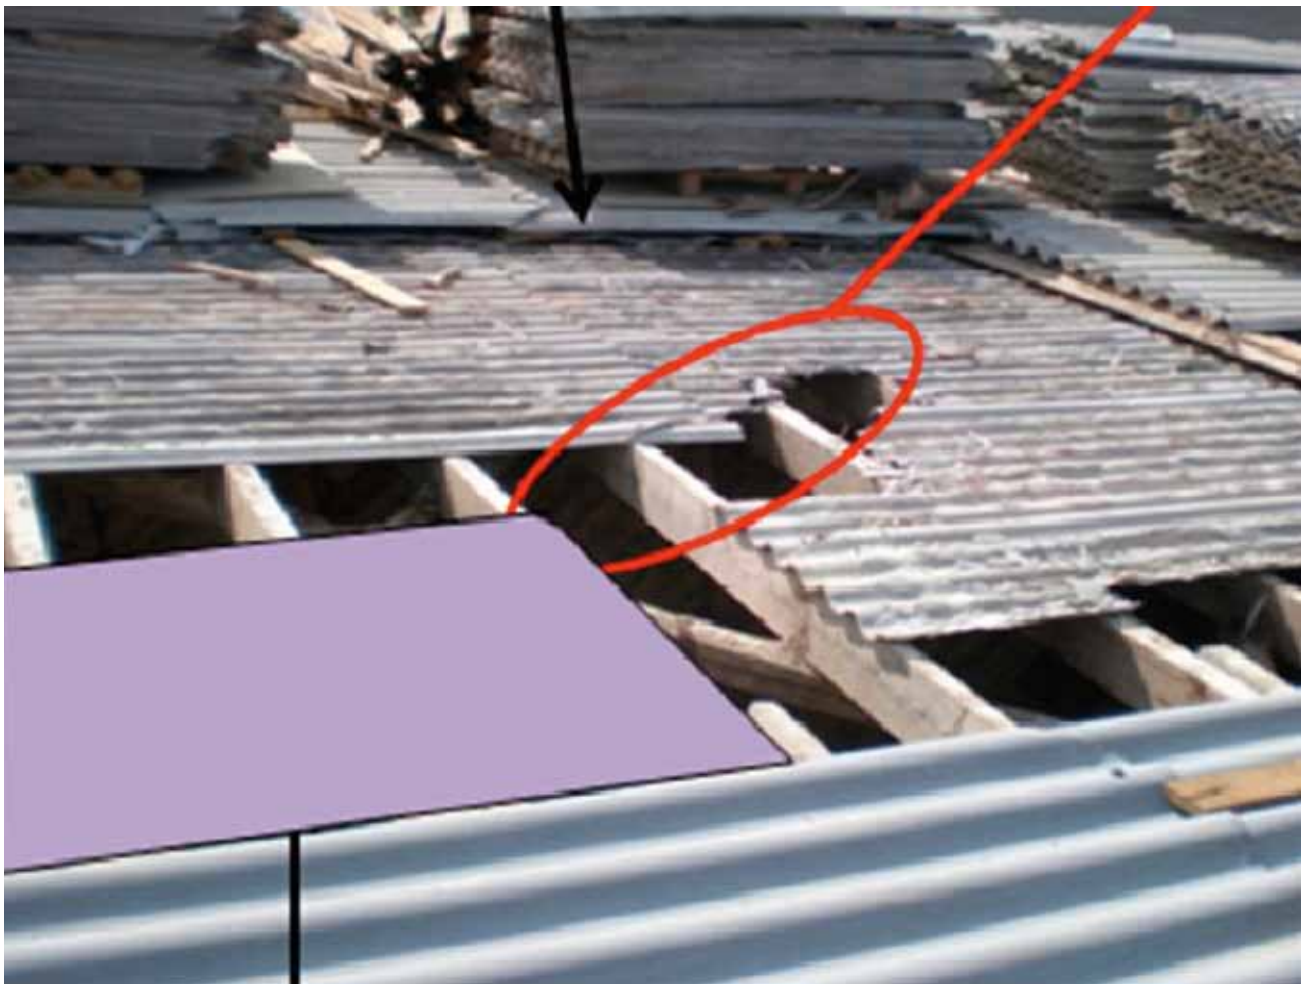
NN putosi ympyrän osoittamasta kohdasta. Violetti levy kuvaa työssä käytettyä vanerilevyä.

Yht'äkkiä NN putosi orsien välistä 20 m matkan varaston betonilattialle ja menehtyi välittömästi. Samalla kertaa alas putosi kattolevyn paloja. Tästä on päätelty, että hänen allaan ollut alin kattolevy murtui.

Alin kattolevy oli hyvin hauras. Työn aikana kattoon orsien väliin saattoi syntyä useita suojaamattomia aukkoja leveydeltään n. 0,5m ja pituudeltaan maksimissaan 3,5m. Orsien päällä työalustana käytettiin yhtä irtonaista vanerilevyä. On myös mahdollista, että NN horjahti työn aikana tai hän kompastui orsissa olleisiin nauloihin.

Työn turvallisuutta lisääsi tällaisessa erittäin vaativassa työssä myös turvaverkon asentaminen kattokannakkeiden alapuolelle. Kattoon purkamisen aikana jäävät aukot voidaan suojata vanerilevyillä ja sen lisäksi jäljelle jääneet aukot harjateräsverkoilla. Vanerilevyjen siirtyminen pois paikoiltaan on estettävä.
