TOT-RAPORTTI

12/06

Betonipumppuauton kuljettaja menehtyi maasulkuun

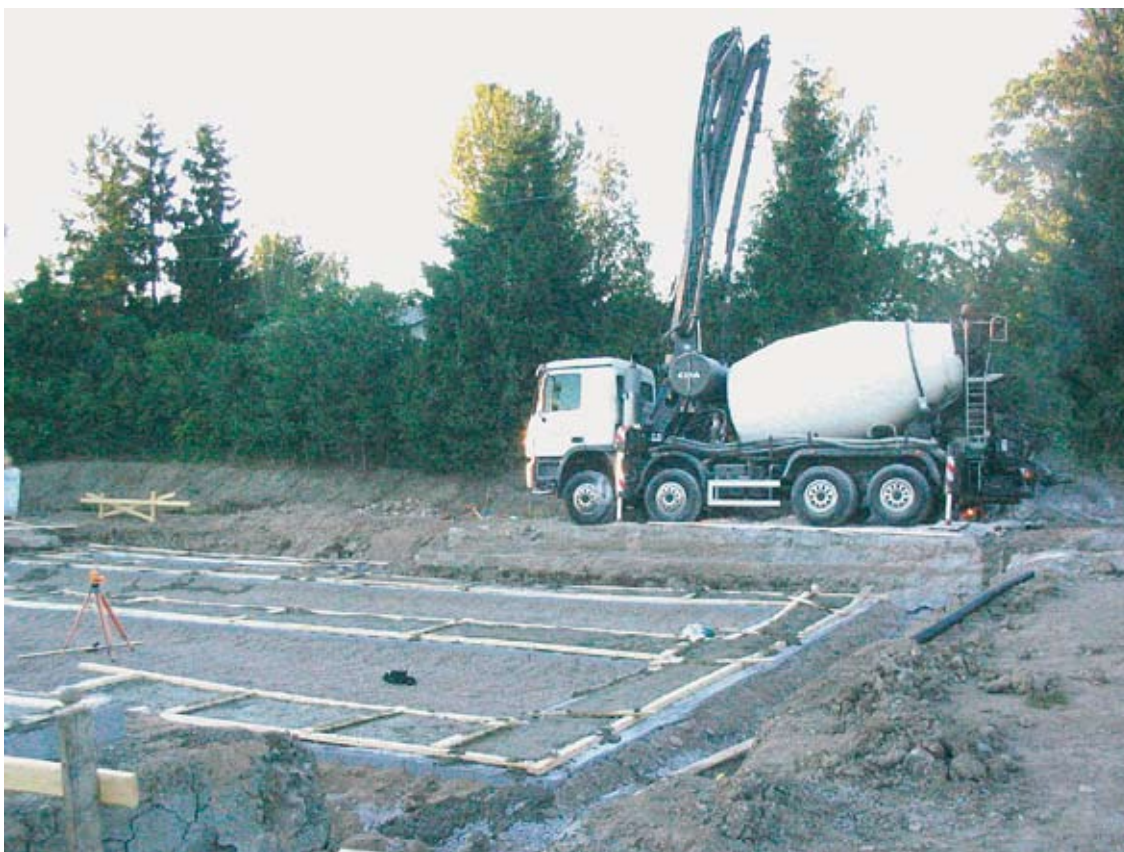
Omakotitalotyömaan tontin reunassa oli pengerreretty tie ja samansuuntainen 20 kV korkeajännitelinja. Tie kulki hieman ylempänä kuin valettavat anturat ja tieltä oli hyvä näkyvyys betonoitaviin kohteisiin. Pumppuauton paikka mahdollisti myös sen, että lisäbetonia tuovien autojen oli helppo purkaa lastinsa pumppuauton säiliöön (Kuva 1).

Huolimatta pitkästä kokemuksestaan NN pystytti betonipumppuauton vaarallisen lähelle noin kymmenen metrin korkeudessa olevaa korkeajännitelinjaa. Paikka mahdollisti pumppaustyön suorituksen ilman erityisiä lisäjärjestelyjä.

Kuva 1 Yleiskuva omakotitalon perustuksen valutyövaiheesta. 20 kV:n ajojohto kulkee kuvan yläreunassa (ei näy) puomin pään kohdalla.

Omakotitalon rakennuttajan on tarvittaessa otettava yhteyttä linjan haltijaan jännitteen poistamiseksi tai toinen vaihtoehto on pystyttää työkone tai -laite riittävän etäälle jännitteisestä avojohdosta.

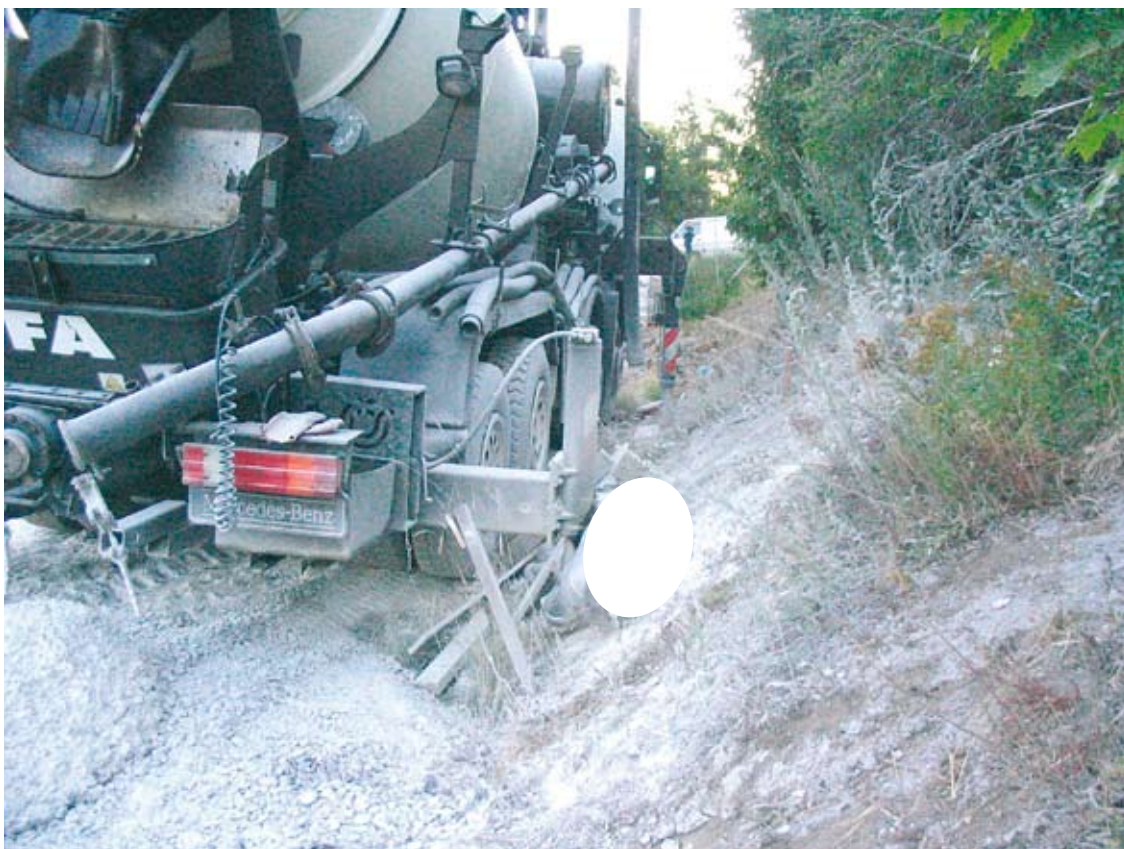
Kirvesmies KK huomasi, että pumppuauton takimmaisen etuakselin oikeanpuolimainen rengas oli syttynyt tuleen. KK ryhtyi sammuttamaan sitä jauhesammuttimella. Tällöin hän huomasi NN:n makaavan maassa auton vieressä takimmaisen vakautusjalan kohdalla ollen kiinni siinä siten, että ohjainyksikkö oli NN:n alla (Kuva 2). KK ryhtyi yhdessä MM:n ja PP:n kanssa siirtämään NN:ää pois paikalta. He eivät ymmärtäneet, että NN oli yhä virtapiirissä kiinni.

Kuva 2 NN:n sijainti (valkoinen kohta) tapaturman jälkeen.
