TOT-RAPORTTI

11/05

Rengaspinnoittamon työntekijä menehtyi paineellisen paistokammion päätyoven repeytyessä

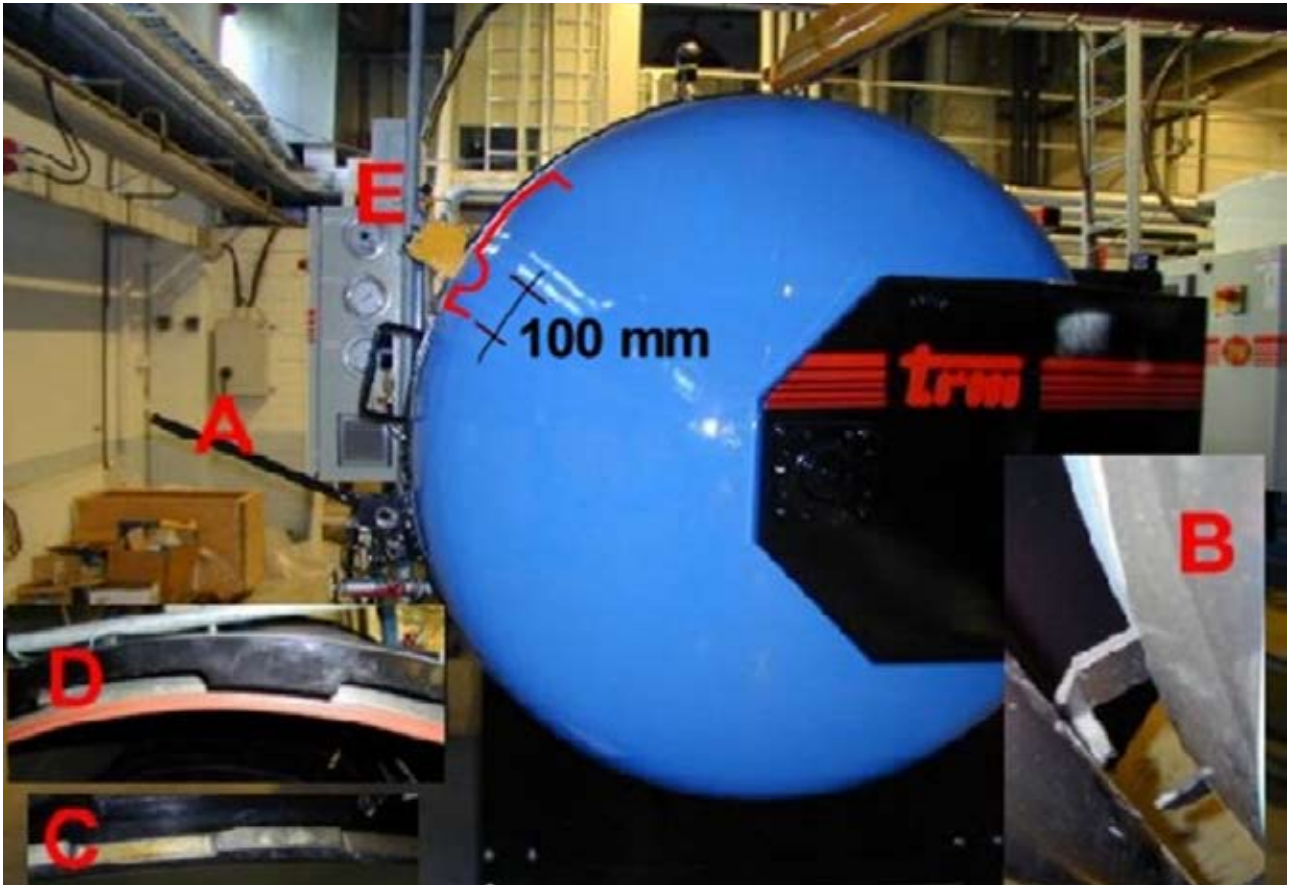
Kammion avattavan päätyoven rakenne oli sellainen, että ovi kierrettiin kiinni ja lukittiin paikoilleen. Auki-asennossa päätyoven ja rungon lukitushampaat (18 kpl, jokaisen pituus 10,8 cm) olivat limittäin ja pääty pääsi aukeamaan. Kiinni-asennossa hampaat olivat koko pituudeltaan vastakkain, ts. päätyovessa olevat hampaat olivat rungossa olevien hampaiden takana urissa. Kammion päätyovi oli varustettu turvalukolla, jonka sulkeminen kammion päätyoven ollessa suunnitellussa asennossa varmisti käyttöturvallisuuden (kuvat 1 ja 2).

Kuva 1. Turvarakenne:

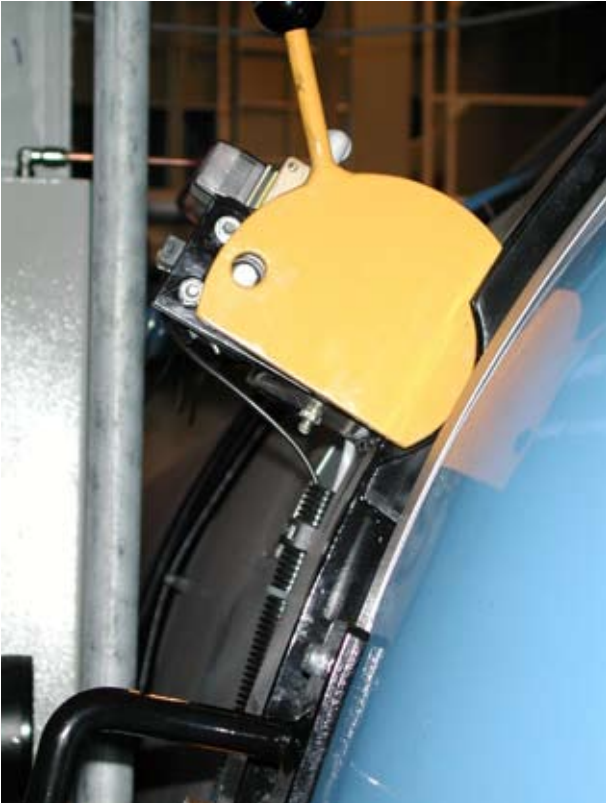
Kuva 2. Päädyn oikea lukitusasento

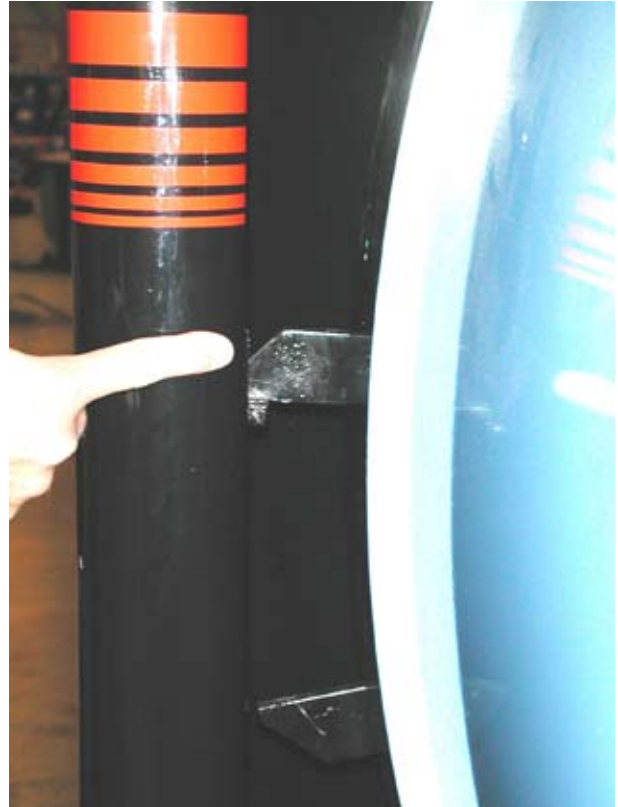
Kammion päädyssä oli alun perin kaksi rajoitintappia (päädyn kiertämisen ”ohjaintappia”, mitoiltaan 1 cm x 4 cm x 12 cm, kuva 3) sara-napuolella n. 30 cm päässä toisistaan. Päätyä oli kaksi viikkoa ennen tapaturmaa avattu voimakeinoin rautakangen avulla ja tällöin toinen metallinen rajoitintappi oli murtunut irti. JJ oli mukana avausyrityksessä. Rajoitintapit ovat mustia kuten niiden välitön ympäristökin. Rajoitintapin tarkoituksena rakenteessa oli varmistaa, että päätyovea suljettaessa painelaitteen rungon ja avattavan päädyn hampaat ovat vastakkain kun turvalukko menee sille tehtyyn koloon. Katkenneen rajoitintapin merkitys käyttöturvallisuuteen selvisi kuitenkin vasta tapaturman jälkeen. Turvalukon sulkeminen kannen ollessa väärässä asennossa mahdollisti paiston käynnistämisen.

Pinnoittamo ei ollut tunnistanut rajoitintappien merkitystä käyttöturvallisuuteen. Päädyn rajoitintappien rakenne oli heikko ja yksi rajoitintappi oli katkennut ennen tapaturmaa. Rajoitintapit ja niiden vastinosa eivät erottuneet selvästi ympäristöstään, koska ne oli maalattu rungon tavoin mustiksi.

Kuva 3. Sormi osoittaa vastaavaa rajoitintappia, jollainen oli ennen tapaturmaa irronnut kammionasta.

Turvallisuustarkoitukseen rakennetut rajoitintapit vastinosineen pitää merkitä esimerkiksi raitaväriyksellä. Tällöin ne paremmin ymmärtään turvalukon toimintaan vaikuttaviksi osiksi rakenteessa. Rajoitintappien tulee olla rakenteeltaan kestäviä.

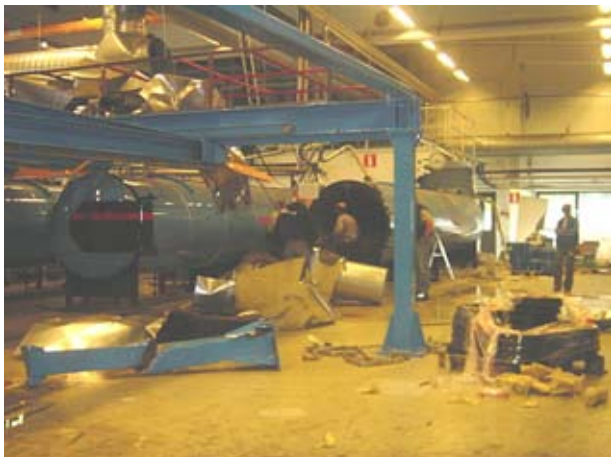
Iltavuorossa työskennellyt NN sai MM:n kanssa kammion auki. NN täytti kammion ja käynnisti paiston. Noin 20-30 minuuttia käynnistyneen jälkeen NN tarkisti mittareista, että kaikki oli kunnossa. Noin 45-60 minuuttia käynnistyneen jälkeen, kun paistokammion paine oli arviolta 5,9 bar, päätyovi irtosi yllättäen räjähdys-

Paistokammio repeytyi irti lattiasta ja sinkoutui neljä metriä taaksepäin, murskaton takanaan olleet sosiaalitulat (kolme perättäistä tiiliseinää). Sosiaalituloissa ei ollut työntekijöitä. Voimakas paineisku heitteli myös irtotavaroita ympäri hallia ja rikkoi laseja sivuseinällä.

Kuva 4. Yleiskuva tuotantotilasta tapaturman jälkeen. Kammio siirtyi paikaltaan taaksepäin n. 4 metriä. Edessä vaurioitunut ja irronnut teräksinen tukipalkki, johon pääty osui.

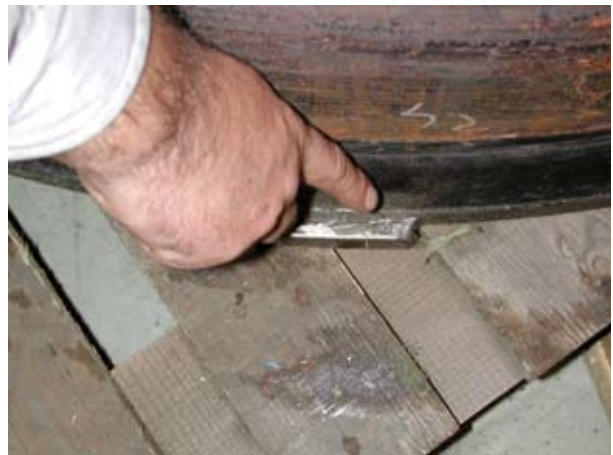
Jälkien perusteella havaittiin, että NN oli kääntänyt päädyssä ja päätyovessa olevat lukitushampaat (18 kpl) vastakkain vain noin 1 cm verran. Muodostunut olake ei kestänyt n. 100 tonnin voimaa. Oikeassa asennossa hampaat olisivat olleet vastakkain noin 10 cm (kuva 5).

Kiinnityspalat, hampaat, ovat olleet vain noin 1 cm urissa, mikä on johtanut uran reunan vääntymiseen ja oven irtoamiseen. Väärään kohtaan kiinni käännetty turvalukko ei myöskään estänyt päätyoven auki kiertymistä.

Kuva 5. Jälki lukitushampaassa, joka osoittaa päätyoven lukitushampaiden ja kammion hampaiden olleen päällekkäin n. 10 mm.

Rungossa olevien lukitushampaiden tulee olla leveämpiä, jotta vähäinen päätyoven ylikiertäminen ei vaikuta lukituksen kestävyYTEEN. Toinen vaihtoehto on sulkea lukitushampaiden uran toinen pää, jolloin ylikiertäminen ei ole mahdollista.

Laitteen ulkopuolelle tulee merkitä sekä runkoon että päätyoveen selvästi kohta, jolla lukitushampaat ovat turvallisessa asennossa.
