TOT-RAPORTTI

12/05

Satamaoperaattorin lastin laskija jäi nostomastotrukin (vastapainotrukki) alle terminaalihallissa

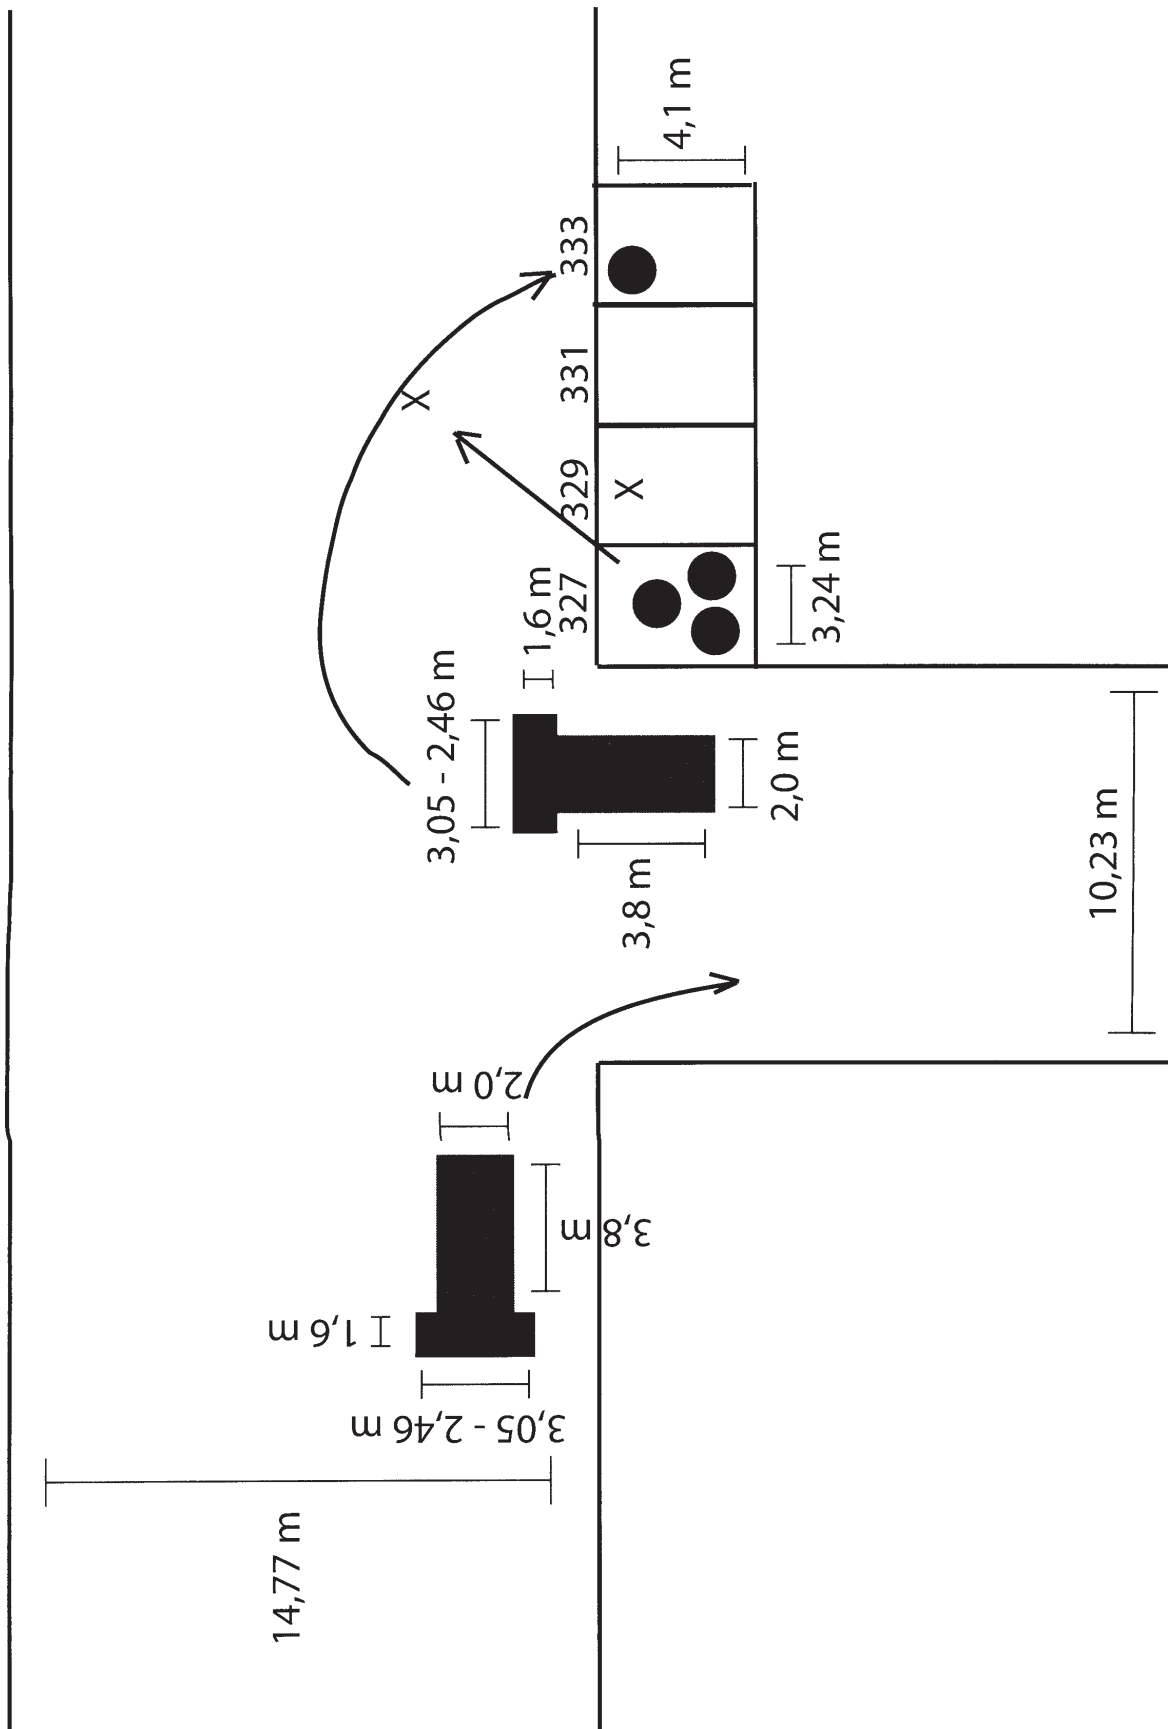
Piirros. NN merkitsi kuljetusvaurioituneen paperirullan terminaalihallin varastoalueella (ruutu nro 327), jonka jälkeen lähti kävellen varastoalueelta takaisin kohti oman työryhmänsä purkualuetta. NN jäi trukin alle kohdassa, joka on merkitty kuvaan rastilla.
