# TOT-RAPORTTI

2/05

## Maansiirtokoneen kuljettaja jäi alaslasketuvan lavan ja rungon väliin

# TOT 2/05

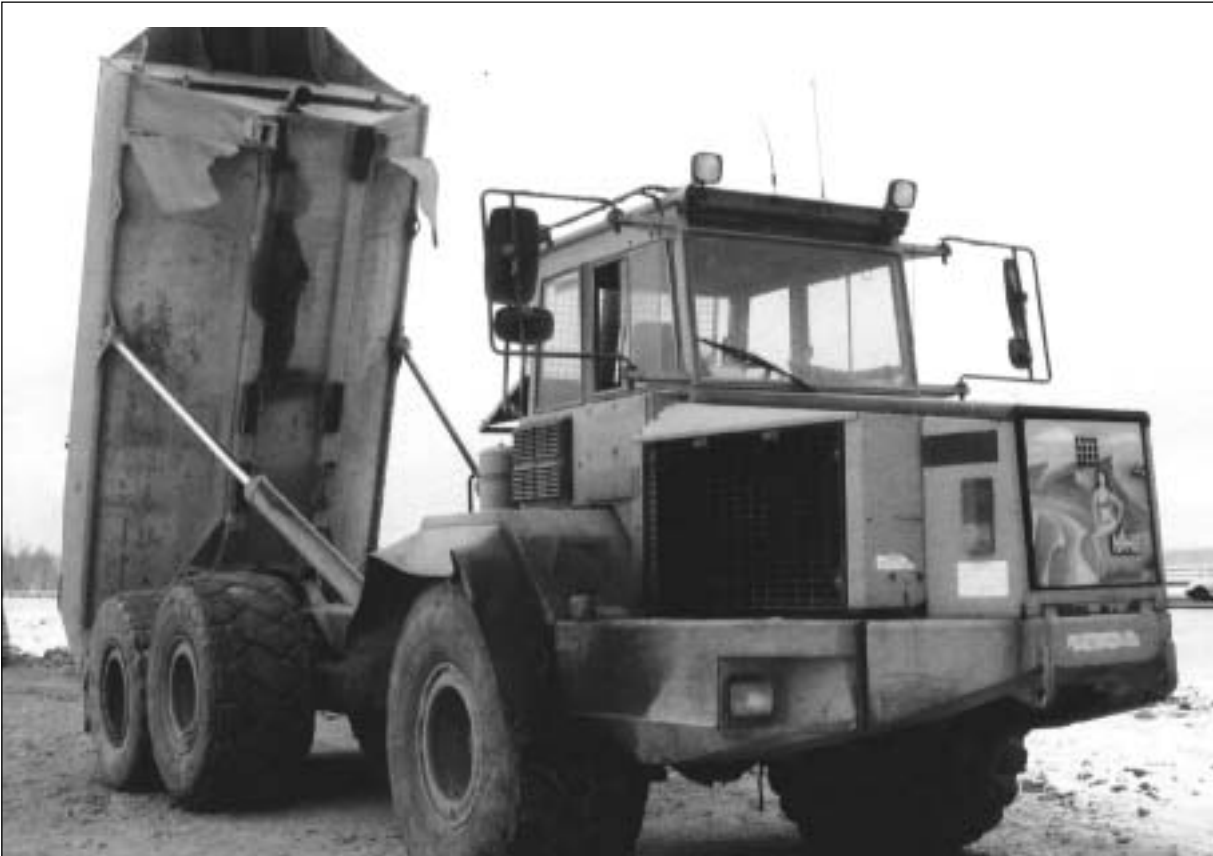
Paikalle saapunut toisen maansiirtotraktorin kuljettaja KK näki NN:n maansiirtotraktorin olevan paikallaan kone käynnissä. KK lähti yhdessä puskutraktorin kuljettajan kanssa etsimään NN:ää. He näkivät maansiirtotraktorin ja lavan välissä turvaliivit. Paikalle saapunut kolmas henkilö nosti hydraulitoimisen lavan ylös. Tällöin he löysivät elottoman NN:n pusertuneena lavan ja rungon väliin (kuvat 1-3).

*Kuva 1. Maansiirtotraktori (dumpperi).*

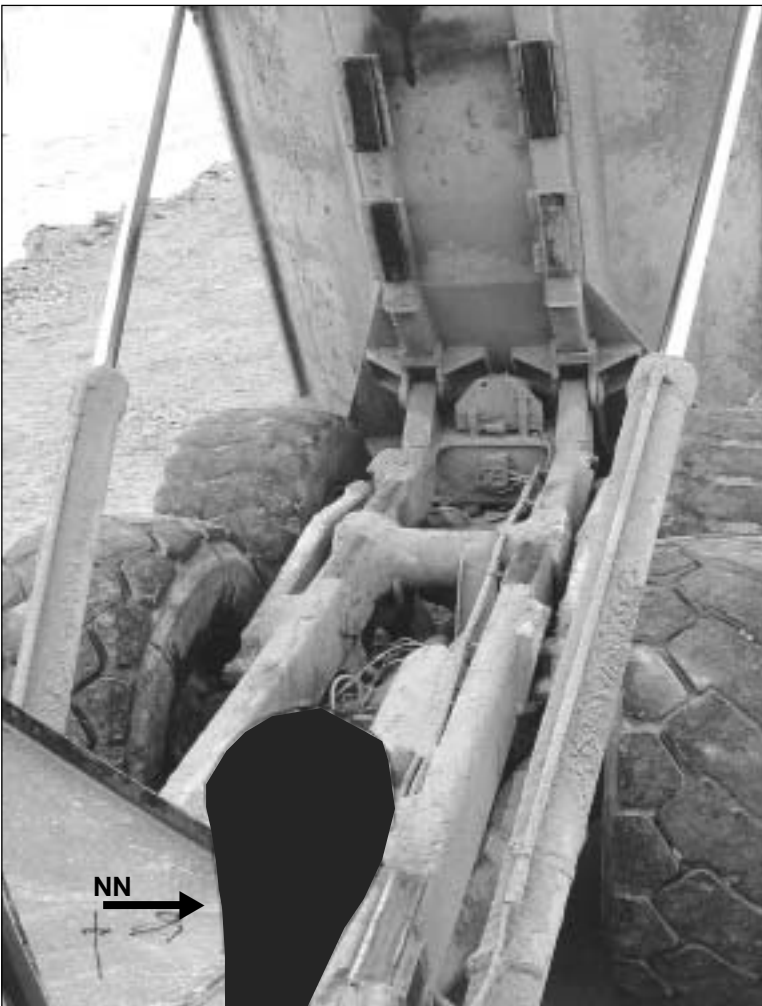
*Kuva 2. NN meni rungon ja lavan väliin säätääkseen käsijarrua.*

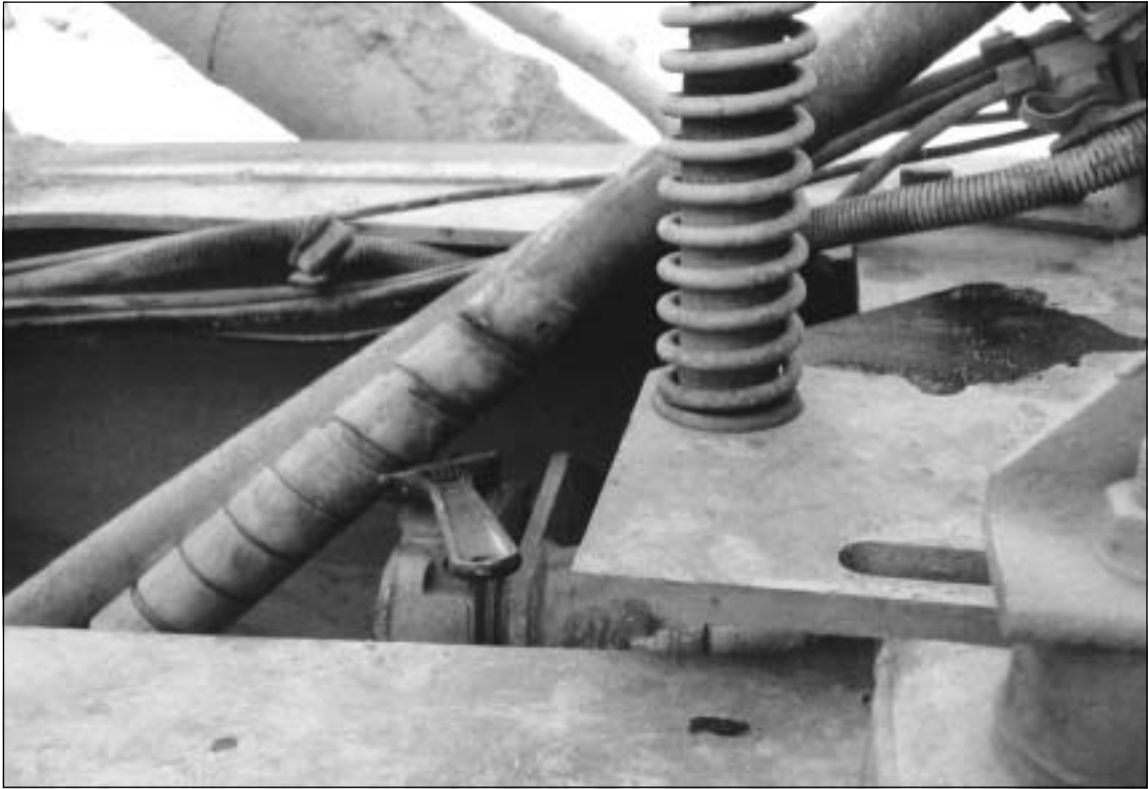
taa jäädä päälle, kun lähdetään liikkeelle. Käsijarrua pidetään päällä myös maansiirtotraktorin kuormatessa, mikä kuluttaa jarrua. NN oli säätänyt kyseisen maansiirtotraktorin käsijarrua edellisenä päivänä. Hän oli maininnut edellisenä iltana työkaverilleen säätäneensä jarrun ehkä liian kireälle. Vaikka jarrujen säätämistarvetta esiintyi säännöllisesti, ei siitä ollut annettu ohjeita tai opastusta. Työnantaja ei ryhtynyt myöskään toimenpiteisiin, joilla käsijarrujen säätämistarvetta olisi voinut vähentää.

Kuva 3. Käsijarrun säätöön käytetty työkalu.

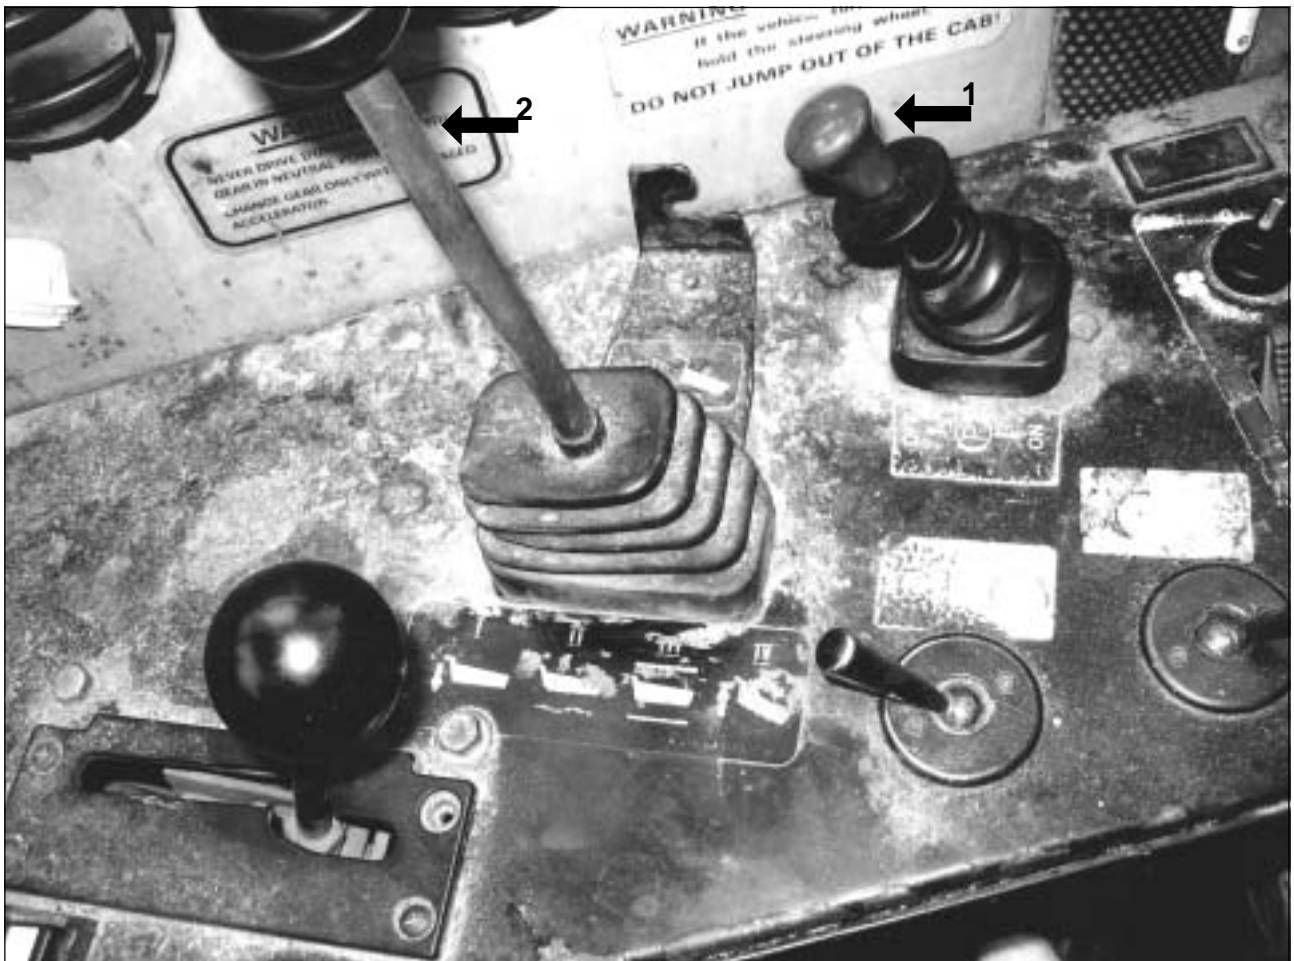
lavan hidas lasku hydraulipaineella. Jos lava on ollut nostettu (lähes) ääriasentoon ylös, on lavan painopiste takana. Lavan laskeutuminen alkaa tällöin hitaasti ja kiihtyy loppuvaiheessa. Lavan laskeutuminen ääriasennosta alas kestää 2 minuuttia ja 11 sekuntia. Kipin käyttöhallintavipu voidaan lukita mekaanisella lukitus-salvalla. Tätä lukintaa ei NN ollut kuitenkaan tehnyt (kuvat 4 ja 5).

Kuva 4. 1) Käsijarru pois päältä. 2) Kipin käyttöhallintavipu asennossa, jossa tapahtuu lavan hidas lasku hydraulipaineella. Näiden välissä hallintavivun mekaaninen lukitussalpa.

Työskenneltäessä lavan alla on lavan turvalukitustanko ja kipin hallintavivun mekaaninen lukitus oltava päällä.

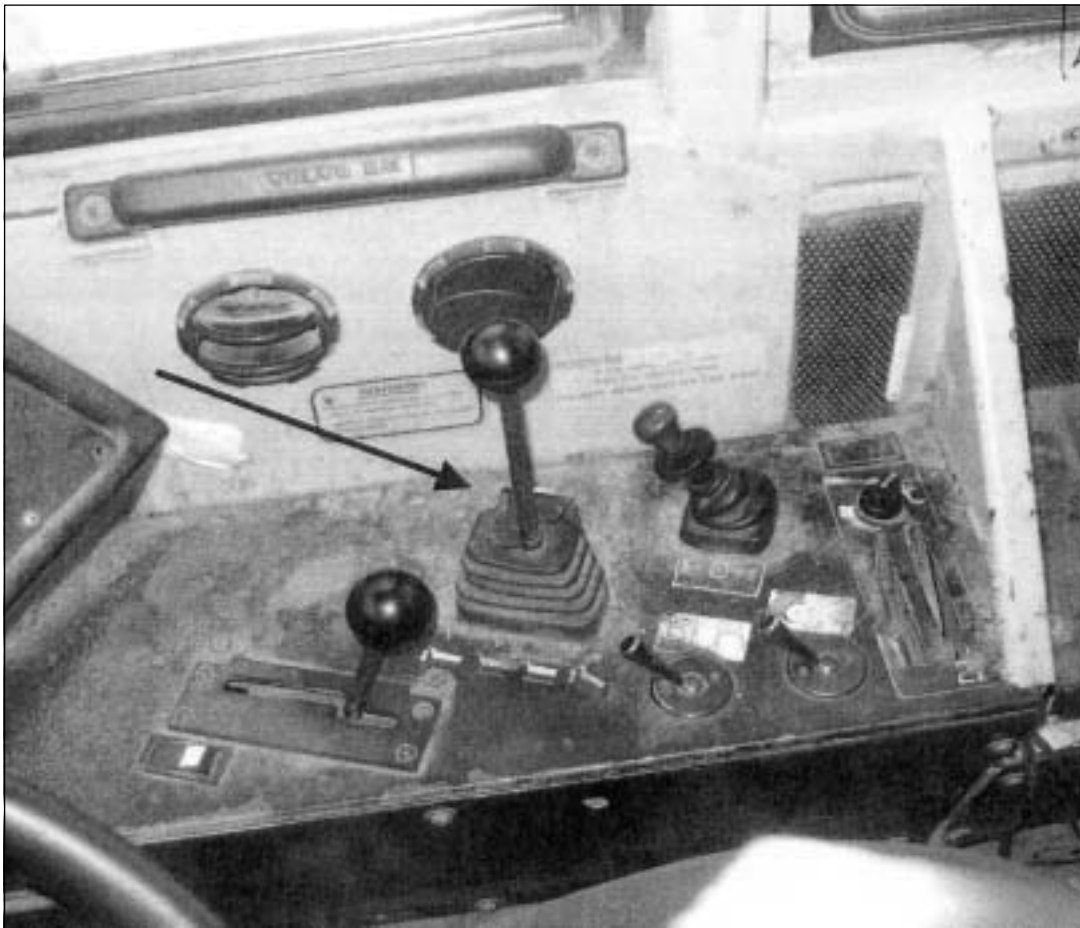
*Kuva 5. Kipin käyttöhallintavipu voidaan lukita mekaanisella lukitussalvalla (ks. nuoli), jolloin vivun työntäminen lavan laskuasentoihin on estetty. Tätä lukintaa ei NN ollut kuitenkaan tehnyt.*

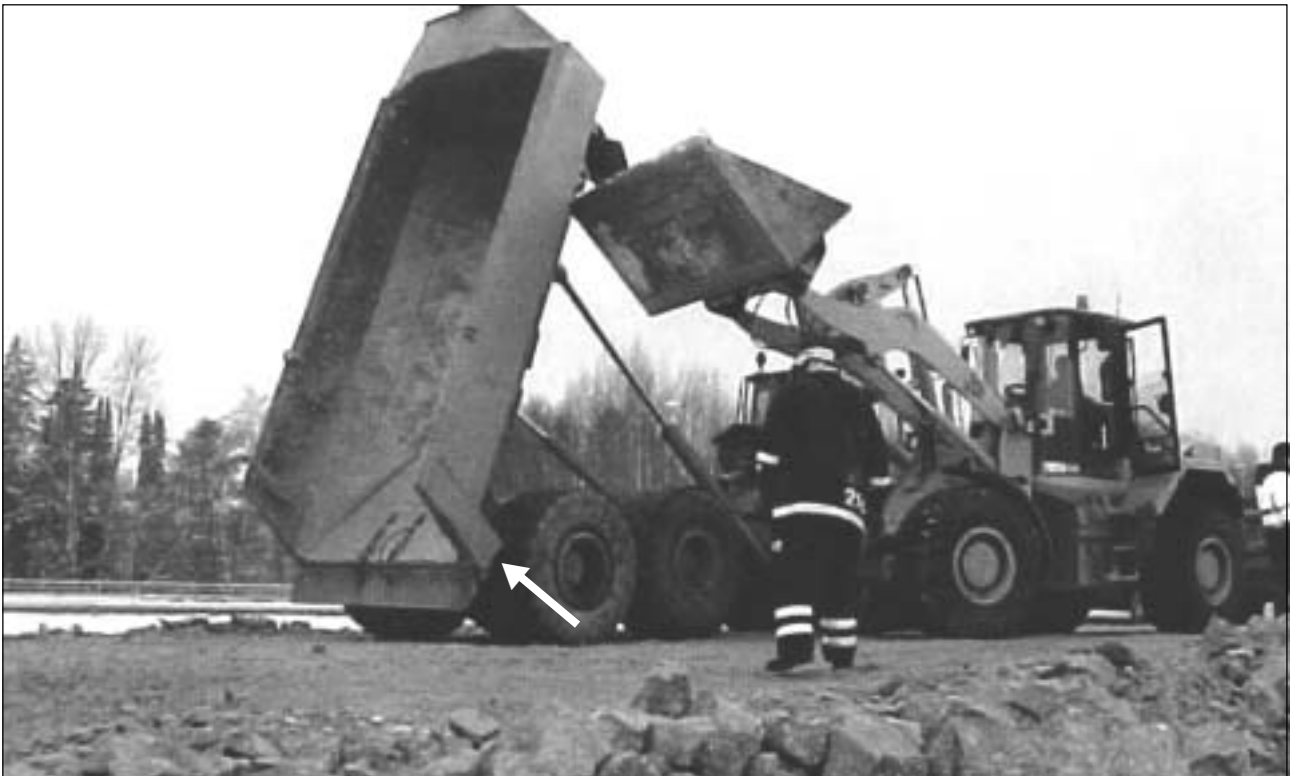
Maansiirtotraktorin lava on varustettu mekaanisella turvalukituksella, joka on sijoitettu lavan alle kipin kaatoakselin takapuolelle. Lukitus toimii siten, että lava kipataan täysin pysyyn ja lukitustanko kytketään tappilukituksella lavan alla olevaan vastakappaleeseen. NN ei ollut kytkenyt lavan varmistamiseksi koneeseen kuuluvaa turvalukitustankoa mennessään työskentelemään lavan ja rungon väliin (kuvat 6-8).

Maansiirtotraktorin lavan mekaaninen turvalukinta on hankala ja hidas toteuttaa. Turvalukintaa varten on mentävä lavan alle ja työskenneltävä ahtaassa tilassa. Käyttöohjekirjassa ei ole selkeää opastusta turvalukinnan tekemisestä. Vaikka maansiirtotraktorin käsijarru saattaa jäädä helposti päälle, ohjaamossa ei ole merkivaloa, joka ilmaisee kuljettajalle käsijarrun olevan päällä. Ohjaamon hallintalaitteiden sijoittelussa on puutteita. Käsijarrun vipu on kipin käyttöhallintavivun vieressä. Otettaessa käsijarrua pois päältä, on mahdollista, että kipin käyttöhallintavipu siirtyy tahattomasti toiseen asentoon.

*Kuva 6. Lukintaa varten on mentävä ylösnostetun lavan ja rungon väliin (nuoli).*

Maansiirtotraktorin mekaaninen lukinta pitää koneen valmistajan toimesta suunnitella niin, että se on helppo ja nopea toteuttaa. Lukinnan suunnittelun yhteydessä on otettava huomioon myös rakennustyömaan vaativat olosuhteet. Lukinta tulee voida tehdä työmaalla myös silloin, kun kone on likainen tai olosuhteet ovat vaikeat (kova pakkaneen, loskainen keli). Lukintalaitteiden pitää olla myös sellaiset, että ne eivät rikkoudu helposti työmaaolosuhteissa tai niistä ei katoa osia.

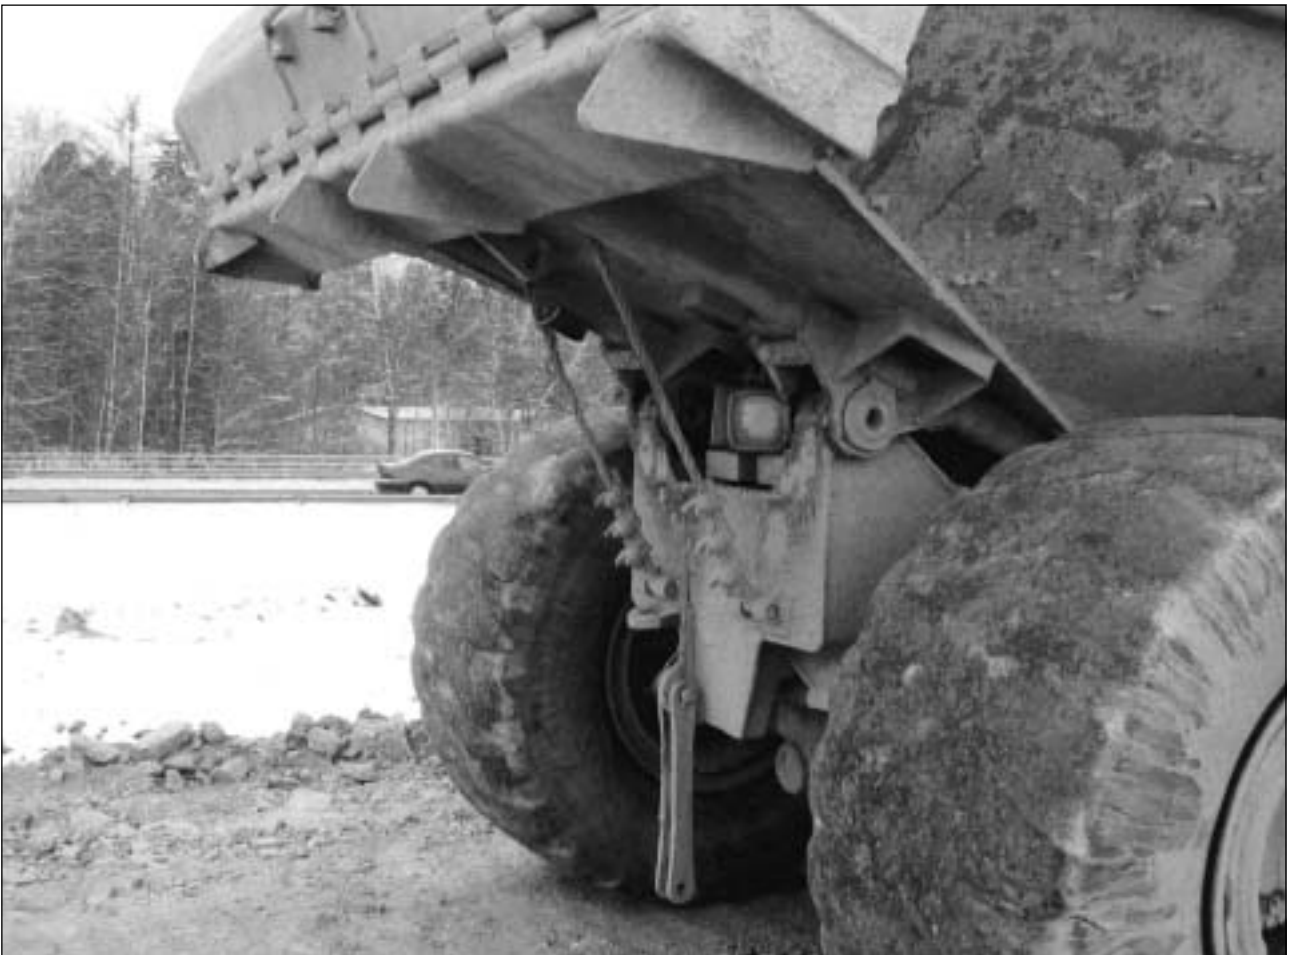
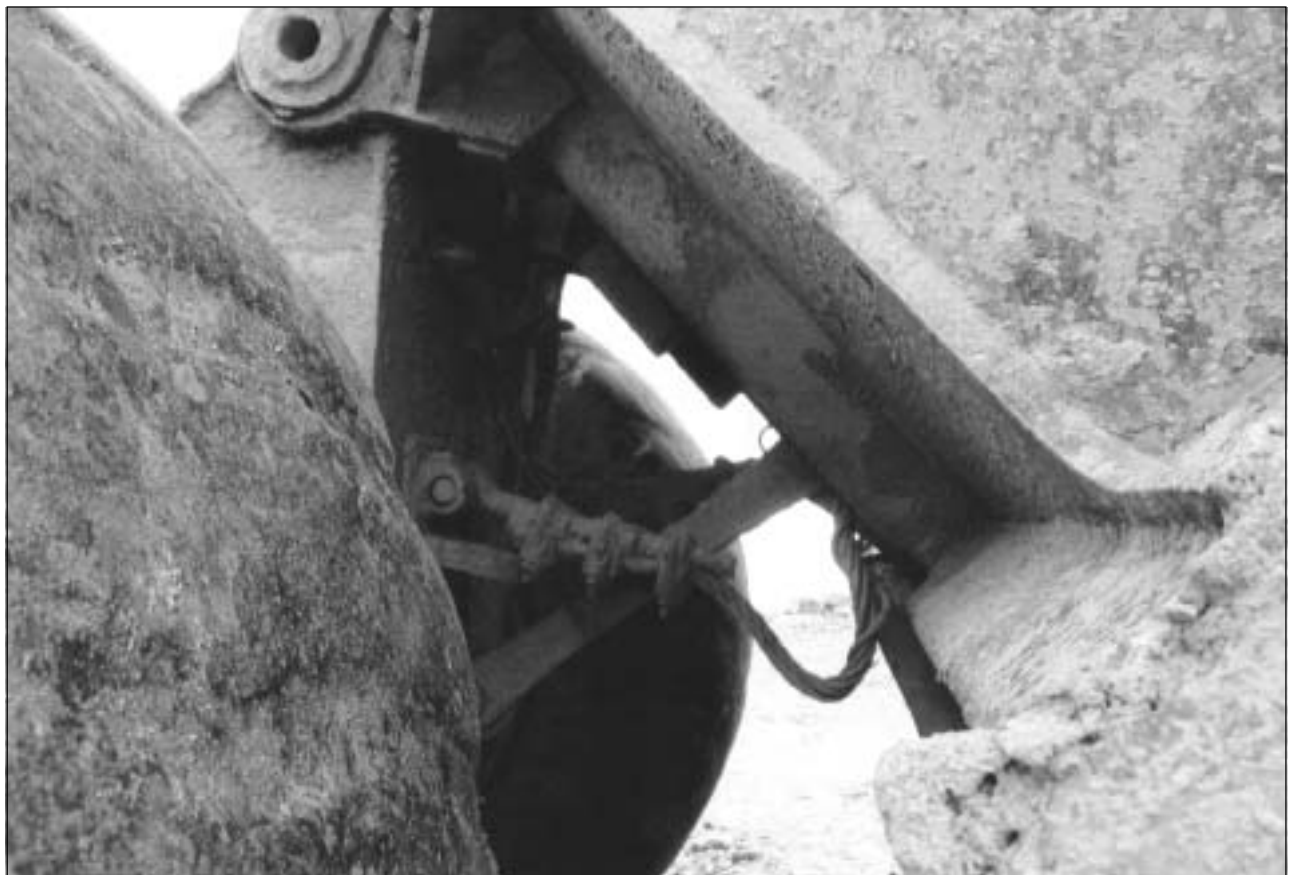
*Kuvat 7 ja 8. Lukitussalpa, joka kytketään lavaan tappilukituksella.*
