TOT-RAPORTTI

7/05

Haarukkatrukkiä kuljettanut varastomies kuoli törmättyään junaan tasoylikäytävällä tehdasalueella

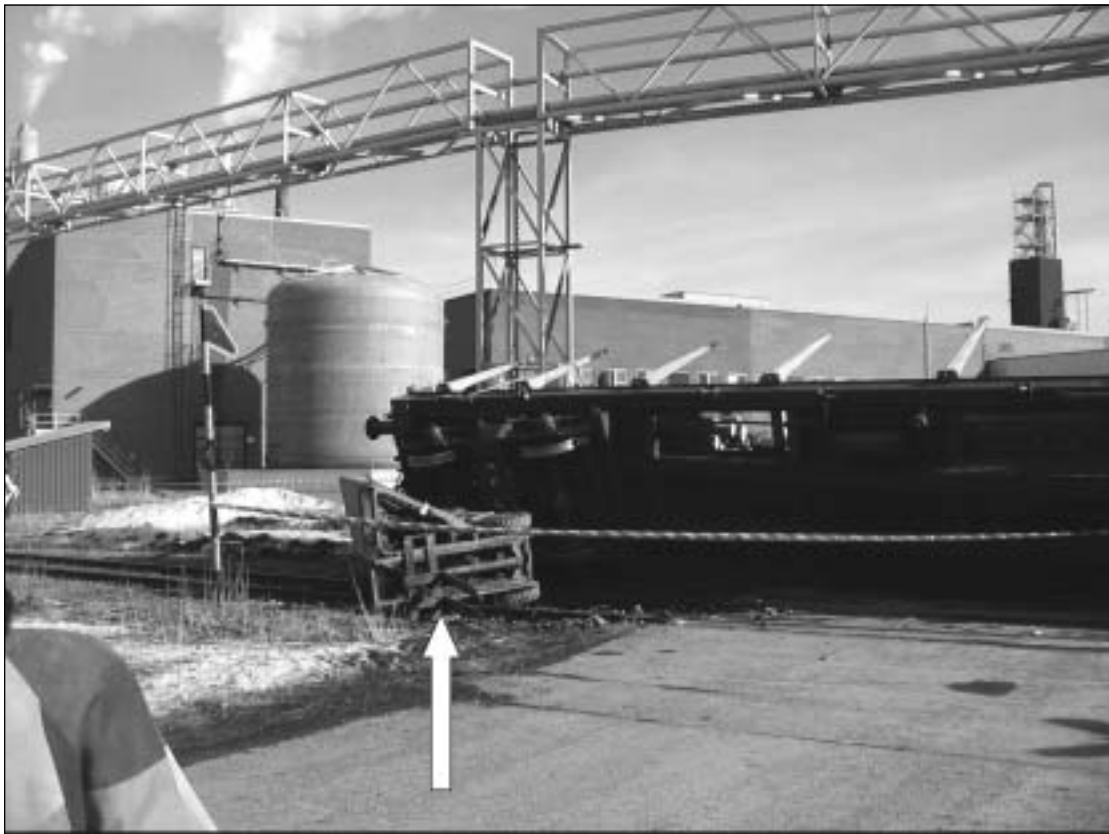
MM käski junankuljettajaa välittömästi pysäyttää juna huomattuaan, että trukki jatkaa pysähtymättä kohti risteystä. Kuljettajan jarrutuksesta ja hiljaisesta vauhdista huolimatta juna ei ennättänyt pysähtyä ennen risteystä, jolloin trukki ajautui kulmittain viimeisen, eli kulkusuuntaan nähden ensimmäiseen vaunun alle. Törmäyksen johdosta trukki kaatui kyljelleen, ja NN jäi puristuksiin sen alle. Myös junan vaunu kaatui törmäyksessä oikealle kyljelleen. MM ennätti hypätä pois vaunusta juuri ennen sen kaatumista.

Kuva 1. Tapahtumapaikka trukin kulkusuunnasta kuvattuna. Nuolen osoittama trucki ajautui kulmittain viimeisen, eli kulkusuuntaan nähden ensimmäisen vauunun alle.

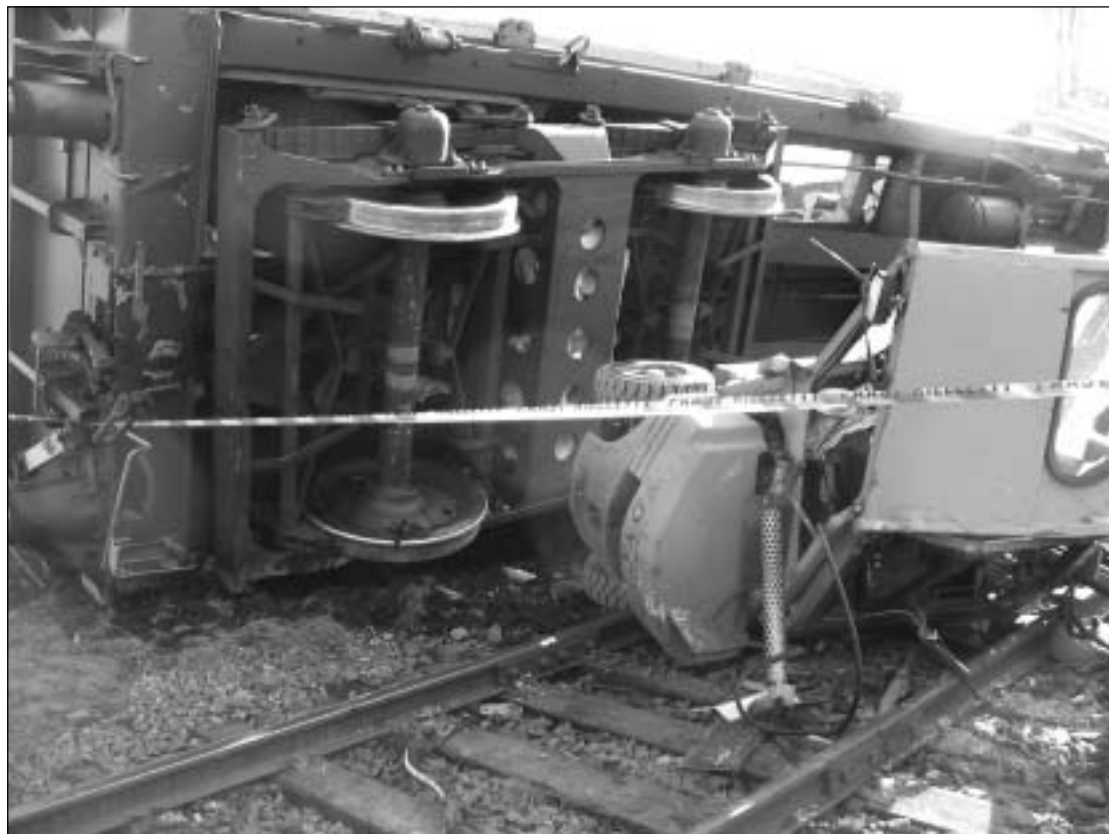
Trukin kuljettaja pääsi putoamaan ohjaamosta, koska trukissa ei ollut kuljettajaa kaatumistilanteessa suojaavia tai paikallaan pitäviä turvalaitteita. Trukkia ei ollut varustettu peruutushälyttimellä. Hälyttimiä ei ole yleisesti käytössä tehdasalueen trukeissa, koska on katsottu, että ne hälyttäisivät muuten jatkuvasti. Tapaturmatekijänä hälyttimen puuttumista ei tässä tapauksessa voida kuitenkaan pitää, sillä vaihtotyöjohtaja MM havaitsi lähestyvän trukin ilman sitäkin.

Kuva 2. Lähikuva tapahtumapaikalta. Törmäyksen johdosta trucki kaatui kyljelleen, ja NN jäi puristuksiin sen alle.

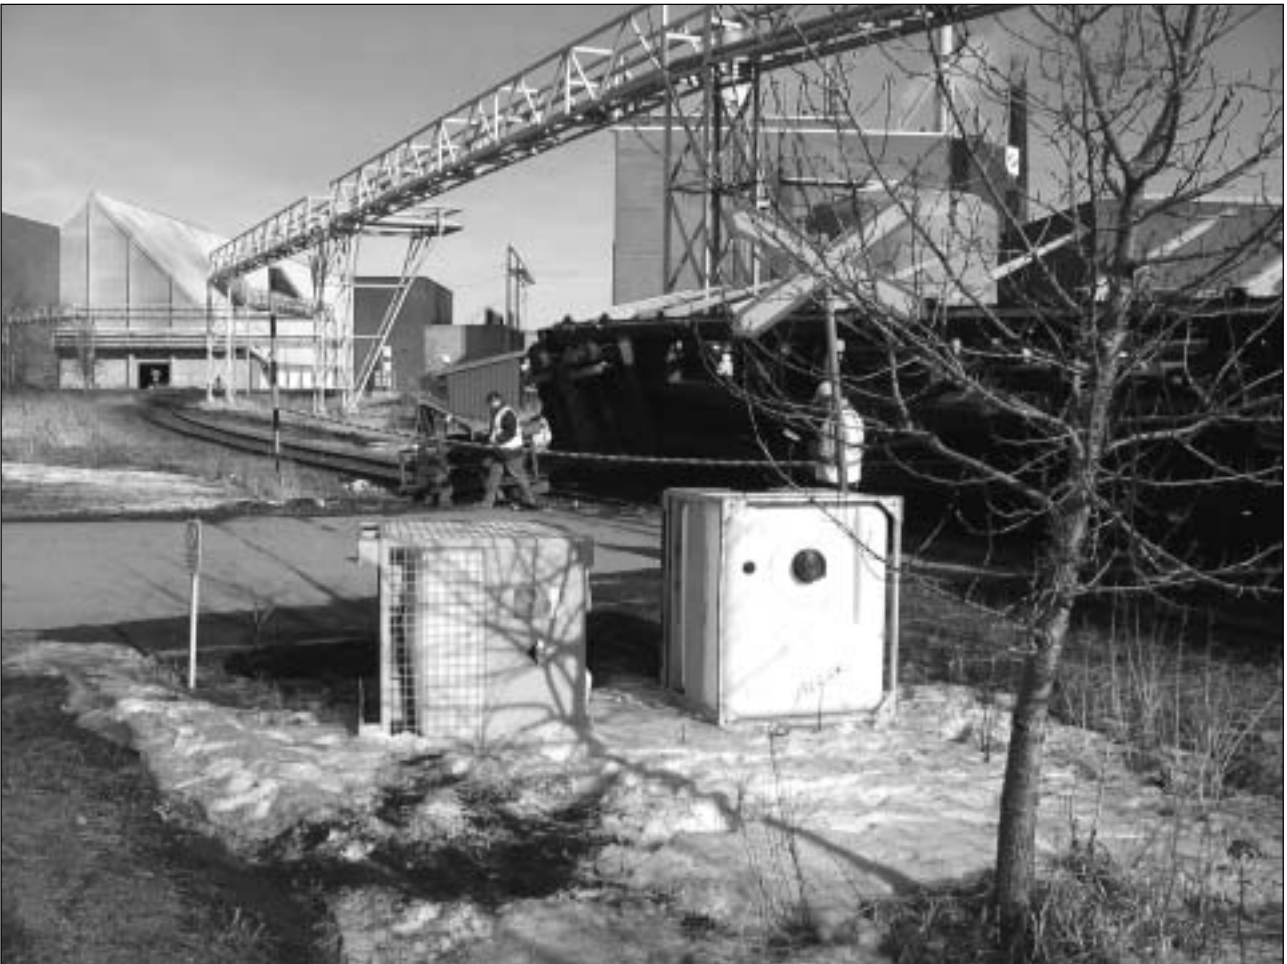
NN siirsi työohjeiden vastaisesti samanaikaisesti kahta säiliötä, jotka hän oli kuormannut päällekkäin. Tällöin hänen oli pakko peruuttaa, sillä kaksi säiliötä peitti näkymän edestä. Peruuttaessaan NN joutui kuitenkin ohjaamaan trukkia hankalassa ajoasennossa selin menosuuntaan olkansa yli katsoen, mikä on saattanut osaltaan vaikuttaa lähestyvän junan havaitsemiseen.

Päällekkäiset kontit lyhyehköissä trukkipiikeissä vaati lisäksi huomion kiinnittämistä lastin kyydissä pysymiseen erityisesti ylikäytävän kohdalla, mikä on myös saattanut häiritä junan havaitsemista.

Kuva 3. Kaksi tyhjää 800 litran (120 cm x 120 cm x 100 cm) kemikaalisäiliötä, joita NN oli siirtämässä.
