TOT-RAPORTTI

18/05

Sähköasentaja putosi kaatuvasta itseliikkuvasta saksinostokoneesta

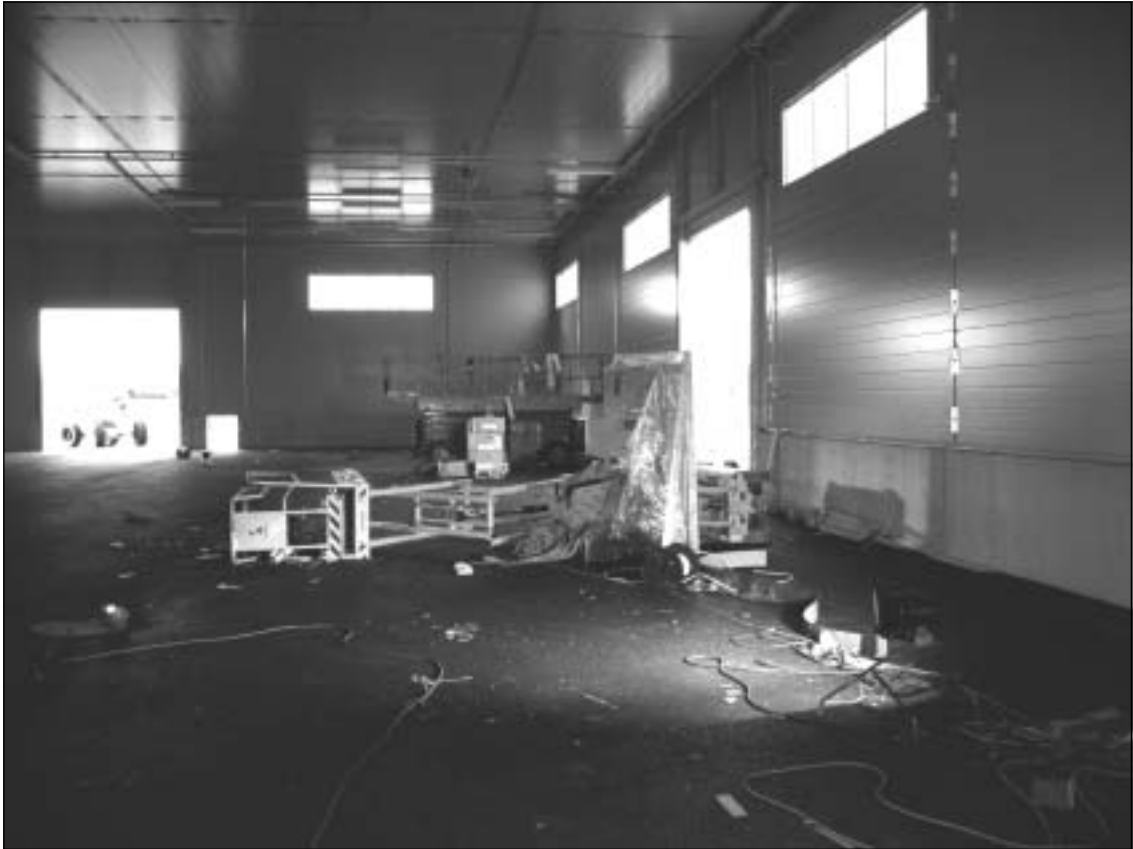
Kuva 1. Yleiskuva tapahtumapaikalta. Nostin kaatuneena hallin lattialla.

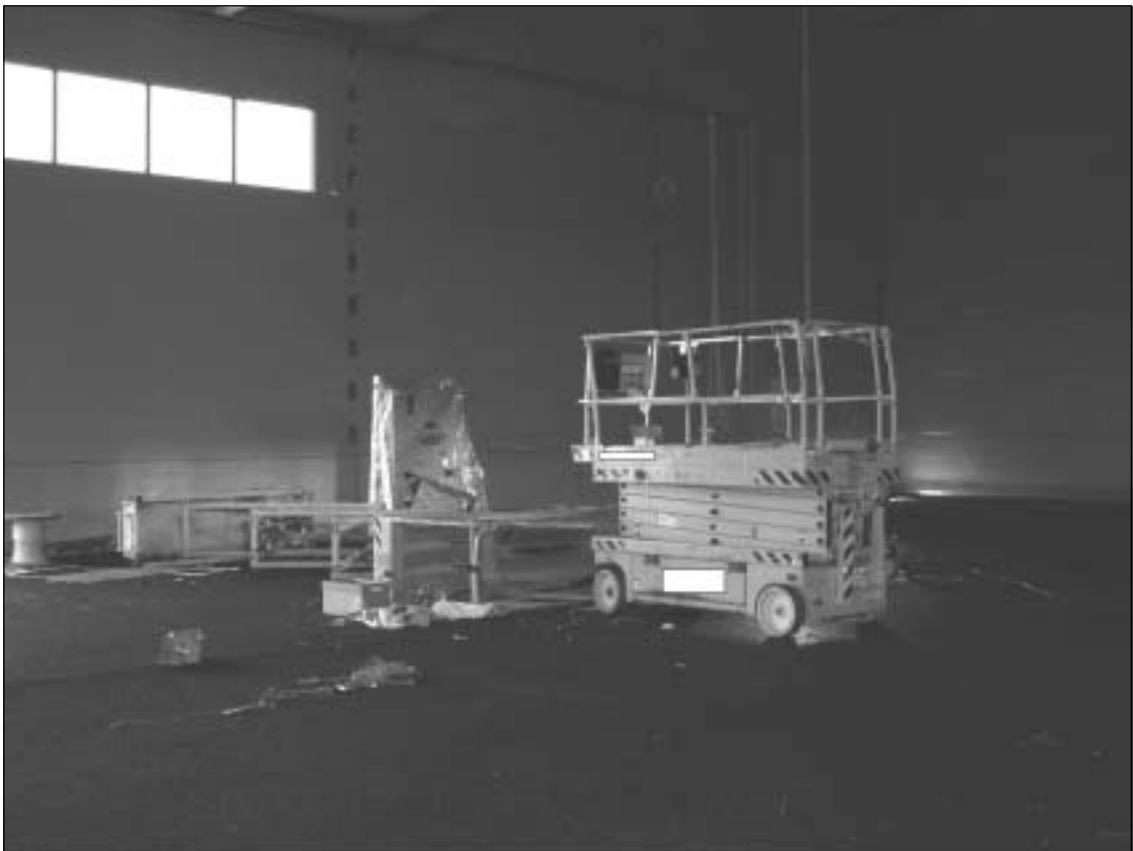
Kuva 2. Tapahtumapaikka toisesta suunnasta kuvattuna. NN putosi kaatuvan koneen nostokorista, ja iskeytyi koneen vieressä olleen toisen samankaltaisen koneen (kuvassa) nostokorin rakenteisiin.

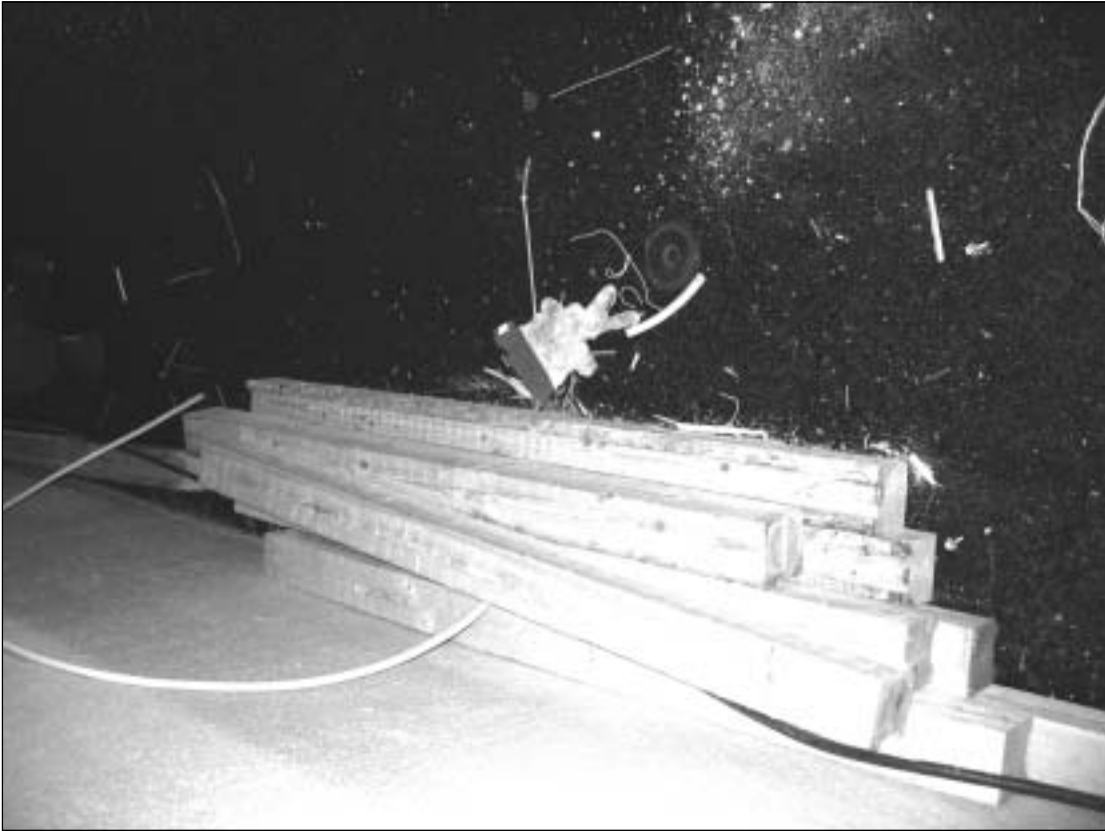
Työpaikalla oli sovittu, että työntekijät saavat käyttää aluspuita omiin tarpeisiinsa, esimerkiksi polttopuina. Hallin seinän viereen kasatut aluspuut olivat kuitenkin liian lähellä koneen ajolinjaa. NN oli itse siivonnut ympäristön ennen töihin ryhtymistä, mutta ilmeisesti hän ei ollut tiedostanut aluspuiden aiheuttamaa vaaraa.

Kuva 3. Hallin seinän viereen kasatut aluspuut olivat lähellä koneen ajolinjaa.

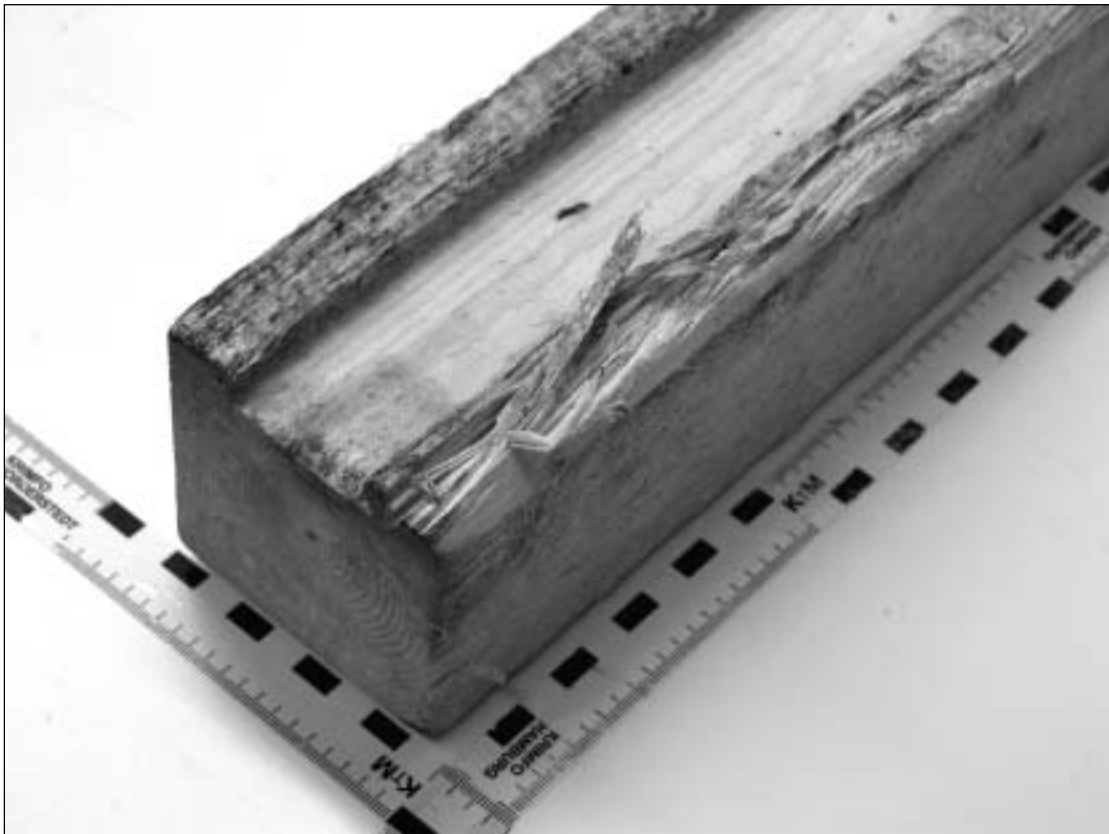
Jatkaakseen kaapelin vetoa NN siirsi konetta nostokorissa ollutta hallintalaitetta käyttämällä, laskematta koria kuitenkaan ala-asentoon ennen siirtymistä. Ilmeisesti kone ei ole kulkenut täysin seinän suuntaisesti, vaan loivassa kulmassa sitä ja sen vieressä olleita aluspuita kohti. Siten koneen kulkusuuntaan nähden vasen etupyörä osui aluspuuhun ja nousi osittain sen päälle, jolloin kone heilahti äkillisesti kulkusuuntaan nähden oikealle (hallin sisätiloja kohti) ja sen jälkeen takaisin vasemmalle (hallin seinää kohti). Heti tämän jälkeen kone kaatui kuitenkin oikealle. NN putosi kaatuvan koneen nostokorista, ja iskeytyi koneen vieressä olleen toisen samankaltaisen koneen nostokorin rakenteisiin.

Kuva 4. Koneen kulkusuuntaan nähden vasen etupyörä osui aluspuuhun ja nousi osittain sen päälle. Samalla pyörä hankasi puun rikki.
