Työpaikkaonnettomuuksien tutkinta (YTOT)

YTOT 2/98

Korjausrakentaminen/ Sähkötapaturma

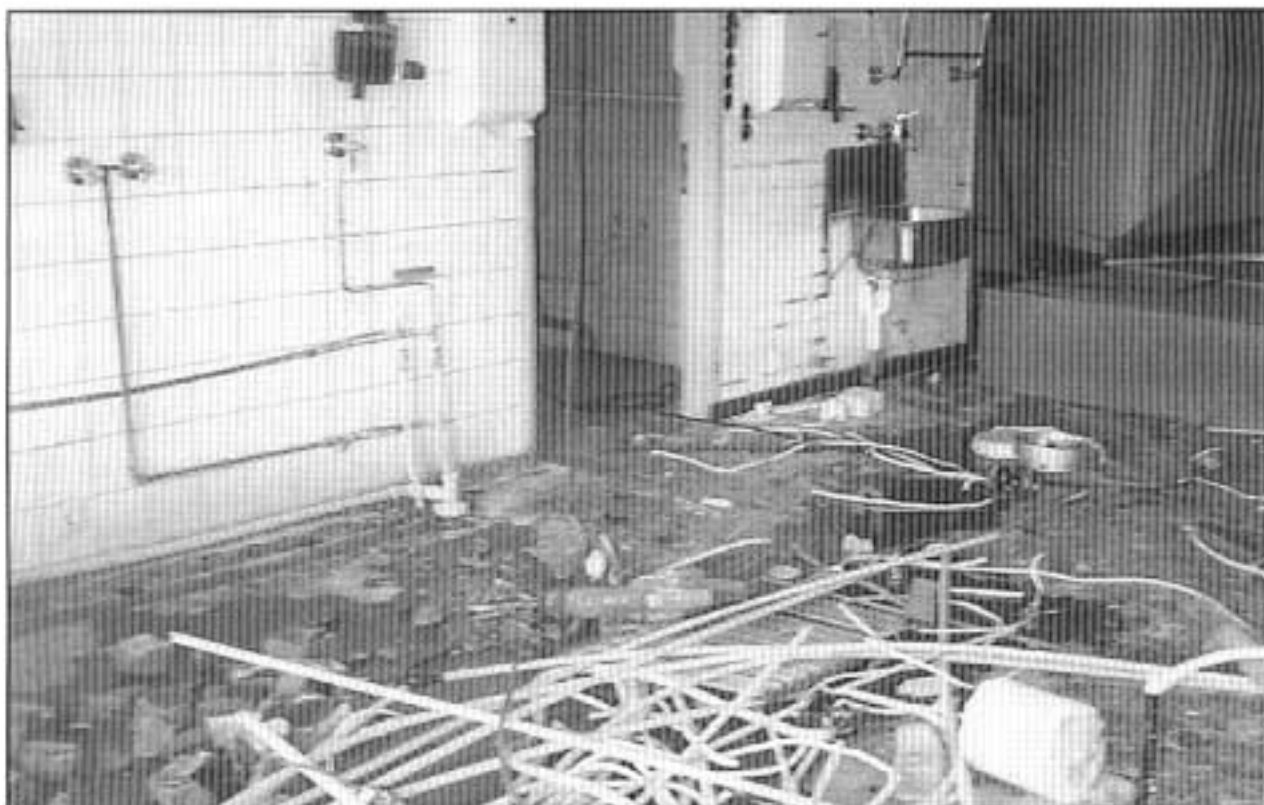
Asian selvittävä NN oli lähtenyt pois ensimmäisenä ko. tilasta. Osittain tilan oven edessä lattialla olleen ilmastointikanavastoelementin vuoksi oli NN joutunut ottamaan tukea oikealla kädellä oven vieressä, työtilan seinällä olevasta kuivauspatterista ylittääkseen elementin kulman. NN olikin jäänyt kiinni kuivauspatteriin ja hänen vartalonsa oli alkanut tärinä voimakkaasti. Ryhtyessään irrottamaan NN:ää, ilmastointiurakoitsijan työntekijät olivat saaneet myös sähköiskuja, jonka vuoksi irrotus oli vaikeaa ja hidasti avunantoa. Saatuaan NN:n irrotettua kuivauspatterista, työtoverit siirsivät hänet sivuun vesilammikkoalueen ulkopuolelle (kuva 1).

Kuva 1. Takana oikealla kuivausteline. Keskellä pilkkaukseen paikka, jossa osui vesijohtoputkeen

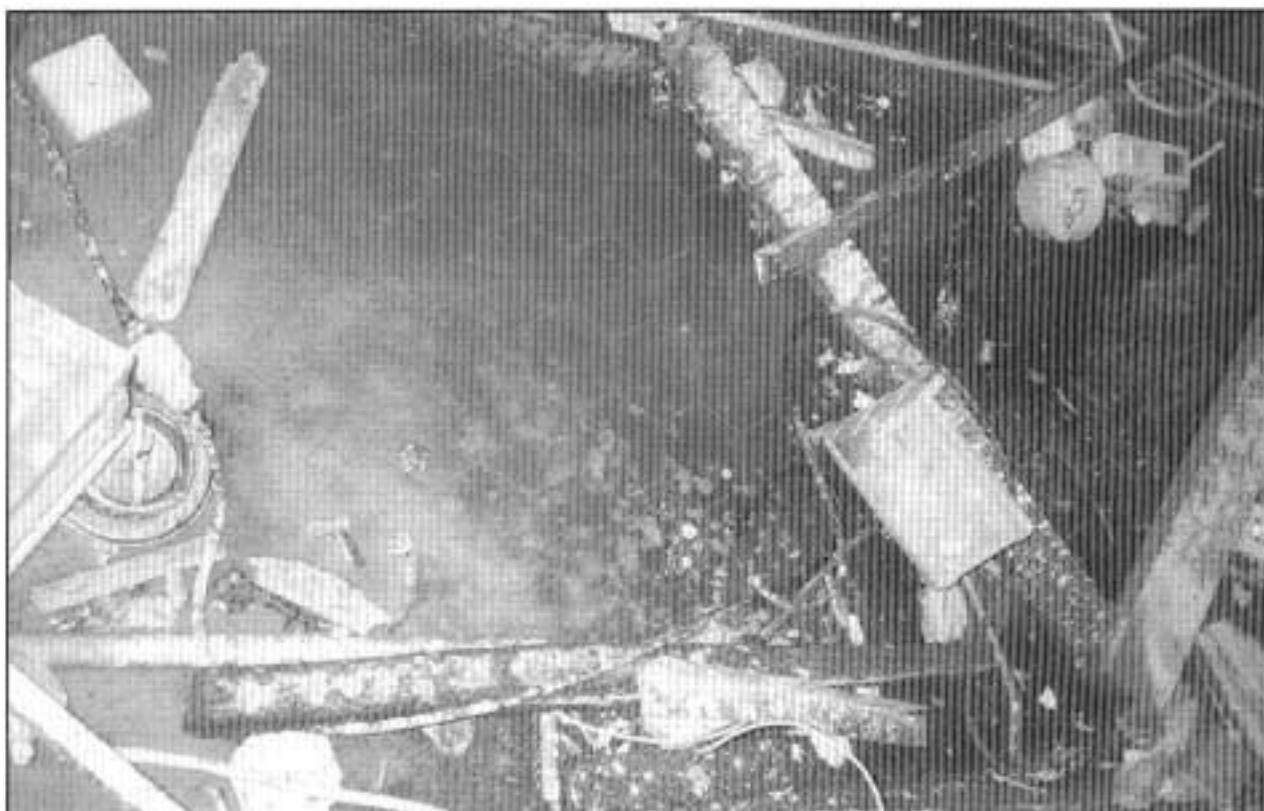
Työkohteessa olevan valaisimelle johtavan sähköjoh-
don jatkopistorasia sijaitsi vesilammikon alueella ja
lisäksi työvalaisin oli väärinkytetty. Jatkopistorasian
jääminen vesilammikon alueelle saattoi mahdollistaa
sen, että vesi tuli jännitteiseksi. Samoin valaisimen
väärä kytkentä ja sen sijainti kostealla betonilattian
pinnalla saattoi mahdollistaa alueen tulemisen jännittei-
seksi.

”Kiinteään asennukseen tarkoitettu valaisin oli kyt-
ketty verkkoon verkkojohdon ja luokan I kiintojohtoisen
pistolulpan avulla vastoin alkuperäistä käyttötarkoitus-
ta. Valaisimen sisällä suojamaajohdin oli katkaistu ja
valaisin oli maadoitettu ”nollaamalla”. Tällöin, riippuen
pistolulpan asennosta pistorasiassa, sekä valaisimen
metallirunkoja ja valaisimessa olevan pistorasian suoja-
maadoituskosketin ovat jännitteisiä” (kuva 2).

Kuva 2. Oikealla valaisin.

Työpaikan sähkölaitteiden rakenteen, kunnon ja asennuksen pitää luonnollisestikin täyttää vähintään ne vaatimukset, jotka sähköalan turvallisuusmääräyksissä on kyseisille käyttöolosuhteille asetettu. Työmaalla, joka voi äkillisesti muuttua olosuhteiltaan märäksi, tulisi tähän osata varautua: työmaalla tulisi käyttää aina suojamaadoitettuja pistorasioita ja jatkojohtoja. Myös jatkojohtoon tai suoraan jakokeskukseen asennettavan vikavirtasuojan käyttö on suositeltavaa.

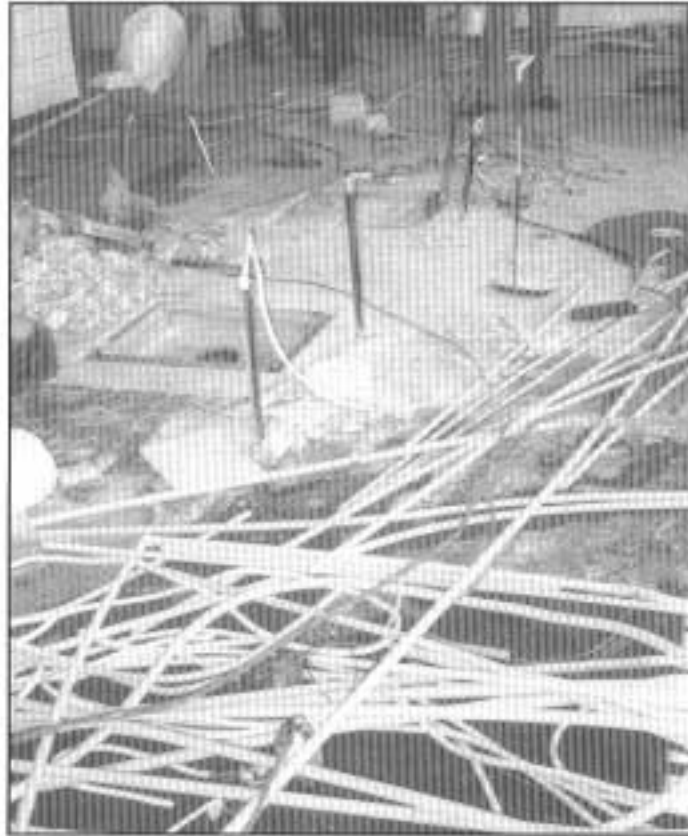
Purettu rakennusjäte ja alas irrotetut/pudotetut lait-
teistot ovat saattaneet jo sinänsä vahingoittaa lattiapin-
nalla lojuvia sähköjohtoja ja -laitteistoja (kuvat 3 ja 4).

Rakennuksen purkutila oli todella epäjärjestyksessä,
jonka vuoksi alueella liikkuva joutui jatkuvasti ylittä-

mään tai väistämään erilaisia purettuja rakennusmateriaalikasoja tai levällään olevia laitteistoja. Epäjärjestys mahdollisesti jo sinänsä siellä liikkuville välittömän kaatumis- tai kompastumisvaaran.

Kuva 3. Yleisnäkymää.

sä järjestyksessä: kulkuväylät esteettöminä, purettu laitteet pitäisi laahata työmaalta välittömästi pois ja rakennusjätteet siivota päivittäin.

Purettujen rakennusmateriaalien kuten sähkö- ja vesiputkiston sekä ilmanvaihtokanavistojen purkujäte ja materiaali tulee aina poistaa mahdollisimman ripeästi työtiloista. Purkujätteen välittömällä poistolla edesautetaan merkittävästi kulku- ja työalueiden järjestyksen ylläpitoa. Samoin em. menettelyllä vähennetään tarpeettomia ja vaarallisia laitteiden ylikulkuja ja jopa kompastumisvaaroja.

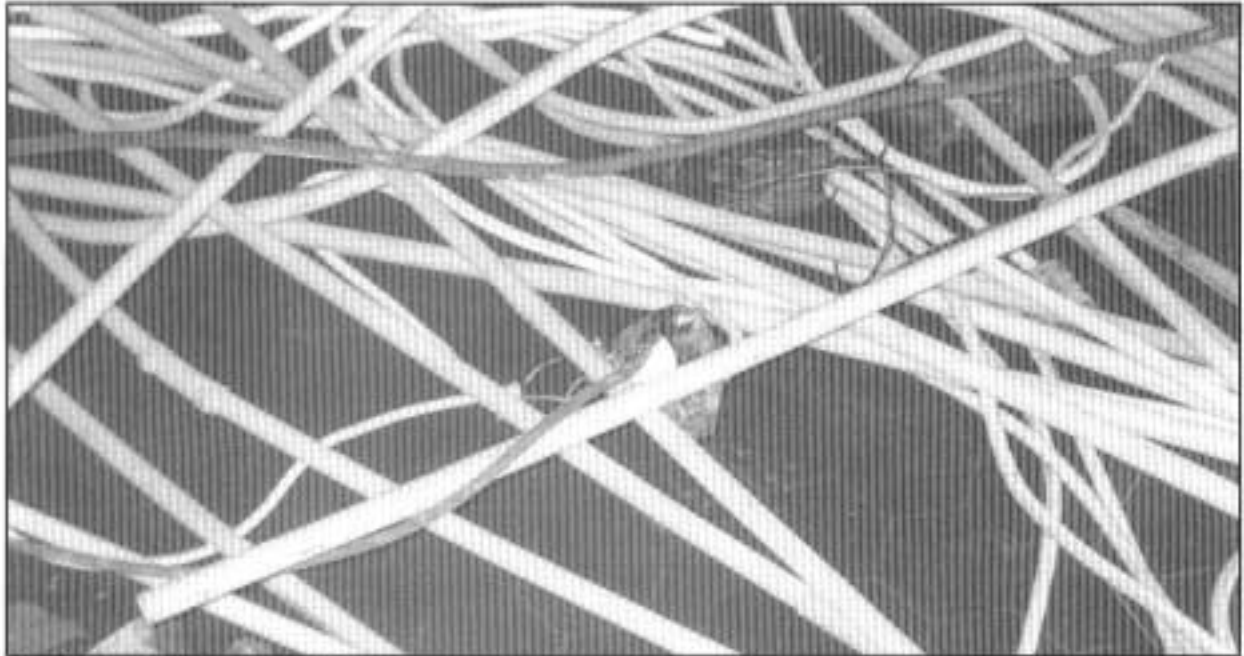
Kuva 4. Johtoja, liitoskohtia lattialla.

Sähkötyövälineiden kaapelit ja jatkojohdot tulisi sijoittaa pois kulku reiteiltä ja nostaa ne ylös maasta, jolloin altistuminen mahdolliselle vesivahingolle ja kulumiselle vähenee. Kaikki jännitteiset kaapelit tulisi merkitä. Myös sähkökoneiden ja -johtojen kuntoa tulisi tarkkailla jatkuvasti ja poistaa välittömästi vialliset.
