# Työpaikkaonnettomuuksien tutkinta (TOT)

**2/98**

## Maatilatalous

Työnjohtaja  
tutki hiekoittimen  
ylös-alas  
-liikkeen syytä

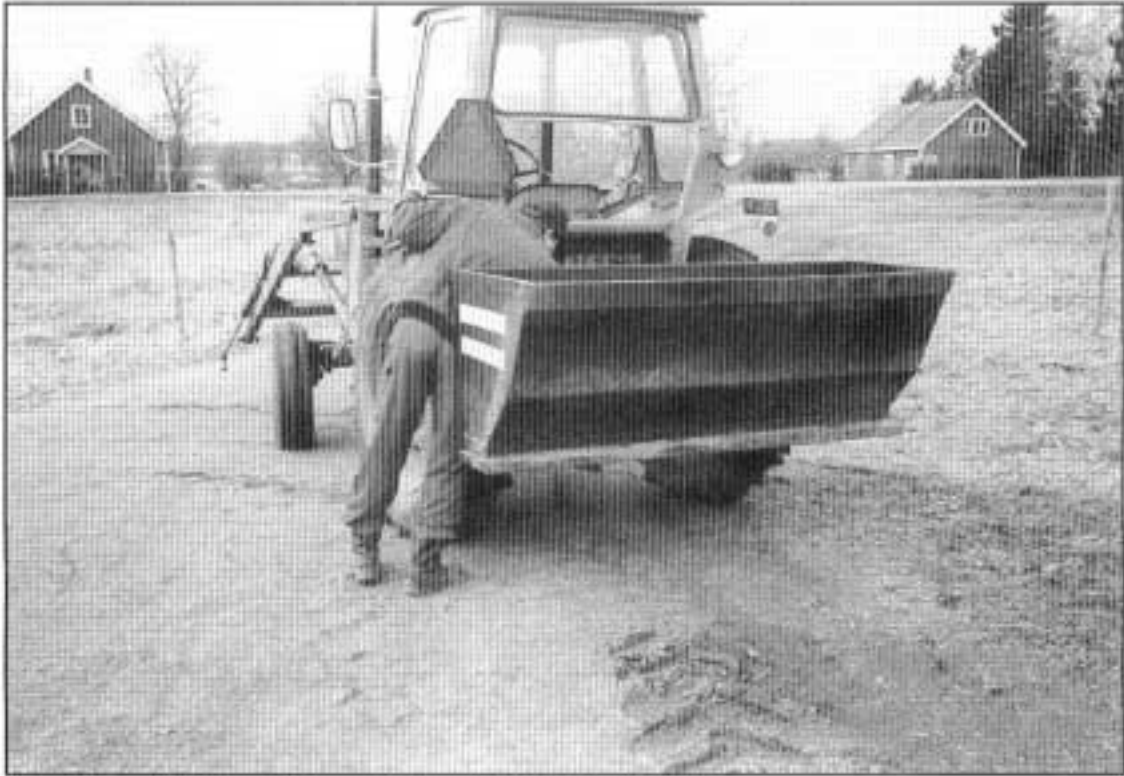
Noin klo 10.00 onnettomuuspaikan ohitse ajanut postinjakaja havaitsi NN:n olleen puristuksissa traktorin ja hiekottimen välissä (kuva 1). Postinjakaja lähti soittamaan apua. Paikalle saapui nopeasti ambulanssi ja paloauto. NN:ää yritettiin elvyttää paikan päällä, mutta se ei enää auttanut.

NN oli jäänyt puristukseen rinnan kohdalta traktorin takarenaan ja hiekottimen väliin. NN:n oikea käsi oli ojentuneena kohti traktorin takana ollutta vetovastussäätimen lukitsinvipua (kuva 2). Hiekottimessa ei ollut hiekkaa.

Kuva 1. Lavastettu tilanne työasennosta, jossa NW oli tapaturmahetkellä.

Työntekijöiden perehdyttämisessä ja työnopastuksessa on tuotava esille traktori- ja konetyön vaaroja. On korostettava, että työskennellessä traktorin ja työkooneen välissä, on traktorin oltava sammutettuna.

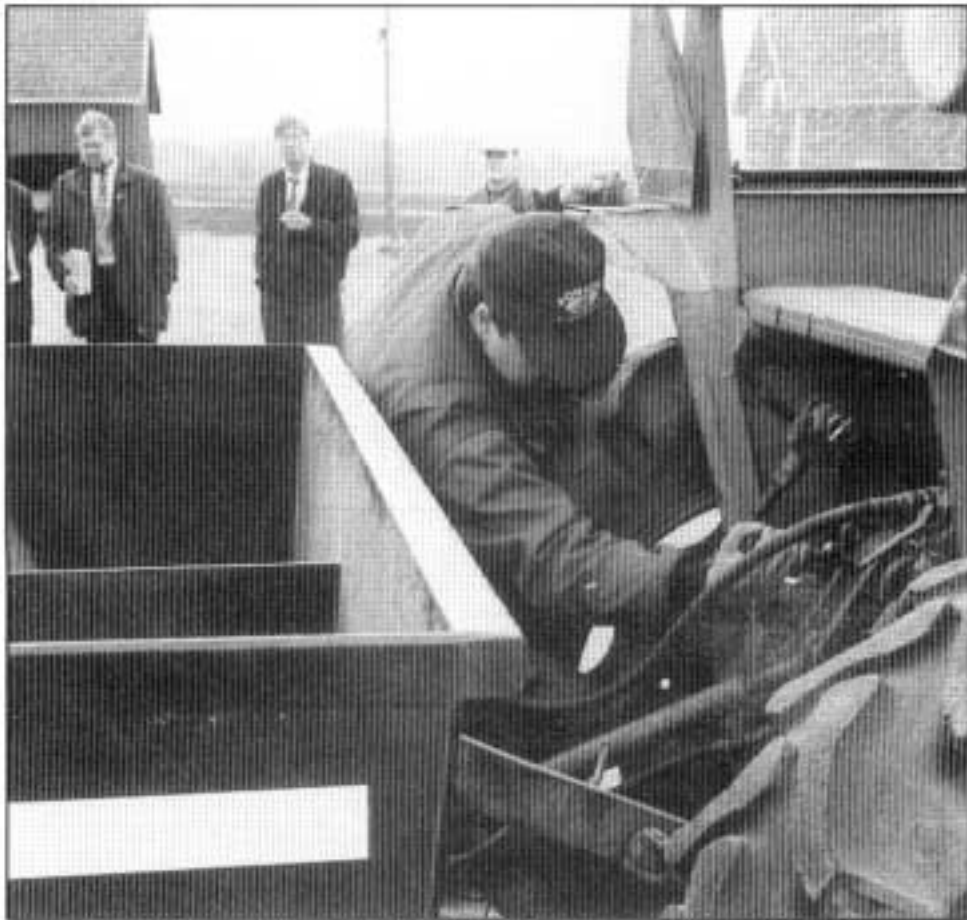
Toimintahäiriöstä aiheutunut ylimääräinen ylös- ja alasliike häiritsi ilmeisesti NN:ää siinä määrin, että hän päätti pysähtyä tutkimaan sen syytä. Pysäytettyään traktorin, hän oli laskenut hiekottimen ala-asentoon. NN ilmeisesti päätti kokeilla nostolaitteen toimintaa traktorin takana olevaa vetovastussäätimen lukitsinvivun asentoa muuttamalla (kuva 2). Ylettyäkseen toimintavipuun NN joutui kurkottamaan hiekottimen ja traktorin renkaan väliseen tilaan. Kun NN käänsi lukitsinvivun toiminta-asentoon eli yläasentoon, nostolaitte sai uuden toimintaimpulssin. Tämän jälkeen hiekotin nousi välitömästi ylös, jolloin NN jäi puristukseen.

Jälkikäteen tehdyssä arvioinnissa on myös päädytty siihen vaihtoehtoon, että NN luuli lukitsinvivun olleen alunperin toiminta-asennossa eikä lukitusasennossa. Tässä tapauksessa hänen tarkoituksenaan on ollut kääntää lukitsinvipu lukitusasentoon.

Kuva 2. Lavastettu kuva NW:stä, kun hän käänsi vetovastussäätimen lukitusvipua.

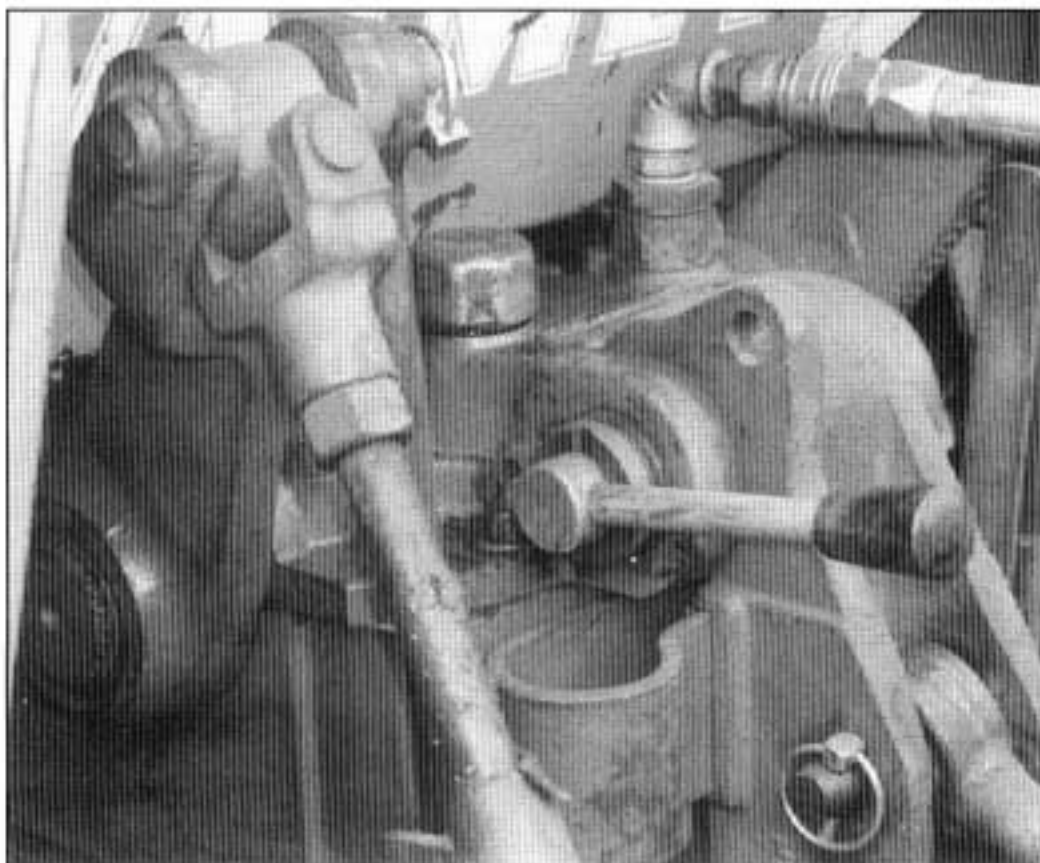
syntyi laakerihelman puuttumisesta työntövarren tuen alapäästä, mikä aiheutti noin 3,5 mm:n ylimääräisen vällyksen työntövarren suunnassa. Vällys taas sai aikaan sen, että vetovastusta tunnustele van venttiilinkaraan kohdistui toimintaimpulssi, vaikka vetovastussäädin ei ollut toiminta-asennossa (kuva 3), jolloin nostovarret ja hiekotin lähtivät ylös-alas -liikkeeseen.

Traktorin nostolaitteessa oli toimintahäiriö. Toimintahäiriö syntyi laakerihelan puuttumisesta työntövarren tuen alapäästä, mikä aiheutti noin 3,5 mm:n ylimääräisen väljyyden työntövarren suunnassa. Väljyys taas sai aikaan sen, että vetovastusta tunnustelemaan venttiilikaraan kohdistui toimintaimpulsseja, jotka aiheuttivat hiekkotimen ylös-alas -liikkeen. Syytä helan puuttumiselle ei jälkikäteen löydetty.

Kuva 3. Vetovastussäätelinen lukitusvipu lukitusasennossa (vaaka-asento).

Traktorit ja työkoneneet tulee tarkastaa määräajoin. Huomiota tulee kiinnittää traktoriin ja siihen kytkettyjen työkoneneiden ja laitteiden laakereiden kulumisiin ja toimintaan. Mahdolliset puutteet tulee korjata ja epäkuntoiset työkoneneet otetaan pois käytöstä kunnes ne on korjattu. Työnjohton tulee valvoa, että työntekijät raportoivat havaitsemistaan puutteista ja että havaitut puutteet kirjataan ylös huolto-ohjelmaa varten ja korjataan ensi tilassa.

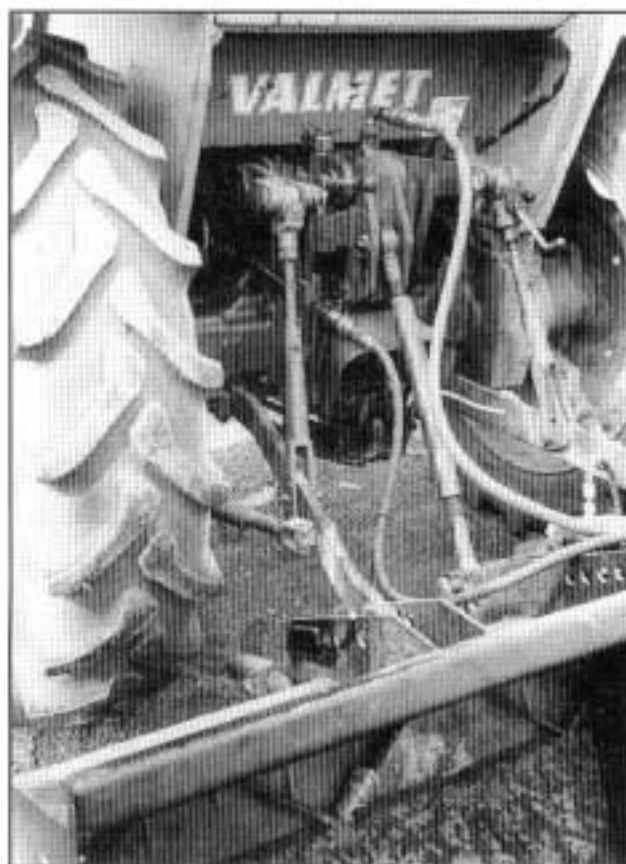
Hiekottimen kytkentätapa traktoriin oli epätavallinen. Hiekottimen valmistaja oli poikkeuksellisesti sijoittanut työntövarren kiinnityspisteen alemmaksi kuin vetovarsien kiinnityspisteet (kuvat 4 ja 5). Kytkentätavasta johtuen työntövarteen syntyi puristusvoima, mikä mahdollisti toimintaimpulssien syntymisen. Työkoneissa työntövarren kiinnityspiste on yleensä vetovarsien kiin-

Traktori-hiekkotin -yhdistelmän toiminnallisen tarkastuksen perusteella todettiin, että nostolaite voi sopivalla nostolaitteen säätöasetuksella jäädä tekemään jatkuvaa ylös-alas -liikettä. Yhdessä hiekkotimen poikkeuksellisen kytkentätavan kanssa, jossa työntövarren hiekkotimen puoleinen kiinnityspiste on vetovarsien vastaavia alempana, tuen alapään väljyys on vaikuttanut kyseessä olleen toimintavirheen syntyyn.

Kuva 4. Poikkeuksellinen hiekottimen kytkentätapa traktorin, jossa työntövarsi ja nostovarret ovat ristikkäin toisiinsa nähden.

Työkoneneen valmistajan tulee antaa turvallisuusohjeet työkoneneen käyttäjälle, jossa on esitetty poikkeuksellisesta kiinnitystavasta johtuvat vaarat. Ohjeissa tulee ottaa huomioon tarpeellisessa laajuudessa erilaiset traktorit ja niiden erilaiset vetovastussäätimet. Keskeiset turvallisuusohjeet tulee olla tarrana hiekkotimen kyljessä.

Sellainen työkoneneen poikkeuksellista kytkentää traktoriin tulee välttää, mikä lisää käytön- tai huollon aikaisia työturvallisuusriskejä.

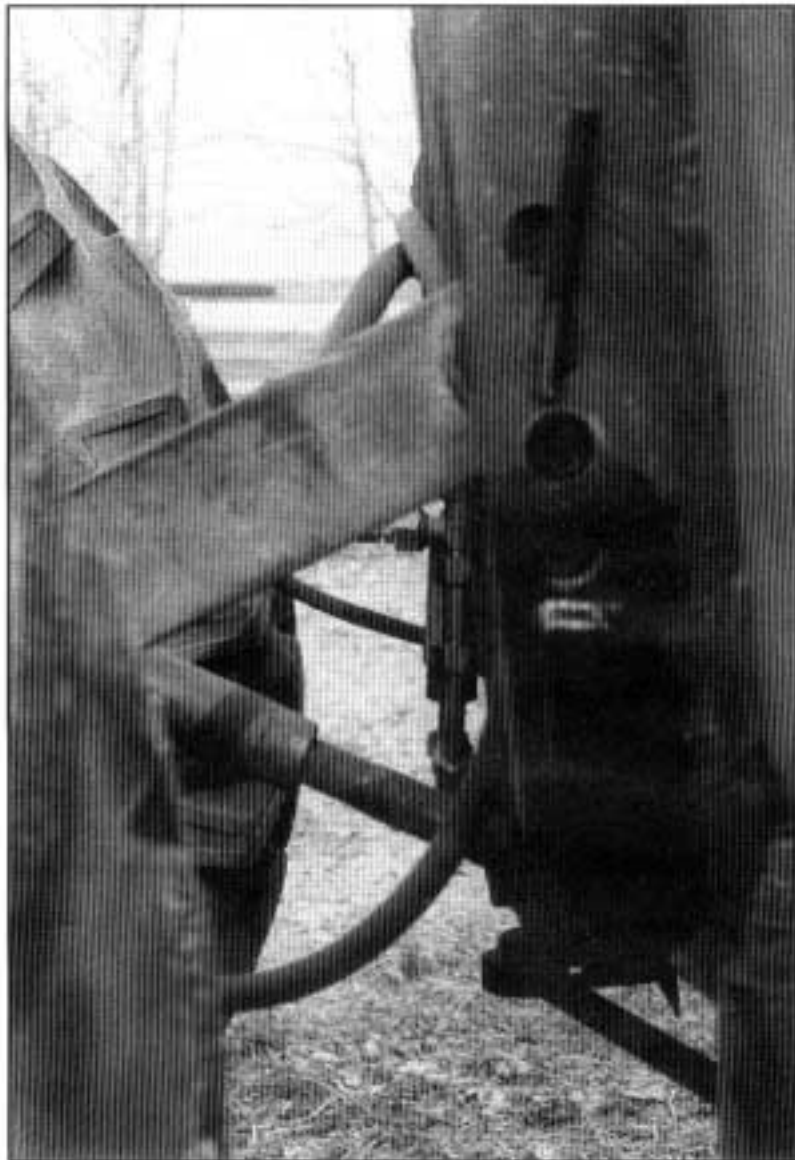
Kuva 5. Hiekotin yläasennossa (nostovarren pää on työntövarren yläpuolella).

Opastuksessa tulee myös korostaa sitä, että käytettäessä työkonetta, jossa kytkentätavan takia tai muusta syystä työntövarteen kohdistuu puristusta (tai vetovarsiin vetoa) varsinkin nostolaite ylhäällä, on varmistuttava siitä, että vetovastustunnustelu ei ole toiminnassa.
