Työpaikkaonnettomuuksien tutkinta (TOT)

30/98

Metalliteollisuus/Rakentaminen

TOT 30/98

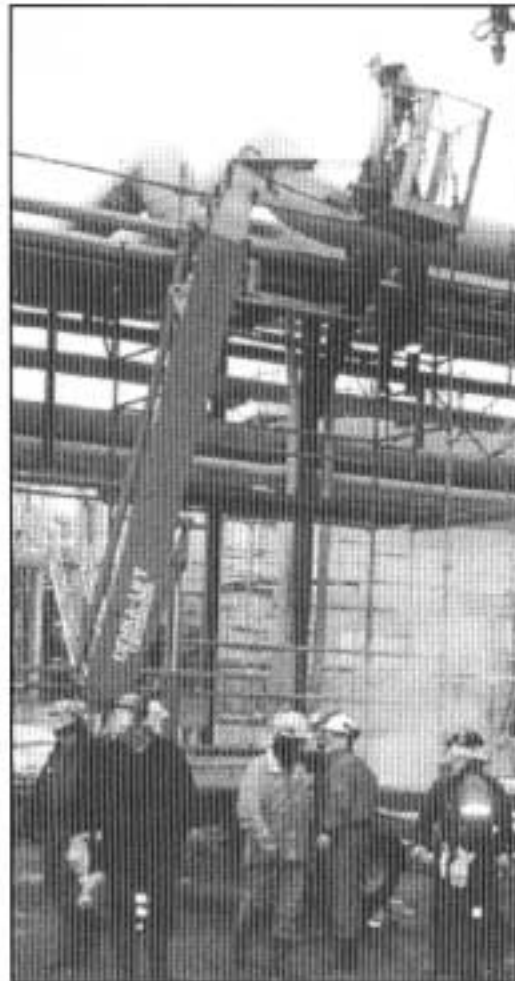
Henkilönostin oli perässä hinattavaa mallia varustettuna hydraulisilla tukijaloilla (kuva 1). Teleskooppipuomi oli nelijatkainen. Nostin oli varustettu puomin kuormitusmomenttia mittaavalla ylikuormituksen estolaitteella, joka valvoo samalla sallittua työskentelyaluetta. Estolaitteen säädön lukitsevat sinetit olivat kunnossa.

Kuva 1. Henkilönostin tapaturmapaikalla teleskooppipuomiston sisään romahtamisen jälkeen

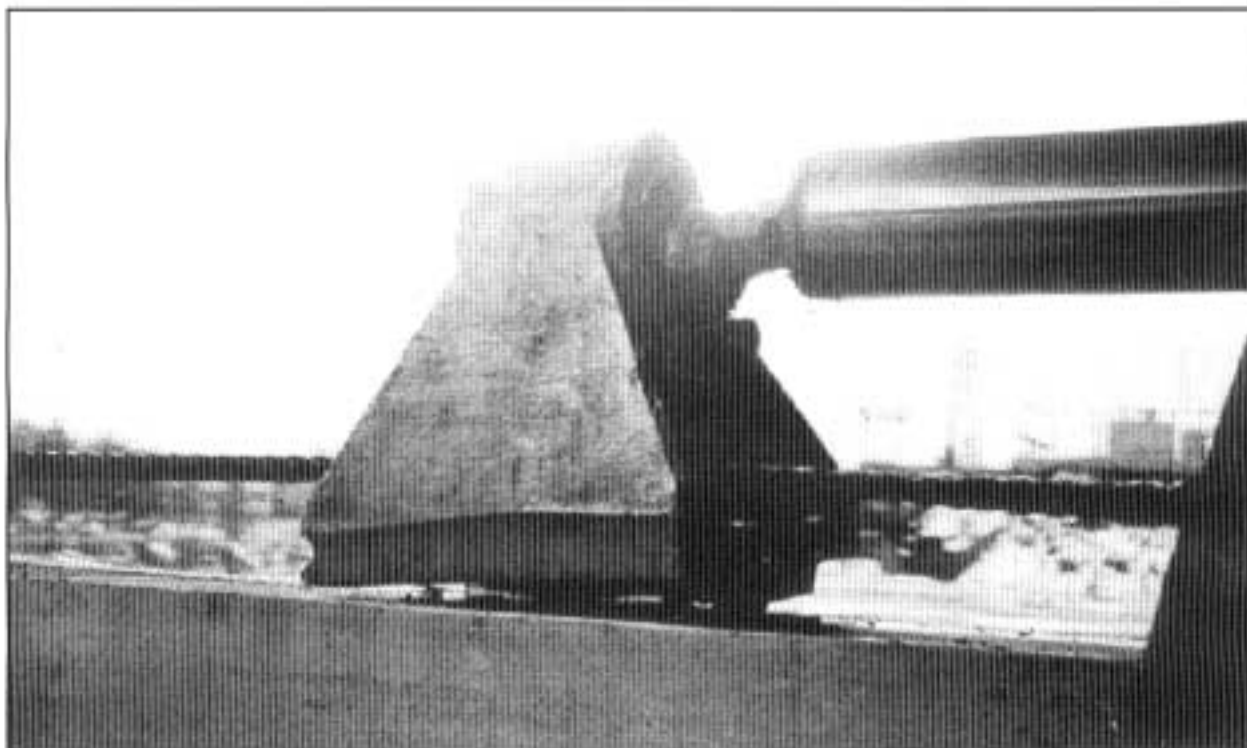
Tapahtuman jälkeen todettiin, että varren päässä ollut pallokiinnitys oli taipunut noin 30° kulmaan. Sylinterin etupään kiinnityspukki oli irronnut kiinnityskohdastaan ensimmäisen jatkeen kärkiosan ylälevystä kokonaan. Jatkeen ylälevystä oli kiinnitysruuvin kohdalta irronnut repeytymällä pala (kuvat 2 ja 3). Repeytymän etureuna oli pukin kiinnitysruuvin kohdalla. Kiinnityspukki oli lähes omalla paikallaan teleskooppipuomin ulosvetoketjujen kannattelemana.

Puomin materiaalina on alumiini, joka keventää huomattavasti sen painoa. Kiinnityspukki on kiinni kuudella ruuvilla puomin yläpinnassa. Kiinnitysruuvien muttereina on kartiomaiset vastakappaleet, jotka leikkautuvat mutterien pinnassa olevan urituksen avulla puomin pinnassa oleviin reikiin estäen muttereita pyörimästä kiristysvaiheessa. Henkilönostimen kiinnityspukin kiinnityskohta oli murtunut väsymällä. Väsyminen oli edennyt niin pitkälle, että sylinterin työntövoima sai aikaan korvakkeen irtirepeytymisen puomin pinnasta. Kiinnitysmutterit jäivät piiloon kiinnityspukin alle, joten väsymissäröjä ei voitu havaita ohjeiden mukaan tehdyssä nostimen silmämääräisessä tarkastuksessa.

Kuva 2. Teleskooppipuomin pidennussynterir irronnut kääntispukki.

Tapahtuman jälkeen valmistajatehdas on ilmoittanut, että vastaava kiinnityspukin rakenne on ollut seuraavissa DENKA henkilönostinmalleissa: DK2-MK4, DK3-MK4, DK2-MK7, DK3-MK7, DK5-MK7, DK3-MK9, DK5-MK14, DK6-MK14 ja DK2-MK14. Lisäksi tehdas on valmistanut korjaussarjan, jonka avulla kiinnityspukin rakennetta voidaan vahvistaa. Työsuojeluviranomaiset ovat lähettäneet nostimia koskevan tiedotteen tarkastajille ja konevuokraamoille. Tiedotteessa pyydetään tarkastamaan ja korjaamaan ko. nostimet vuoden 1999 loppuun mennessä. Korjaussarjan voi ostaa nostimen maahantuojalta Pekkaniska Oy:stä Vantaalta.

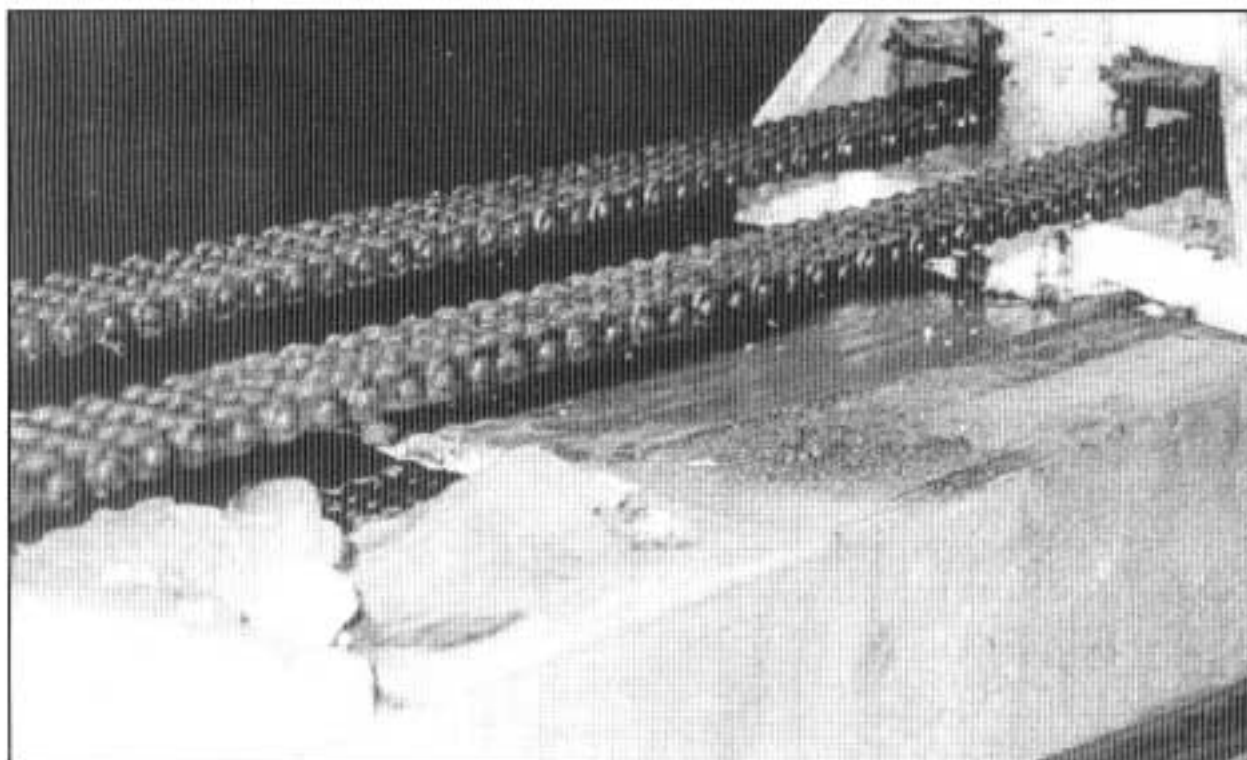
Kuva 3. Teleskooppipuomin yläpintaan repeytynyt aukko.
