# Työpaikkaonnettomuuksien tutkinta (TOT)

**35/98**

Maatilalla työskennellyt maataloustyöntekijä vaihtoi yksin akselia kalkinlevitysvaunuun. Hän oli ensin kääntänyt vaunun traktorin etukuormaajaan kiinnitetyn ketjun avulla kyljelleen ja irrottanut akselin. Kun hän oli laskemassa vaunua alassuin uuden akselin asennusta varten, vaunu kaatui ylösalaisin, jolloin työntekijä puristui sen alle. Maatilan isäntä löysi hänet kuolleen noin tunti tapahtuman jälkeen.

# TOT 35/98

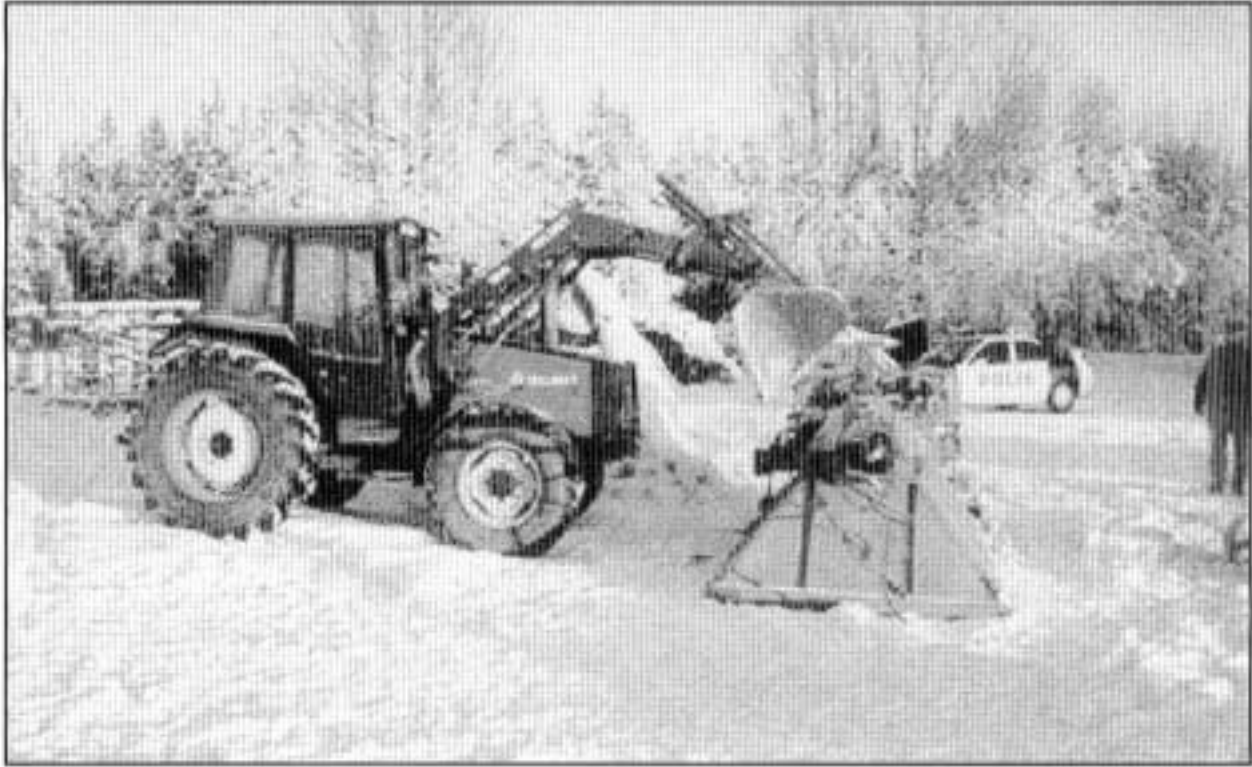
Saatuaan akselin poistetuksi, NN ryhtyi kääntämään vaunua ylösalaisin, jotta uusi akseli voitaisiin kiinnittää paikoilleen etukuormaimen avulla. Peruuttaessaan traktoria vaunun painopiste muuttui ja se keikahti kuormaimen kauhaa vasten. NN:n laskettua kauhaa alemmaksi ketju löystyi, vaunu nojasi kauhaa vasten ja syntyi vaaratilanne, että vaunu romahtaisi hallitsemattomasti alas.

NN meni kauhan ja sitä vasten nojaavan vaunun alle ehkä lyhentääkseen ketjua. Ilmeisesti ketjun koukku oli vaunun ja kauhan välissä puristuksissa. Tapahtumapaikalla olleiden pajavasaran ja vääntövarreksi soveltuvan putkenpätjän perusteella voi päätellä hänen yrittäneen irrottaa ketjua lyömällä tai vääntämällä sitä em. työkaluilla. Traktorin, vaunun tai juuttuneen ketjun liikahtettua vaunu pääsi putoamaan alas ja NN jäi sen alle puristuksiin.

Kuva 1. Kauhan ja vaunun asento tapaturman jälkeen.

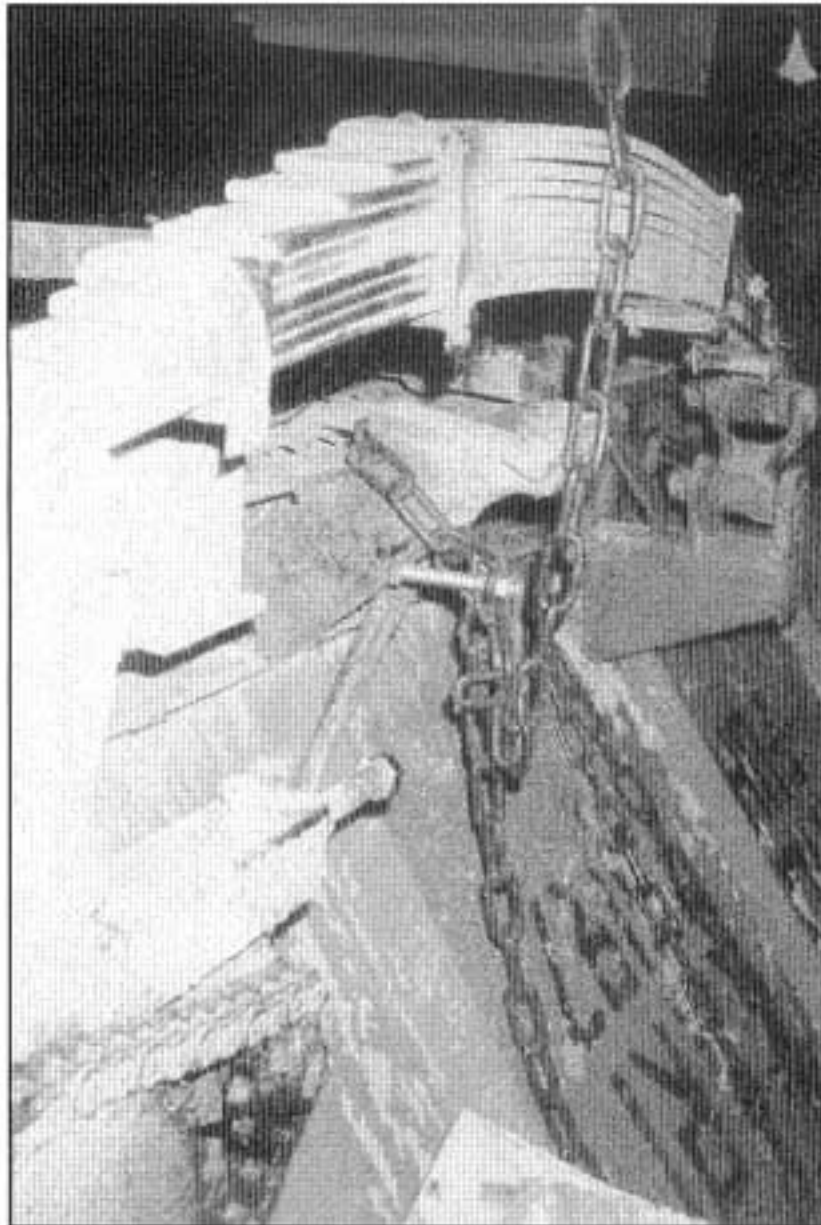
Kuva 3. Lähikuva kotjasta ja sen kiinnittämiseen tarvittavista pultista.
