# Työpaikkaonnettomuuksien tutkinta (TOT)

**15/98**

## Rakentaminen

Voimalaitoksen yläpuolella ollut silta sortui kansirakennetta purettaessa. Siltakansi tuettiin ensin kahdella tukitornilla jännävälän kolmannespisteissä. Sitten sillan kantta kantavat betonikaaret katkaistiin tyvestä ja aloitettiin betonikaarten poisto. Kun ylävirran puoleisen kaaren poisto oli edennyt keskiosaan asti, silta romahti. Siltakannen pääpalkit jäivät päistään virtapilarien päälle roikkumaan keskikohdan pudotessa uoman pohjaan asti. Siltakannella olleet kolme työntekijää putosivat veteen. Kaksi heistä onnistuttiin pelastamaan veden varasta. Yksi henkilö hukkui voimakkaassa virtauksessa.

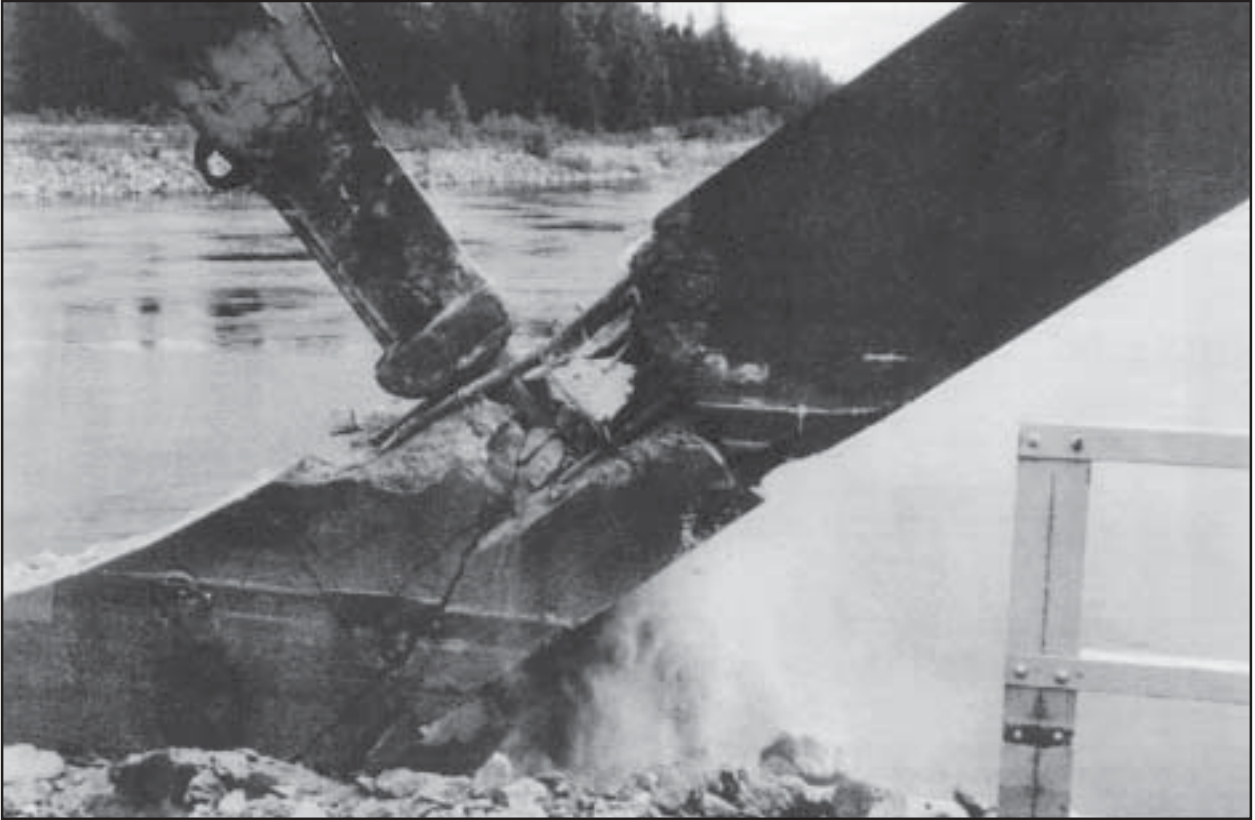
**Kuva 2. Iskuvasara piikkaamassa Langer-palkkisillan betonikaarta.**

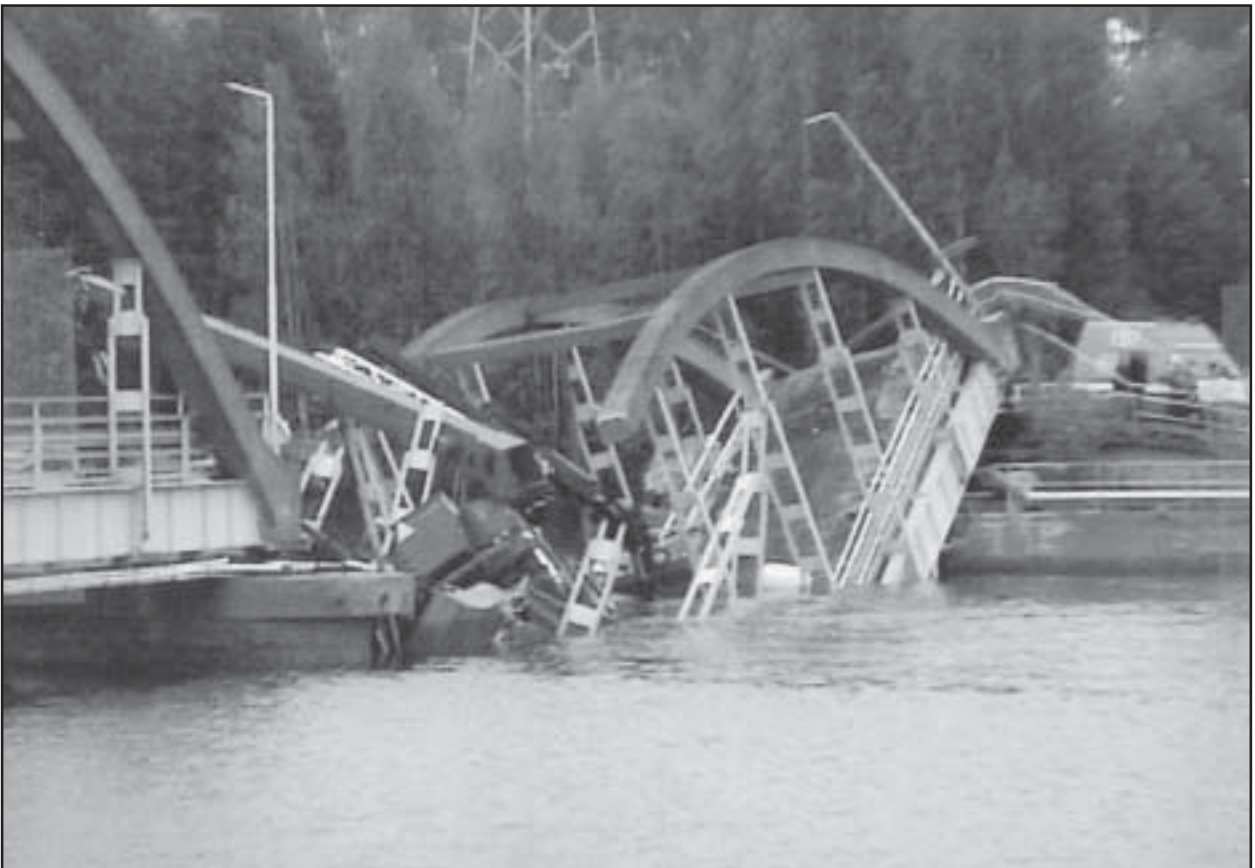
Noin kello 7.40 purettavana ollut Langer-palkkisilta sortui. Siltakannen pääpalkit jäivät päistään virtapilarien päälle roikkumaan niiden keskikohtien pudotessa uoman pohjaan asti noin 6–7 metrin syvyyteen. Siltakannella sortumishetkellä työskennelleet Yritys C:n kolme työmiestä joutuivat veden varaan.

**Kuva 3. Kuva sortuneesta sillasta työkonettiin (länsiranta, alavirta).**

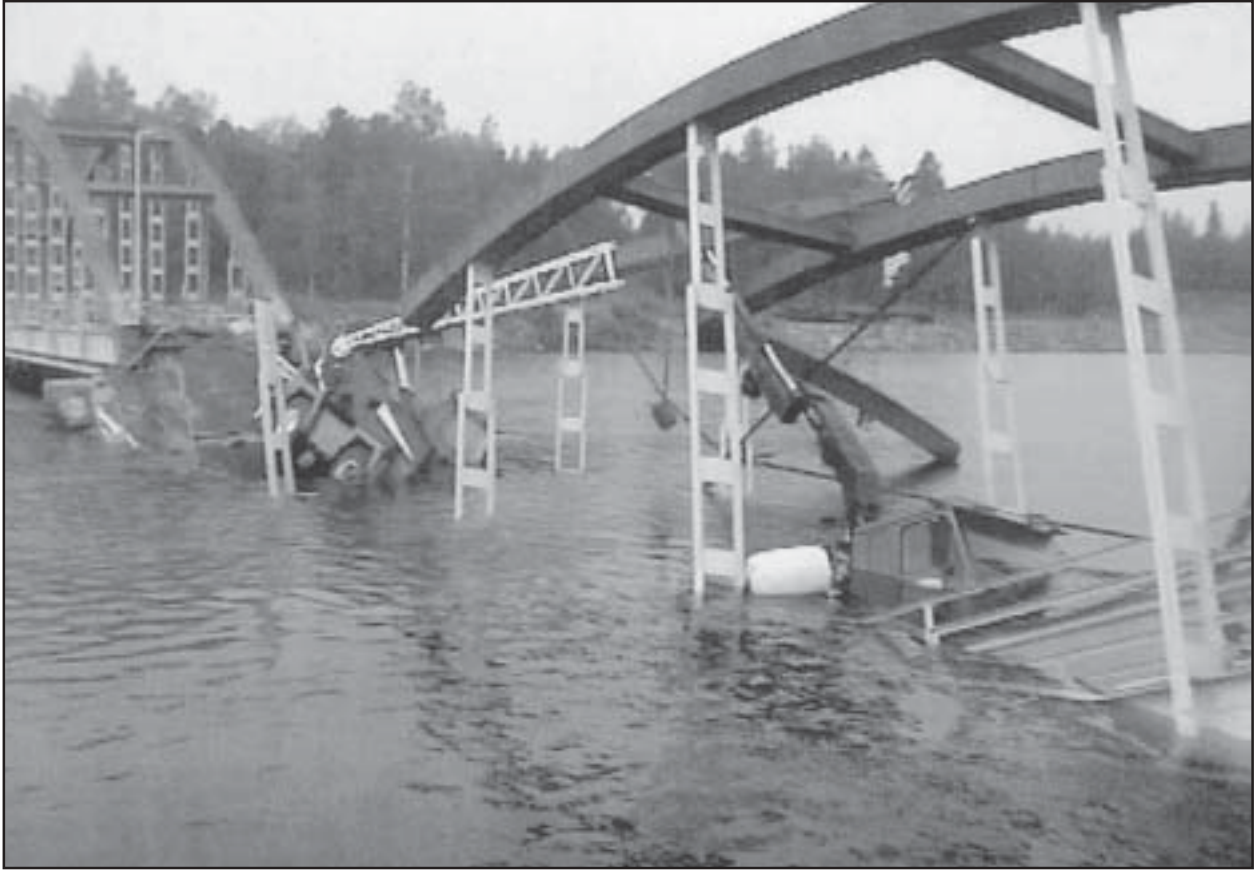
**Kuva 4. Kuva sortuneesta sillasta (itäranta, alavirta).**

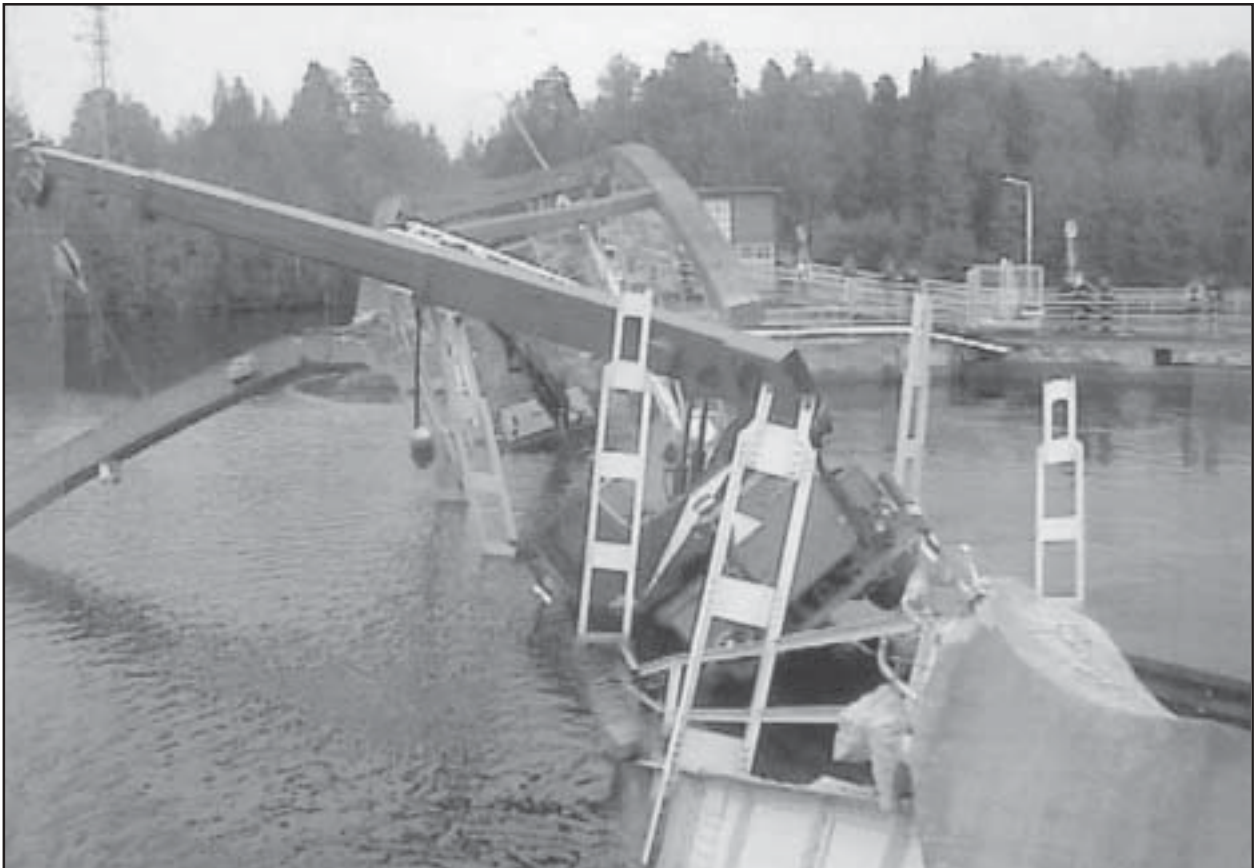
**Kuva 5. Kuva sillasta sillan pituussuuntaisesti.**
