Työpaikkaonnettomuuksien tutkinta (TOT)

10/98

Teiden kunnossapito

Mittaustöitä tekevä työpäällikkö menehtyi, kun suoja-auto
syöksyi hänen päälleen takaa tulleen auton
törmättyä suoja-autoon

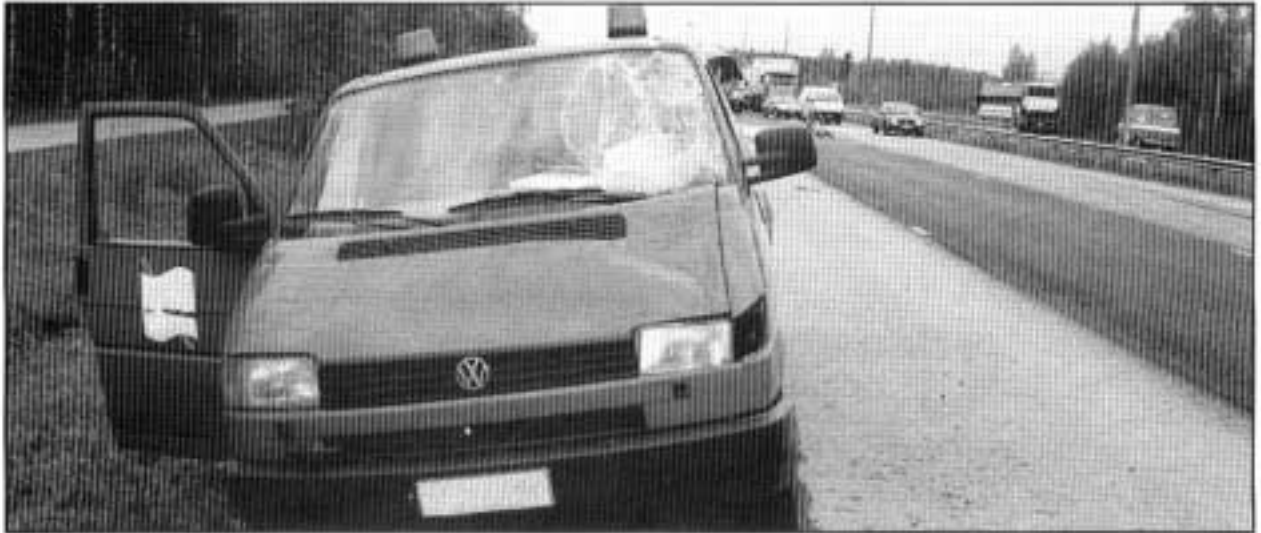
Suoja-auton varoitusvalaisimien havaittavuus oli huono. Taksissa olleet henkilöt eivät omien kertomustensa mukaan nähneet varoitusvalaisimien valoja. On epäselvää olivatko valot toiminnassa onnettomuushetkellä.

Suoja-auto oli liian kevyt eikä antanut suojaa NN:lle onnettomuustilanteessa.

Suoja-auto oli tavallinen pakettiauto, joka oli väritykseltään ruskeanpunainen. Auton katolla oli kolme keltaista valoa lähettävää varoitusvalaisinta, kaksi valaisinta oli etukulmassa ja yksi takana vasemmalla. Onnettomuushetkellä silminnäkijöiden (muiden tielläliikkujien) mukaan olisivat vain edessä olevat varoitusvalaisimet olleet päällä, kukaan silminnäkijöistä ei ollut nähnyt takana olleen valaisimen toimivan.

Kuva 1. Suoja-autona oli kevyt pakettiauto, jossa on kolme varoitusvalaisinta katolla, niistä yksi takana.

Varoitusvalaisimien havaitsemiseksi eri suunnista on valaisimia asennettava tarvittaessa useampia. Kuljettajaa varten tulee olla varoitusvalaisimien toimintaa osoittava merkkivalaisin.

Suoja-auton tulee olla niin kookas, että se antaa suojaajalle myös törmäystilanteessa. Ruotsin tielaitoksessa suoja-auton painon tulee olla vähintään 3,5 tn. Suoja-auton kuljettajan turvallisuus on varmistettava mm. niskatuin sekä käyttämällä turvavyötä.

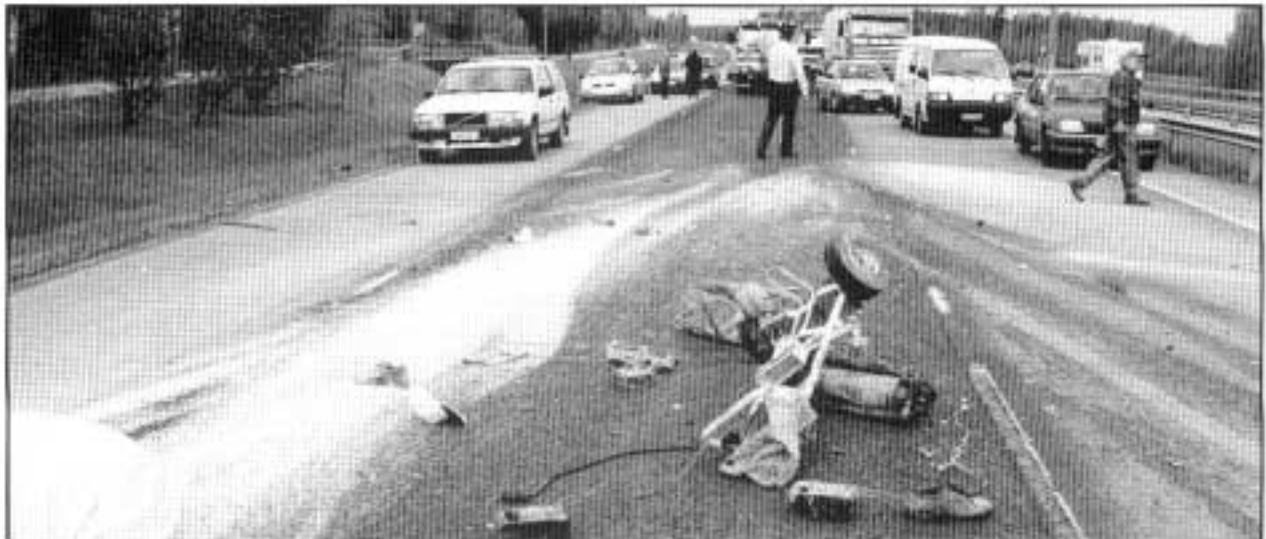
Suoja-auto oli myös niin lähellä NN:ää, että se törmäsi kolarin vaikutuksesta NN:n päälle.

Suoja-auto esti myös NN:ää näkemästä takaa tulevaa liikennettä.

Kuva 2. NV työnsi jalkaisin mittalaitetta suoja-auton edessä.

Suoja-auton etäisyys työkohteesta tulee olla niin pitkä, ettei se törmäystilanteessa suistu työntekijöiden päälle. Toisaalta etäisyys ei saa olla liian pitkä, jotta suoja-auton ohittaneet ajoneuvot eivät palaisi takaisin samalle ajokaistalle ennen työkohdetta.

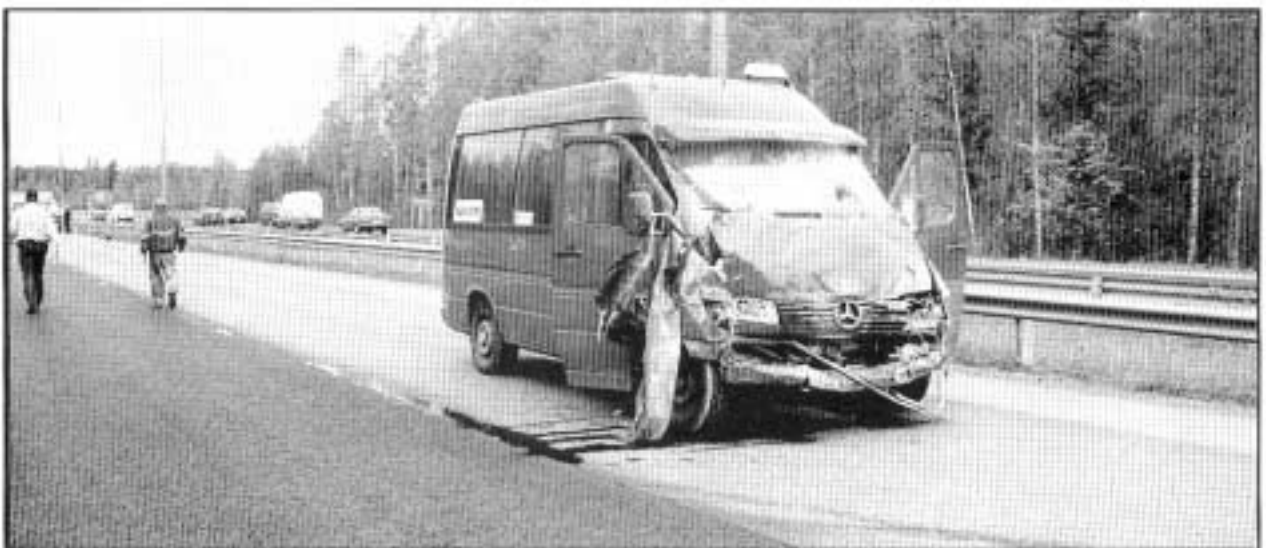
Samaa ajokaistaa pitkin liikkunut invataksi törmäsi 17 metrin jarrutusmatkan jälkeen noin 80 km/h nopeudella NN:n takana olleeseen suoja-autoon, joka törmäyksen voimasta suistui 50 km/h nopeudella NN:n päälle. NN iskeytyi suoja-auton etuosaan ja siitä edelleen tien pintaan (kuvat 1–3). Suoja-auto pysähtyi 77 metrin etäisyydelle autojen törmäyspisteestä tien oikealle pengerluiskalle. Invataksi pysähtyi 100 metrin etäisyydelle autojen törmäyspisteestä tien vasemman ajokaistan vasempaan reunaan.

Taksin kuljettaja KK puhui onnettomuushetkellä matkapuhelimeen. Taksissa olleet matkustajat VV ja MM ”kauhistelivat” kertomansa mukaan ennen törmäystä KK:n holtitonta ajoa sekä lähes jatkuvaa matkapuhelimen käyttöä.

Kuva 3. Suoja-auton takaosaan törmännyt INVA-taksi.
