26/90

Maalausta suorittaneen yrityksen työntekijä hukkui pudottuaan veteen rakenteilla olleen autolautan ajosillalta

työpaikkaonnettomuuksien tutkinta (TOT)

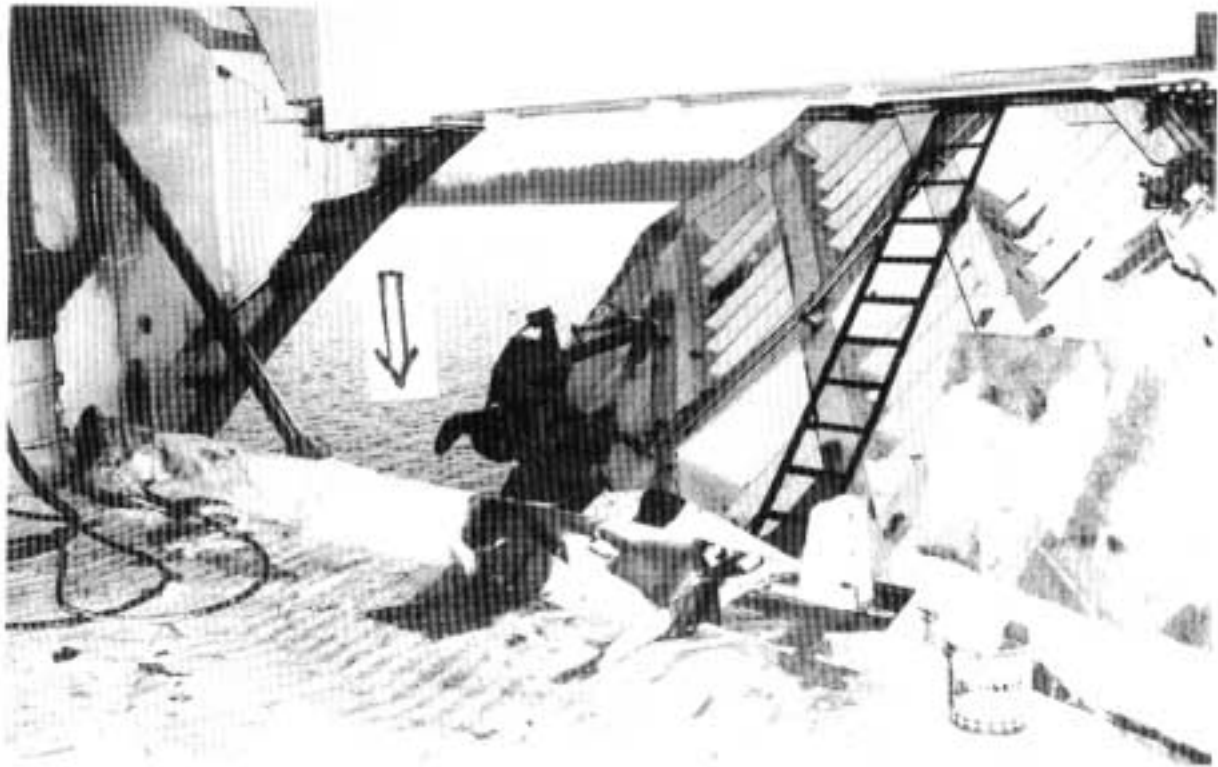
N.N oli ollut levittämässä jo maalatun ajosillan päälle suojapeitettä. Maalausta oltiin jatkamassa ajosillan alapuolisissa rakenteissa. Ajosillan reunalla ollut irrotettava kaide oli poistettu maalauksen ajaksi (kuvat 1 ja 2).

Kuva 1. Ajosillan reuna, nuoli osoittaa putoamispaikan.

Mikäli putoamissuojaus, kuten kaide, poistetaan, tulee väliaikaisin toimenpitein huolehtia

putoamisen aiheuttaman vaaratekijän poistamisesta.

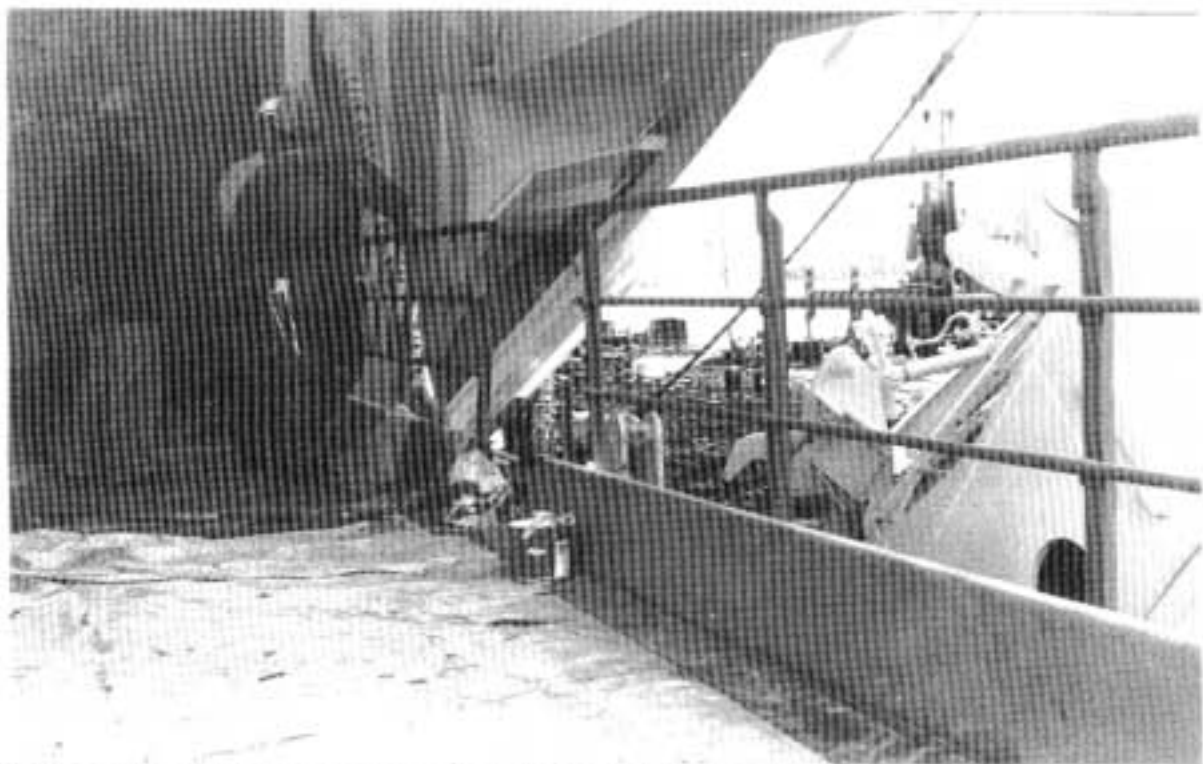
Ilmeistä on, että N.N kompastui suojapeitettä levittäessään ajosillan reunassa olevaan, n. 30 cm korkeaan, kiinteään teräspalkkiin (kts. kuva 2) ja putosi veteen. Silminnäkijän (K.K) tekemä lyhyt havainto osoittaa, että N.N oli kompastuessaan todennäköisesti selin palkkiin nähden.

Kuva 2. Irrotettavat kaiteet, reunapalkki, keskellä putoamiskohta.

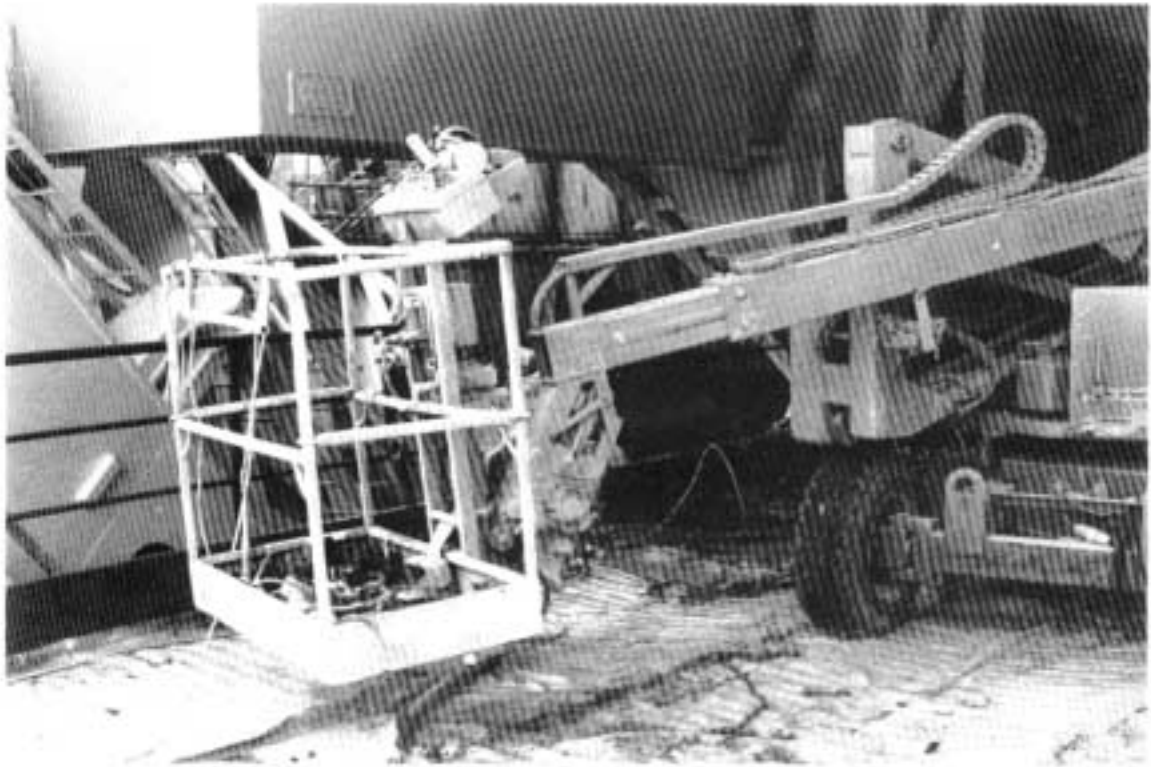
Työntekijöille oli aamulla annettu tehtävä lastausrampin maalauksessa. N.N oli peittämässä ajosillan reunaa suojapeitteillä, koska maalaustyön ajaksi jo maalattu ajosilta oli peitettävä. Ajosillan ulkoreunojen ja alapuolisten osien sekä keulaportin maalaustyö olisi suoritettu henkilönostimen turvakorista käsin (kuva

3). Turvakorin käytön ja suojapeitteiden takia rampin reunassa oleva kaide oli poistettu paikalta. Ennen putoamistaan N.N oli käynyt leikkaamassa suojapeitteestä palan reunan peittämistä varten ja samalla hän oli leikannut suojapeitteeseen reiät kaiteen tolppia varten, jotta kaide olisi maalaustyön jälkeen voitu nostaa paikoilleen. Kaide ei ollut kiinteä, koska se oli poistettava ennen ajosillan ja keulaportin nostoa.

Kuva 3. Henkilönostin.
