2/90

Ahtaajan kuolemaan johtanut työtapaturma jäätyään puristuksiin puoliperävaunun ja lauttavaunun väliin

työpaikkaonnettomuuksien tutkinta (TOT)

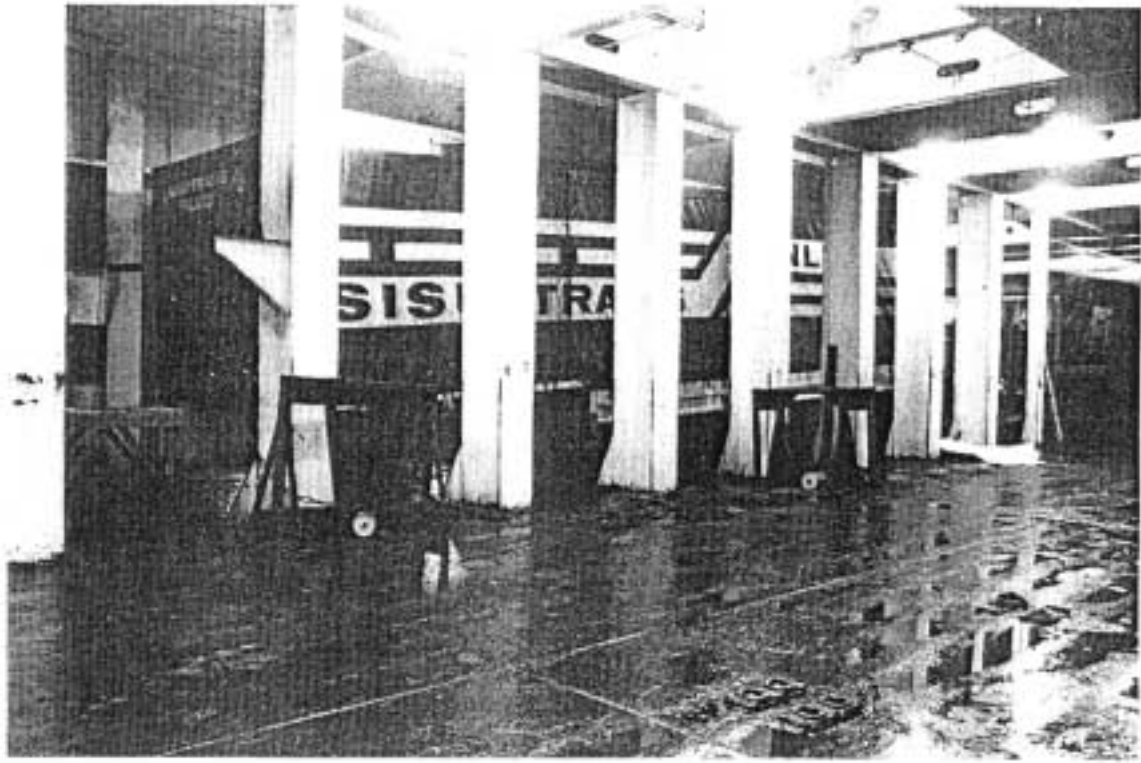
Vetomestarin ehdittyä lähes kokonaan alta pois, alkoi pukki kaatua taaksepäin ja myös perävaunu liikkui tällöin taaksepäin. Surraajista ainakin kaksi oli lauttavaunun ja perävaunun välissä kiristämässä löysälle jääneitä surrinkikkejä. Mikäli surraajat olivat välillä ko. tilasta poissa, olivat he pukkia asetettaessa menneet väliin ko. kiristystä suorittamaan. N.N jäi perävaunun ja lauttavaunun väliin puristuksiin, menettäen välittömästi henkensä (kuvat 1 ja 2).

Kuva 1.
Yleiskuva kannelta. Takana puoliperävaunu ja lauttavaunu.

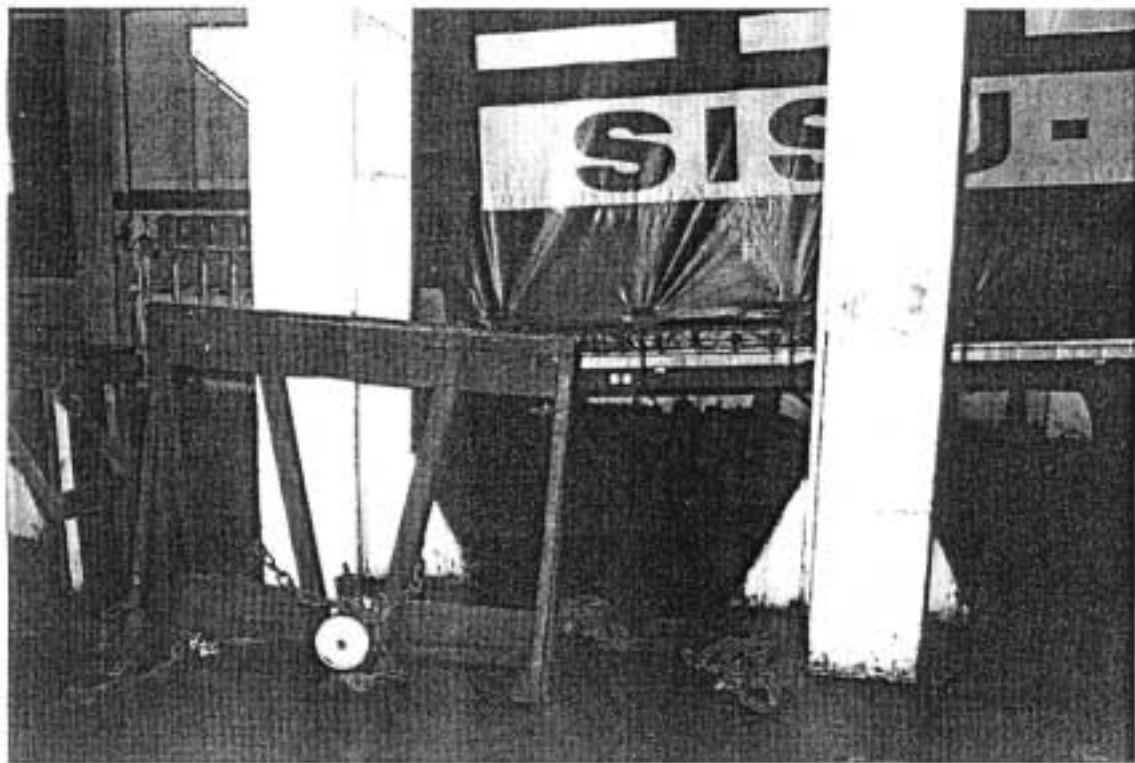
Traileripukki oli huonokuntoinen. Pukin oikeassa jalaksessa ei ollut puutukea ja jalaksessa oli vanha murtumajälki, jonka vuoksi jalaksen pohja oli jonkin verran kaaeva (kuva 3).

Vetomestaria irrotettaessa oli lisäksi saattanut tapahtua nytkähdys, joka on saanut taaksepäin kaatumisen liikkeelle.

Kuva 2.
Trailerpukki

Aluksella tulee käyttää ainoastaan hyväkuntoisia traileripukkeja ja niitä tulee olla riittävästi.

Pukit ovat varustamon omaisuutta. Ahtaussyrityksen tulisi sopia varustamon kanssa menettelystä, kuinka pukit tarkastetaan ja millä kriteereillä ja kuka ne hylkää käytöstä.

Määräaikaistarkastuksilla voitaisiin säännöllisesti valvoa pukkien kuntoa. Tarkestuksesta tulisi pukkiiin tehdä merkintä.

Varustamon tulee huolehtia pukkien kunnosta ja korjauksesta.

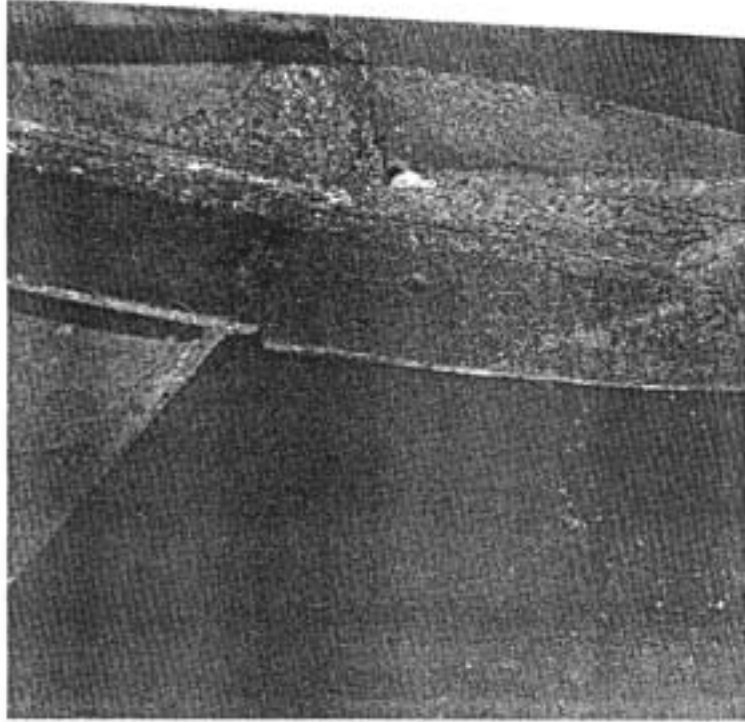
Kuva 3.
Murtuma jalaksessa

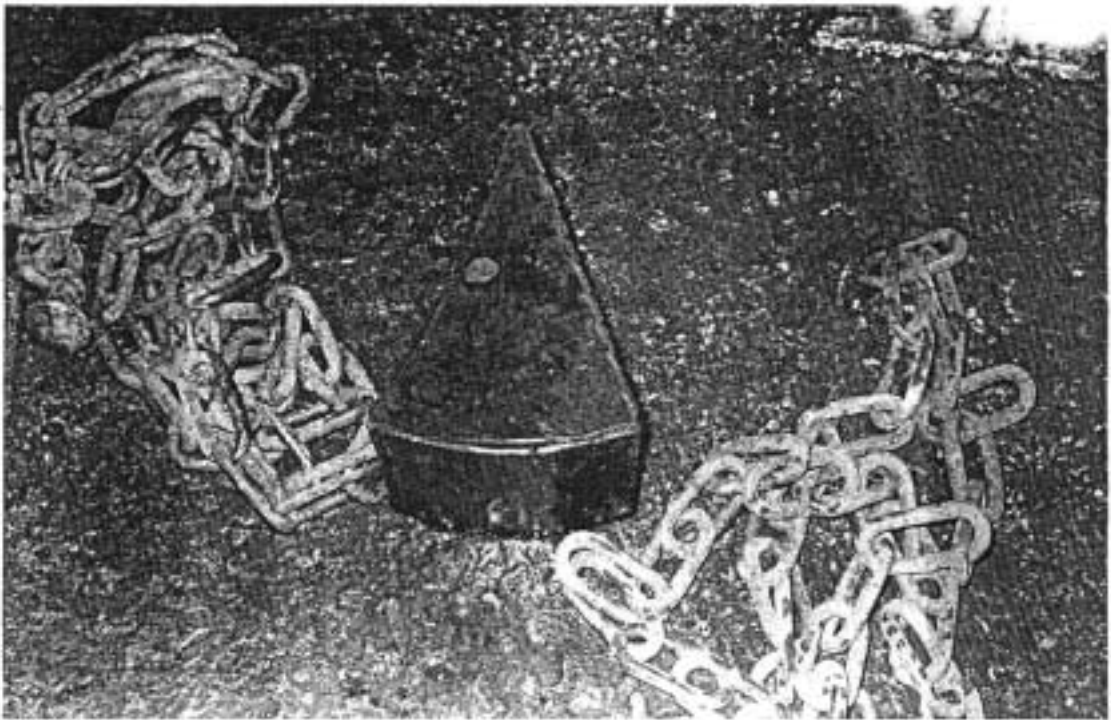
Puoliperävaunun takapyörien taakse ei oltu laitettu kumikiilaa, joka estää pyörien liikkumisen taaksepäin. Kiiloja oli käytetty

niillä kansien osilla, jotka ovat kaltevia. Käytäntönä kuitenkin oli, että tasaisilla kannen osilla kiiloja ei käytetty. Kiiloja olisi tapahtumapaikalla ollut käytettävissä (kuva 4).

Kuva 4.
Kiila, surrausketjuja

Kiiloja tulee käyttää vähintään yhteen pyörään eteen ja taakse. Ne saa poistaa vasta kun yksikkö on kiinnitetty. Kiiloja on oltava jokaisella kannella riittävästi saatavilla.
