30/90

Kuolemaan johtanut työtapaturma  
työntekijän jäätyä kannatinpukilta pu-  
donneen sinkitystyökalun alle

**työpaikkaonnettomuuksien  
tutkinta (TOT)**

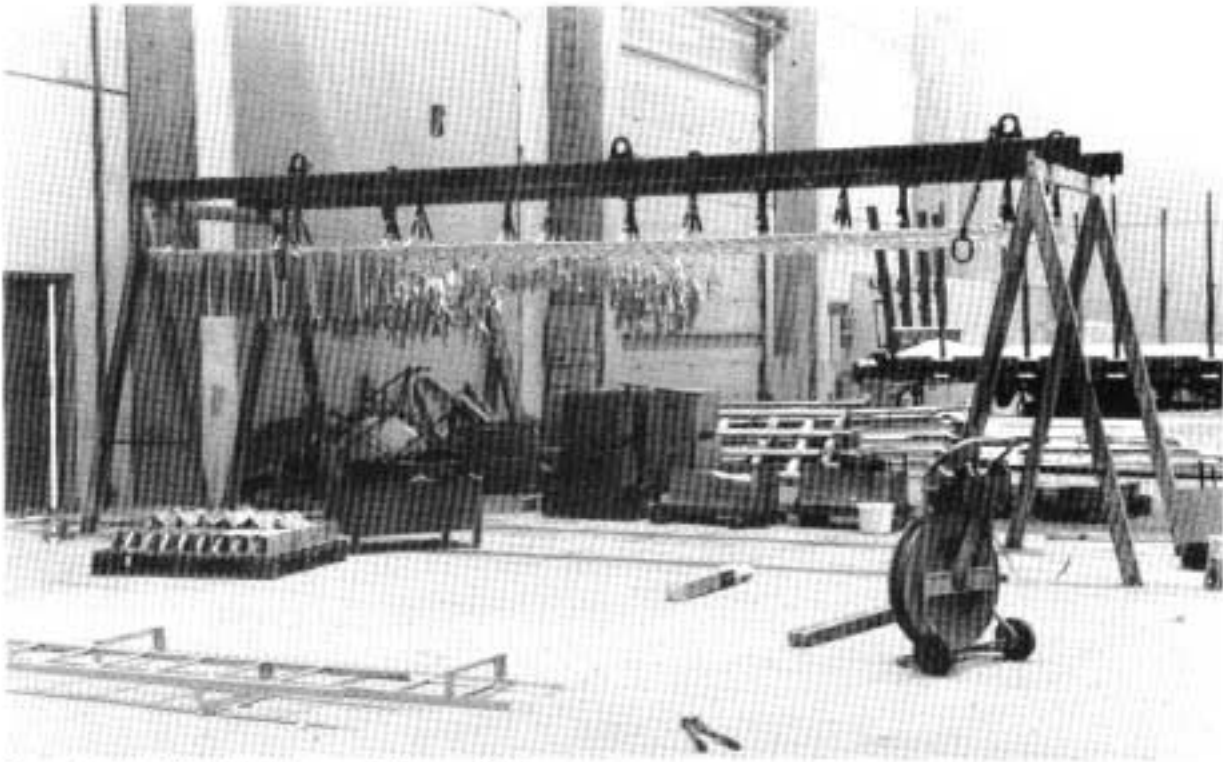
Oikeanpuoleisen A-pukin vieressä oli ns. pumppukärky ja sen päällä puinen siirtolava. Työntekijä K.K tuli hakemaan käyttöönsä pumppukärkyä. Yrityksestään huolimatta hän ei saanut kärkyä tavanomaisesti vetämällä pois lavan alta. Niinpä K.K kiskaisi kärkyä rajusti, jolloin kärkyssä edelleen kiinni ollut lava otti kiinni A-pukin jalkaan. Jalka siirtyi tällöin niin paljon, että sinkitystyökalun kannatinpalkit luistivat tuelta ja työkalu purettavine osineen putosi alas (kuvat 1 ja 2).

Purkua suorittanut N.N jäi pudonneen työkalun alle ja menetti henkensä saamiinsa vammoihin. Työkalu taakkoineen painoi vajaat 1.400 kg.

Kuva 1. Sinkitystyökalu pukkien päällä.

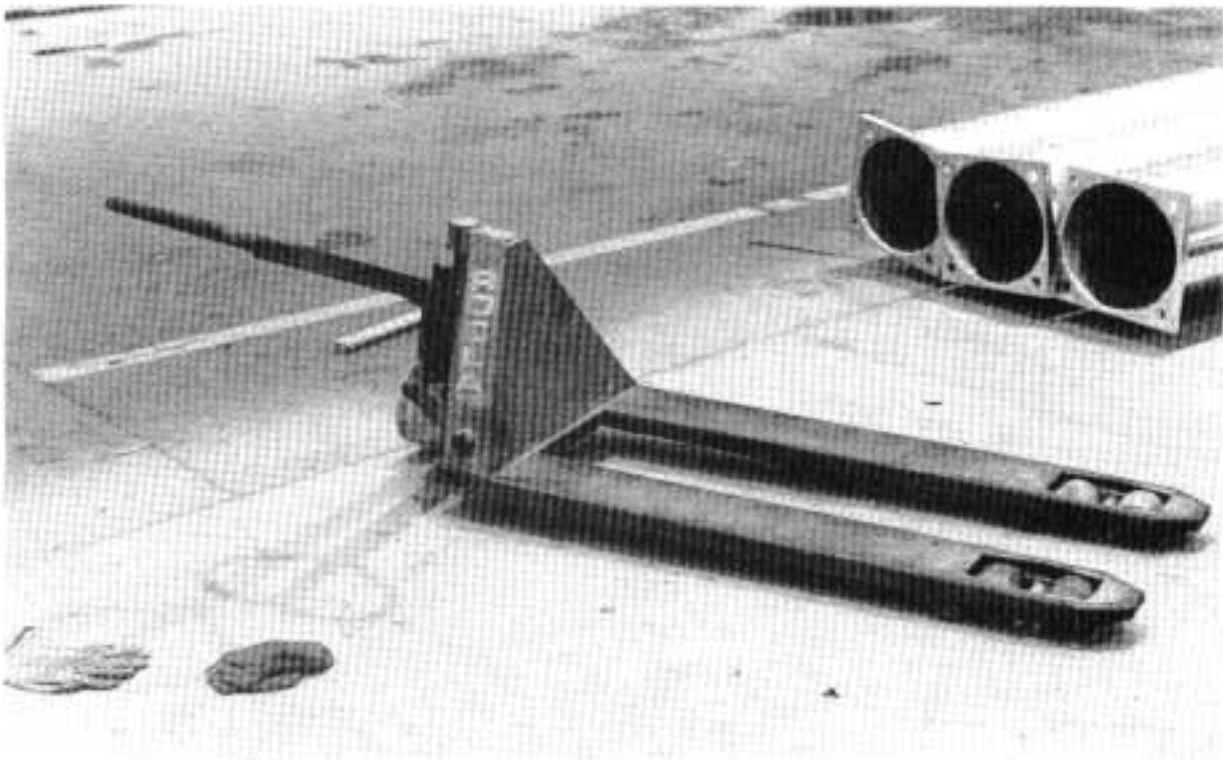
Työtaturman jälkeen tutkittaessa siirtolavaa/pumppukärkyä todettiin, että irrallinen laudanpätkä oli kiilannut toisen haarukan ja lavan tiukasti yhteen; rautakangella ja runsaasti voimaa käyttäen saatiin lava irrotetuksi. Ei voitu selvittää oliko laudanpätkä irrallinen vaiko osittain rikkoutuneesta lavasta peräisin, koska siirtolava pirstoutui pahasti pumppukärkyä irrotettaessa.

Kuva 2. Pumppukärry.

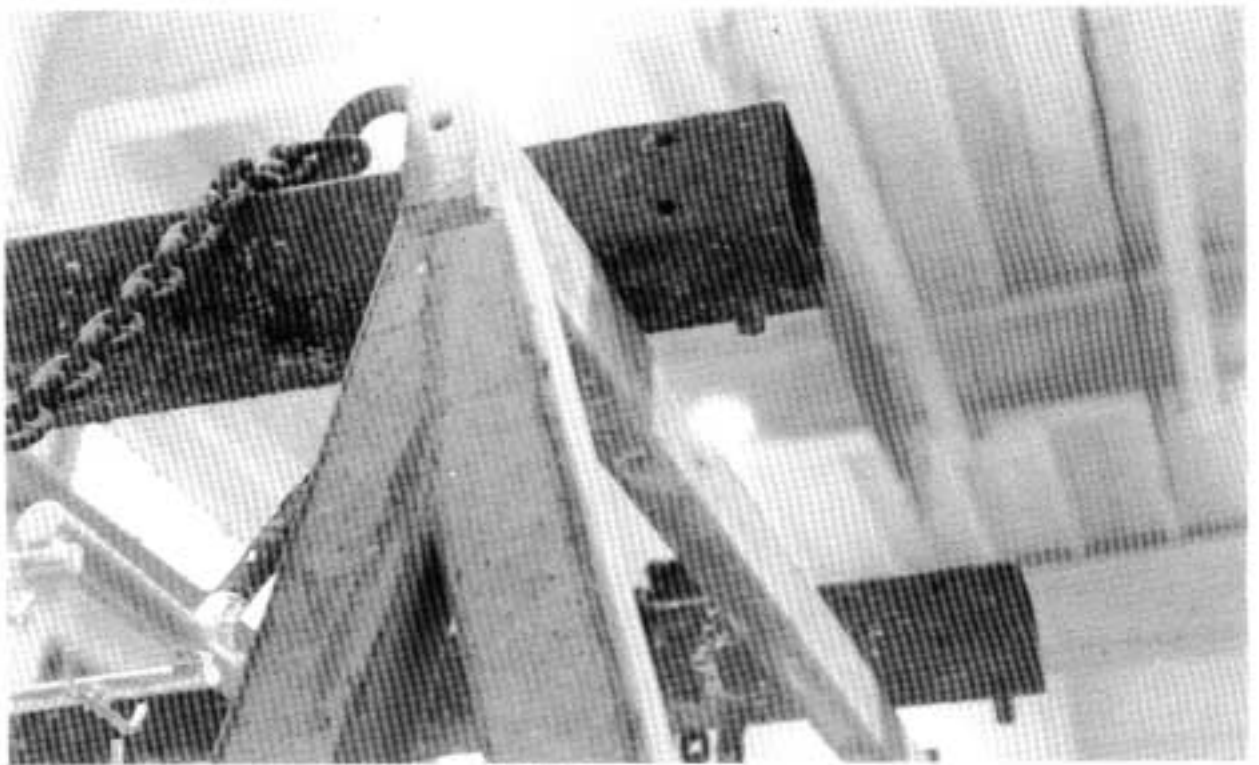
Sinkitystyökalua ei oltu mitenkään kiinnitetty A-pukkeihin eikä työkalun kannatinpalkkeissa ollut mitään mekaanista laitetta, joka olisi estänyt palkin liukumisen tuelta pois (ks. kuva 3).

**Kuva 3. Työtaturman jälkeen palkkeihin asennetut esteet.**

Sinkitystyökalun kuten myös muiden vastaavien taakkojen pysyminen tuella on varmistettava luotettavasti.
