24/91 Putoaminen peltikatoilta  
työkohteeseen siirryttäessä

## **työpaikkaonnettomuuksien tutkinta (TOT)**

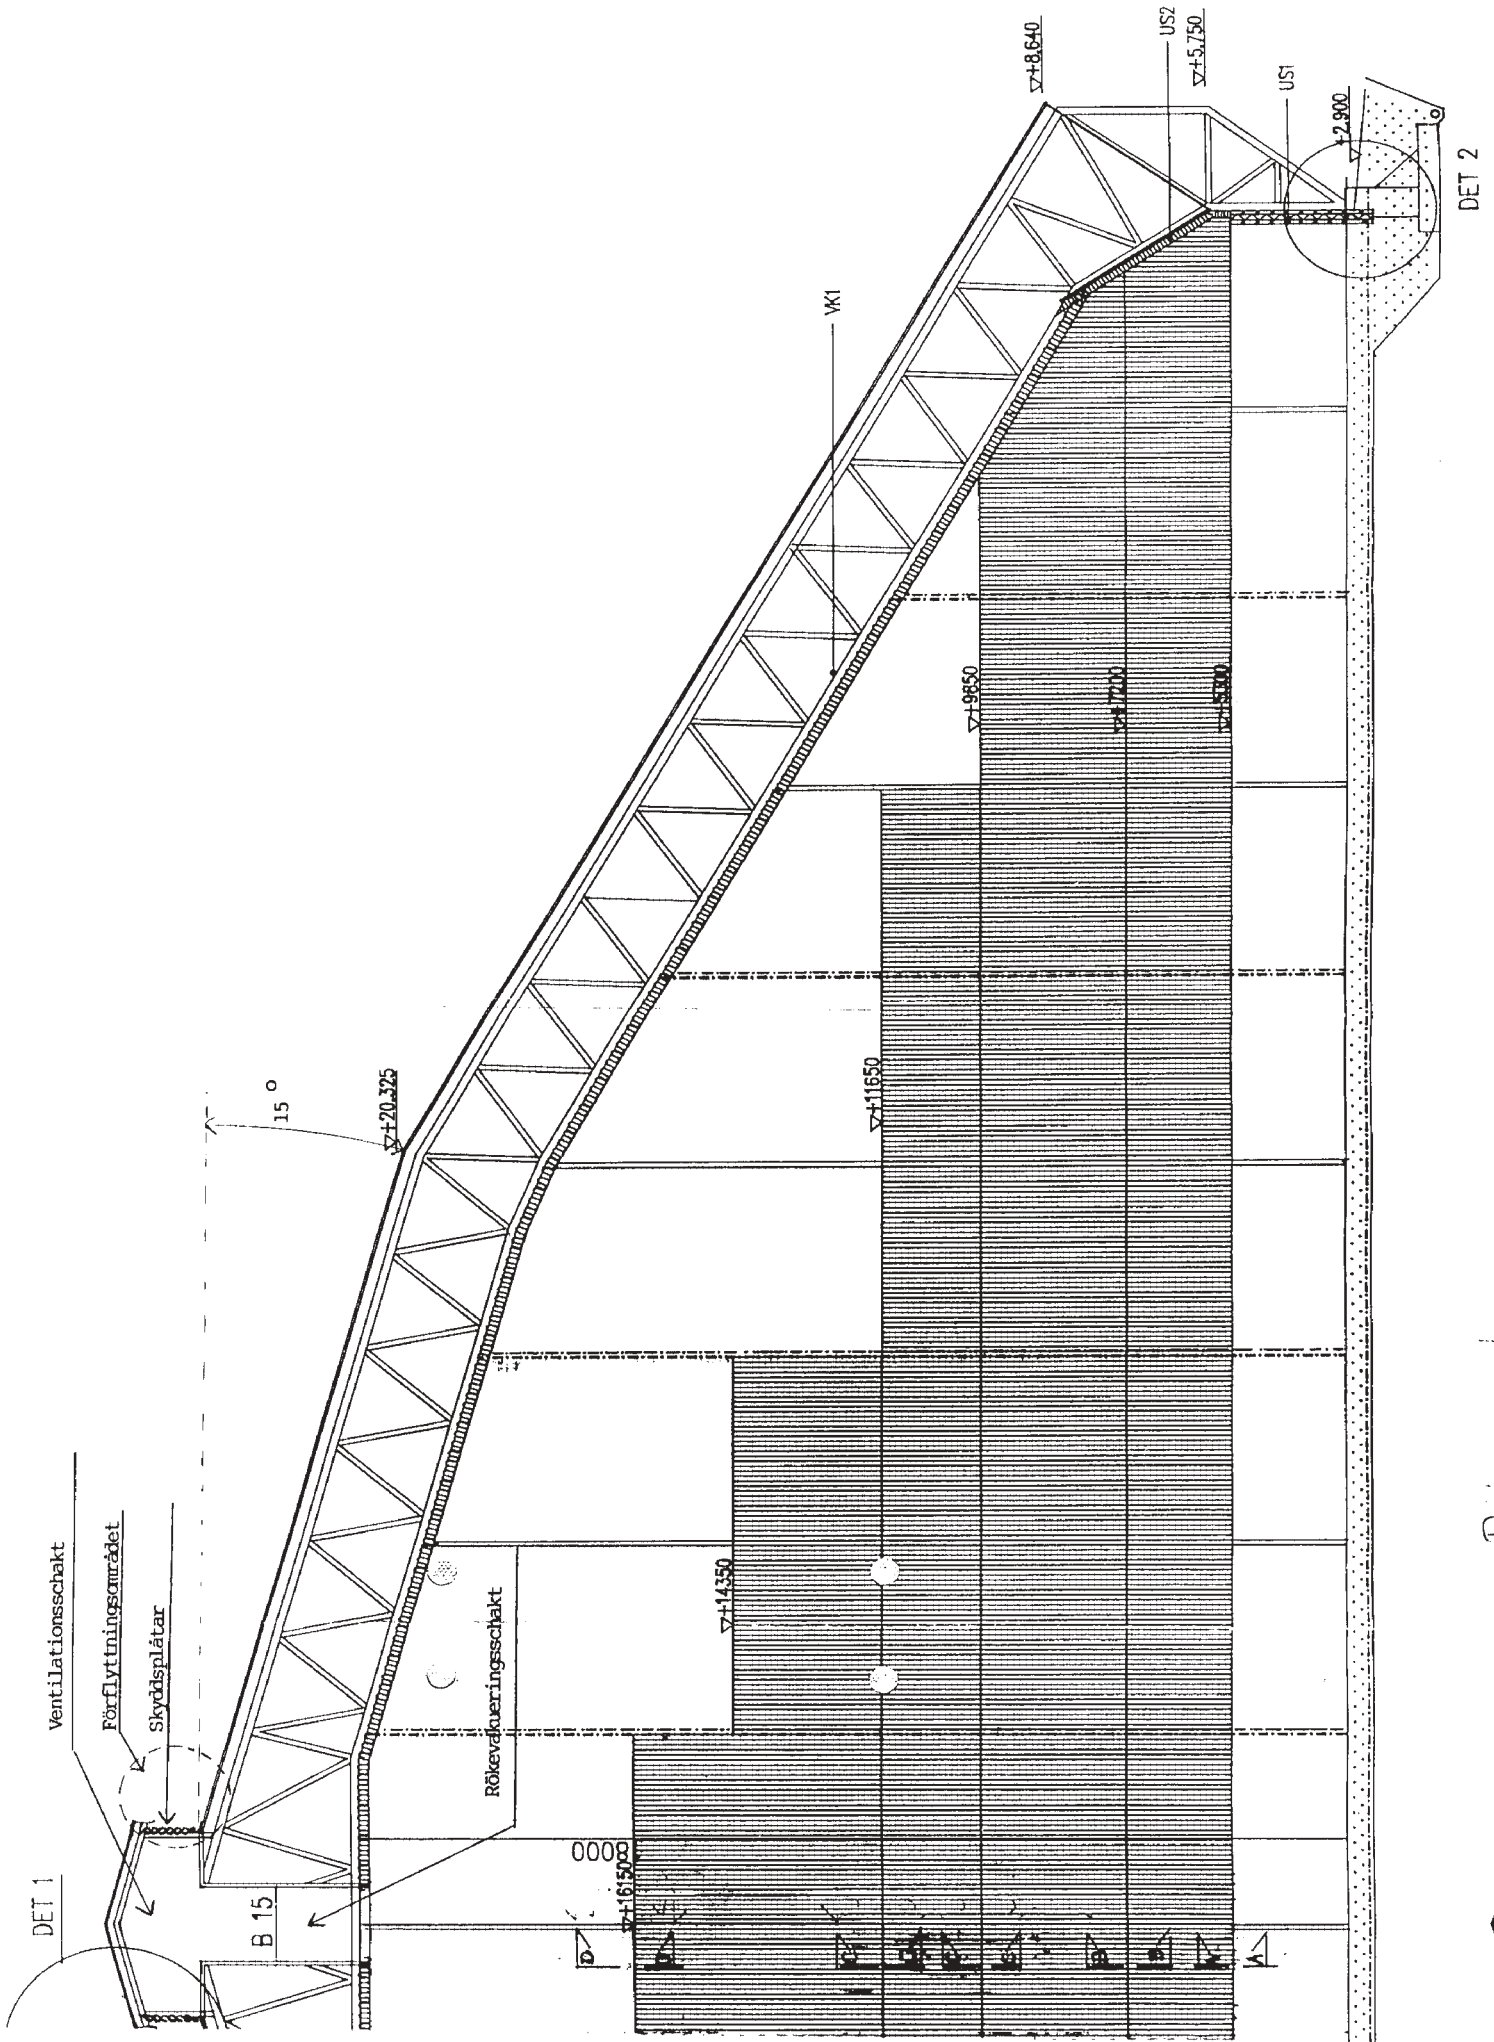
Pinnas 1

Työryhmä N.N, K.K ja M.M olivat saaneet tehtäväkseen asentaa peltiset suojalevyt ilmanvaihtokanavan kummallekin sivulle (Piiros 1). He olivat edellisenä päivänä asentaneet levyjä pitkän matkaa kanavan itäpuoleiselle reunalle. Tapahtumapäivän aamuna N.N ja K.K nousivat katolle yhdessä työnjohtaja L.L:n kanssa. M.M oli mennyt jo edeltä välikatolle järjestelmään kiinnitettäviä peltejä vesikatolle nostamista varten. N.N, K.K ja L.L nousivat rakennushissillä välikatolle. Täältä he jatkoivat matkaa vesikatolle ilmanvaihtokanavan kautta käyttäen kanavassa olevia tikkaita. Tämän ilmanvaihtohormin kohdalla oli ilmanvaihtokanavan itäpuolinen reuna jo pellitetty, joten miehet joutuivat nousemaan katolle ilmanvaihtokanavan länsipuolelle. (Kuva 1). Miehet olivat ehtineet pellittää edellisenä päivänä itäpuoleista reunaa nousupaikasta noin 20 metriä eteenpäin. Tästä syystä työryhmä joutui kävelmään 20 metrin matkan katon harjaa pitäen kiinni tuuletuskanavan rakenteista. Katolle nousi ensimmäisenä K.K ja hänen jälkeensä työnjohtaja L.L. Viimeisenä katolle nousi N.N. K.K oli jo päässyt työkohteeseen asti ja L.L:kin lähelle tätä paikkaa, kun he kuulivat takaansa jonkinlaisen mätkähdyksen. Kun he kääntyivät katsomaan taakseen, he näkivät N.N:n luistavan istuma-asennossa alas peltikattoa pitkin. N.N yritti käsin ja jaloin jarruttaa vauhtiaan. Katon muodostaman taitteen kohdalla N.N katosi K.K:n ja L.L:n näkyvistä.

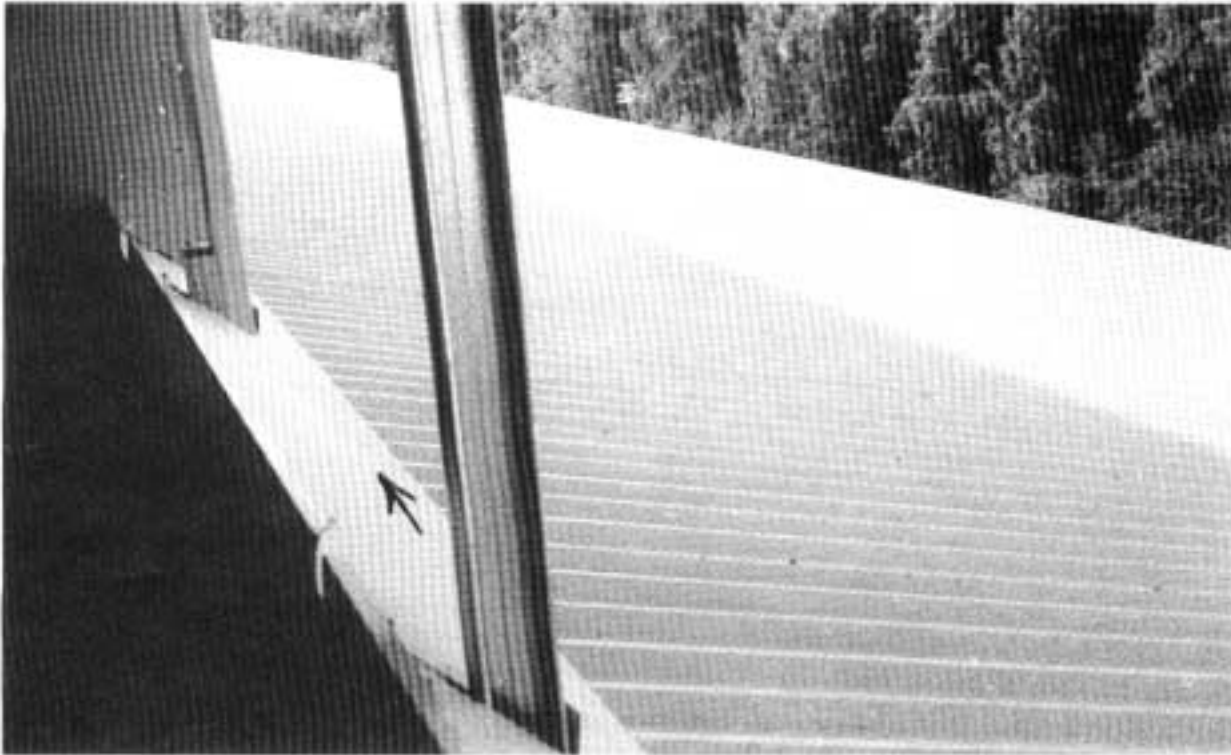
Katolla ei ilmanvaihtohormin vieressä ollut kulkutasoa eikä työskentelytasoja peltien kiinnitystä varten. Työntekijät joutuivat kulkemaan katonharjaa työkohteeseensa kävellen kaltevaa peltistä kattoa pitkin. Kävellessään he pitivät kiinni ilmanvaihtokanavan rakenteista.

**Kuva 1.**  
Kuva katolta kohdasta, josta miehet nousivat vesikatolle. He lähtivät kävelemään nuolen osoittamaan suuntaan.

Tässä tapauksessa rakennusta suunniteltaessa olisi pitänyt olla suunnitelma ilmanvaihtohormin pellityksen turvallisesta suorittamisesta. Suunnitelmassa olisi pitänyt mainita työ- ja kulkutason rakentaminen katonharjalle sekä katon reunalle rakennettava suojakaide jo siinä vaiheessa, kun kattoa pellitettiin. Suojakaiteet olisi pitänyt jättää paikalleen koko siksi ajaksi, kun kattotöitä suoritetaan.

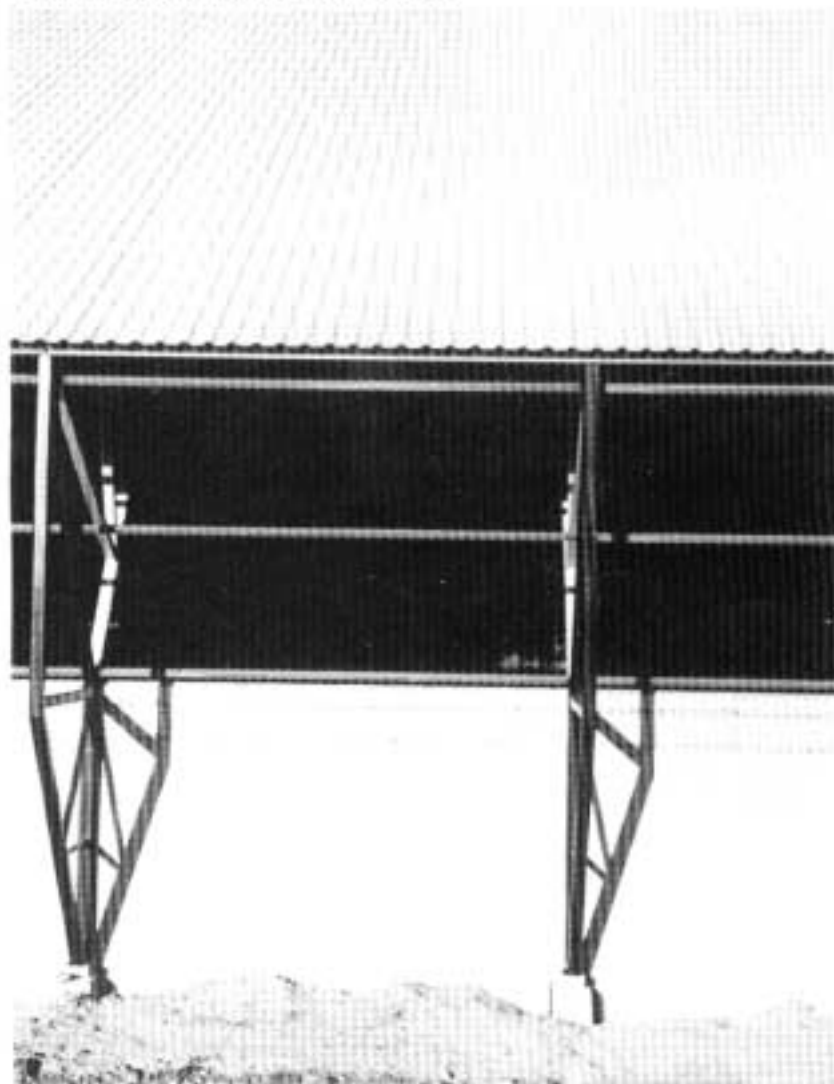
K.K ja L.L lähtivät välittömästi alas katsomaan, miten N.N:lle oli käynyt. Kun he tulivat paikalle, he näkivät N.N:n makaavan selällään maassa pää rakennukseen päin. (Kuva 2). N.N: oli tajuissaan ja valitti rintakipuja. Hänen jalkansa kuitenkin liikkuvat. N.N toimitettiin ambulanssilla sairaalaan, jossa hän menehtyi parin päivän kuluttua.

Katon reunalla ei ollut suojakaiteita estämässä putoamista katolta. Mikäli katon reunalla olisi ollut suojakaide ja välikaide, ne olisivat saattaneet estää N.N:n putoamisen maahan.

**Kuva 2.**  
Kuva kohdasta, johon N.N putosi.
