# TAPATURMAVAKUUTUSLAITOSTEN LIITTO

33/91 Työntekijä jäi työvuorosta poistuessaan kuonajunan alle tehdasalueella

# työpaikkaonnettomuuksien tutkinta (TOT)

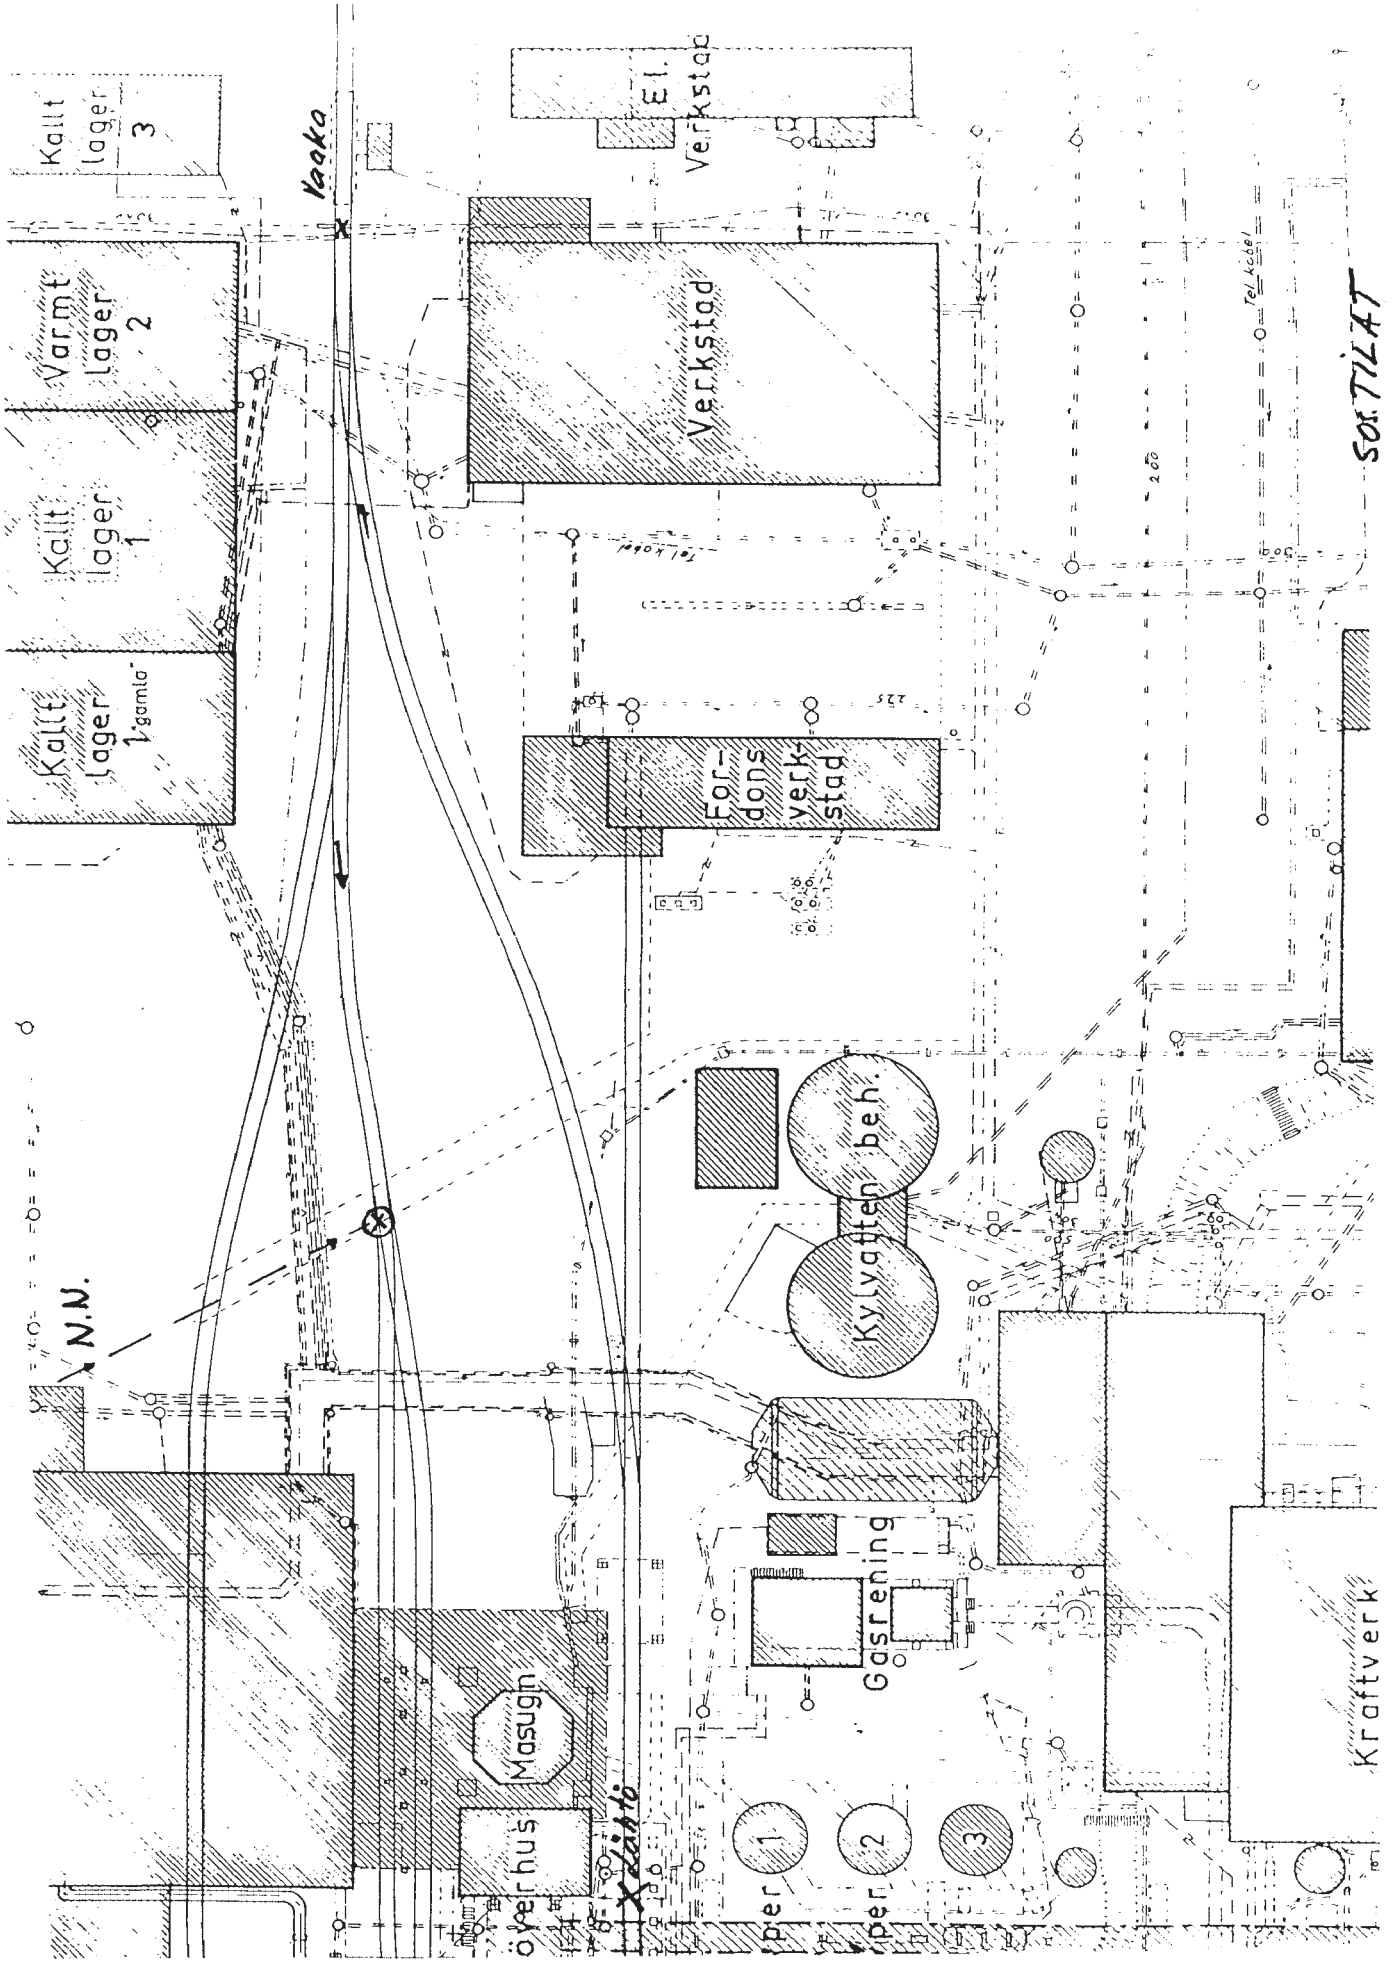
Piirros 1

Nosturinkuljettaja N.N oli leimannut kellokorttinsa vähän ennen seitsemää aamulla joulu-kuussa työvuoron päätyttyä. Hän oli siirtymässä tehdasrakennuksesta sosiaaliloihin. Reitti kulki pihan poikki rautatiekiskojen yli (Piiros 1). Kiskoilla kulki tehtaan oma veturi, joka kuljetti kuonasanckoja masuunilta vaa'alle ja vie-reisiä kiskoja pitkin takaisin masuunin ohi kuonavarastoon. Juna ja kuonasanckka kulki-ivat raiteilla tarpeen mukaan ilman aikataulua.

Tehdasalueella tutkitaan kulkureitin muutta-mista siten, että kaikki kulku tapahtuu radan yli vain yhdestä kohdasta. Tässä kohdassa on vain kaksi raideparia, ja ne ovat lähempänä toisiaan. Sosiaaliloihin jouduttaisiin tällöin kiertämään eri puolelta ajoneuvojen korjauspa-jaa, kuin mitä tähän asti on kuljettu. Kulkemi-nen nykyistä reittiä myöten estettäisiin aidalla molemmin puolin.

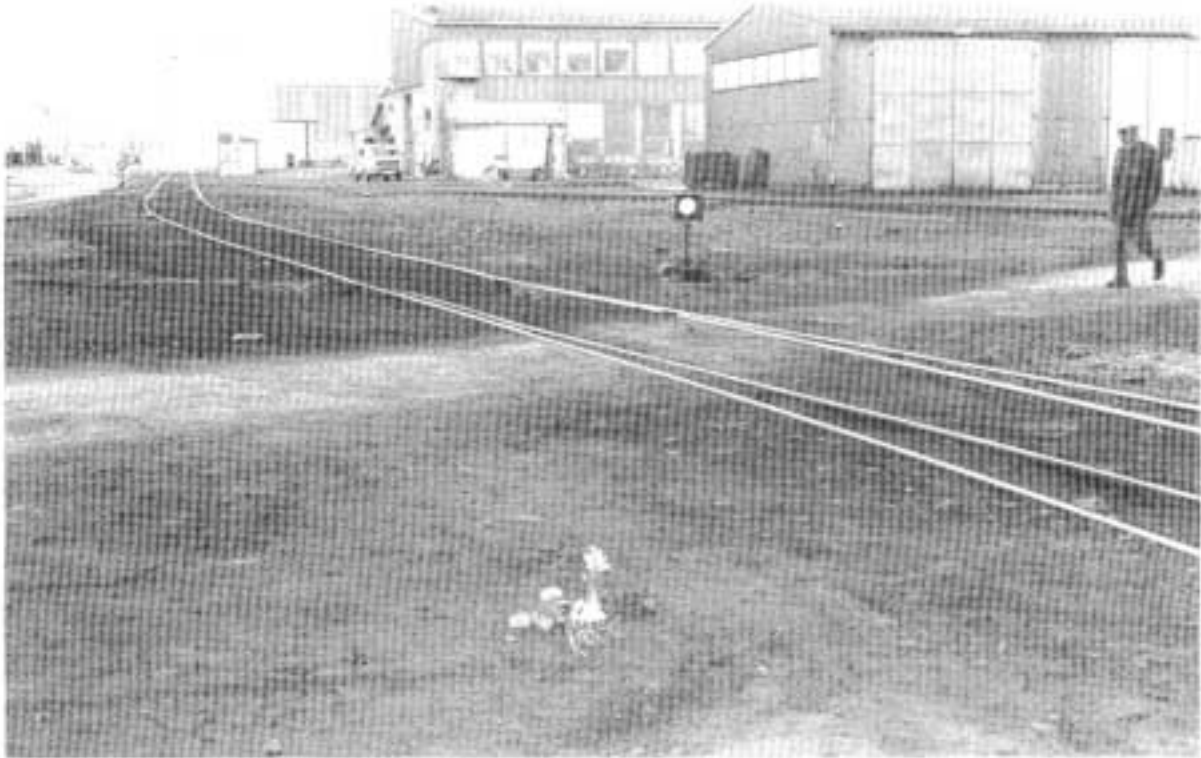
**Kuva 1.**  
Radanylityspaikka katsottuna siihen suuntaan, johon NN oli menossa.

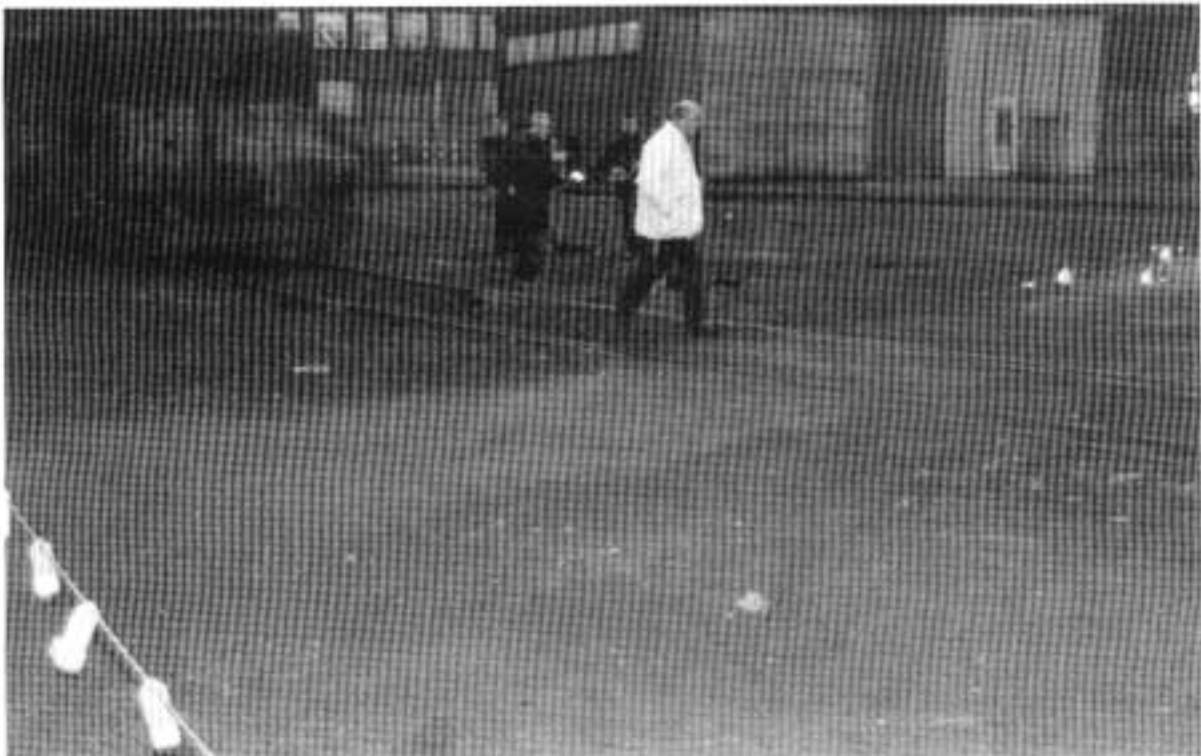
N.N oli ollut työssä yövuorossa ja saattoi olla jossain määrin väsynyt sekä ajankohdan että flunssan vuoksi. Junassa oli varoitusvalot, mutta ne olivat verraten heikot. Noin 6 metriä ennen ylikäytävää juna kääntyi siten, että va-roitusvalot jäivät kuonavaunun peittoon.

**Kuva 2.**  
Radanylityspaikka siltä suunnalta, josta NN oli tulossa. Vasemmalla kuonasenka tulossa.

Työpaikalla on tapaturman johdosta asennettu kuonavaunuihin takavalaistus. Myöskin vetu-rin valoja on muutettu siten, että ne ovat korke-ammalla ja näkyvät helpommin kuonavaunun ohi.
