30/91

Muurarin apulainen kuoli jäätyään kannatinpalkin murtumisen seurauksena pudonneen elementin alle

työpaikkaonnettomuuksien tutkinta (TOT)

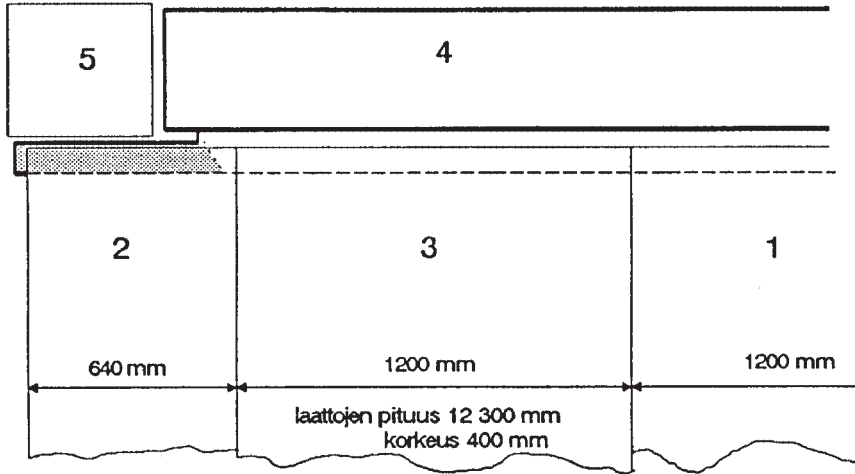
Piirros 1 Laataston asennusjärjestys.

Viimeisenä asennettiin ontelolaatta holvin reunalle asennetun laatanpuolikkaan ja muiden laatojen väliin (piirros 1). Kun viimeinen laatta oli paikallaan, mutta vielä kiinni nostosaksissa, ontelolaattoja kannattava jännebetonipalkki murtui reunimmaisesta laatanpuolikkaan tuennan kohdalta. Ko. laatanpuolikas, joka oli ollut paikallaan noin 15 min, putosi alas toisen kerroksen holville, jonka vastaavan reunimmaisesta ontelolaatanpuolikkaan tuenta murtui samalla tavoin ja toisen kerroksen laatanpuolikas putosi ensimmäisen kerroksen holville. Kolmannesta kerroksesta pudonnut laatanpuolikas putosi alas maahan murskaten alleen ensimmäisen kerroksen holville johtaneet portaat (kuva 1). Elementin pudotessa ilmeisesti portailla ollut muurarin apulainen N.N loukkaantui vaikeasti ja menehtyi myöhemmin saamiinsa vammoihin.

Ulokkeeseen kohdistuvaa rasiitusta lisäsi se, että sen päälle asennettiin vajaa laatta, joka oli ainoastaan 140 mm leveämpi kuin uloke. Siten sen paino oli suurimmaksi osaksi ulokkeen varassa (piirros 1).

- 1 aikaisemmin asennettu laatta
- 2 toiseksi viimeisenä asennettu, pudonnut laatta
- 3 viimeisenä asennettu laatta
- 4 kannatinpalkki (murtunut osa rasteroitu)
- 5 pilari

Laatasto olisi suunniteltava siten, että ulokkeelle tulevasta laatasta yli puolet tulisi leukaosan kohdalle.

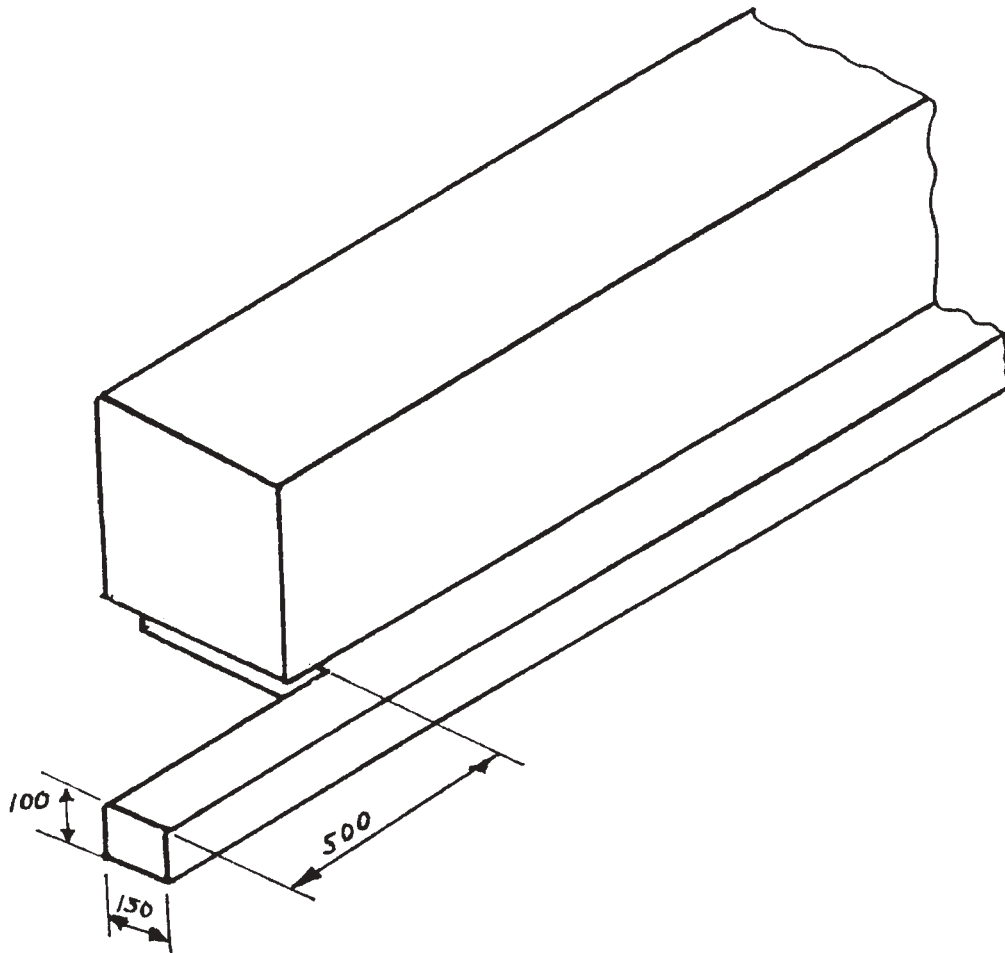
Piirros 2 Leukapalkin pää (mitat millimetreinä).

Ontelolaattoja kannattava jännebetonipalkki oli ns. leukapalkki (piirros 2). Ontelolaatasto tukeutui leukapalkkiin neopreeninauhan välityksellä. Toisesta päästään laatasto tukeutui kantavan seinän päälle. Jännebetonipalkin suunnittelulujuus oli K50-1 ja harjaterästen laatu A500H. Palkki oli valmistettu noin kaksi kuukautta ennen tapaturmaa. Toisen kerroksen holvi- ja kannatinrakenteet olivat samanlaiset. Palkin mittakuvan laati rakennussuunnittelutoimisto ja raudoituskuvat palkin valmistanut ja asennuksesta vastannut elementtitehdas.

Leukapalkki on paljon käytetty rakenne ontelolaattojen tuennassa. Kyseisessä rakennuskohteessa niitä oli useita kymmeniä. Tavallisesti uloke oli lyhyt (200—300 mm) ja ainoastaan kahdessa palkissa (molemmat murtuivat) oli pitkä (500 mm) uloke. Pitkä uloke todettiin erittäin harvoin käytetyksi ratkaisuksi.

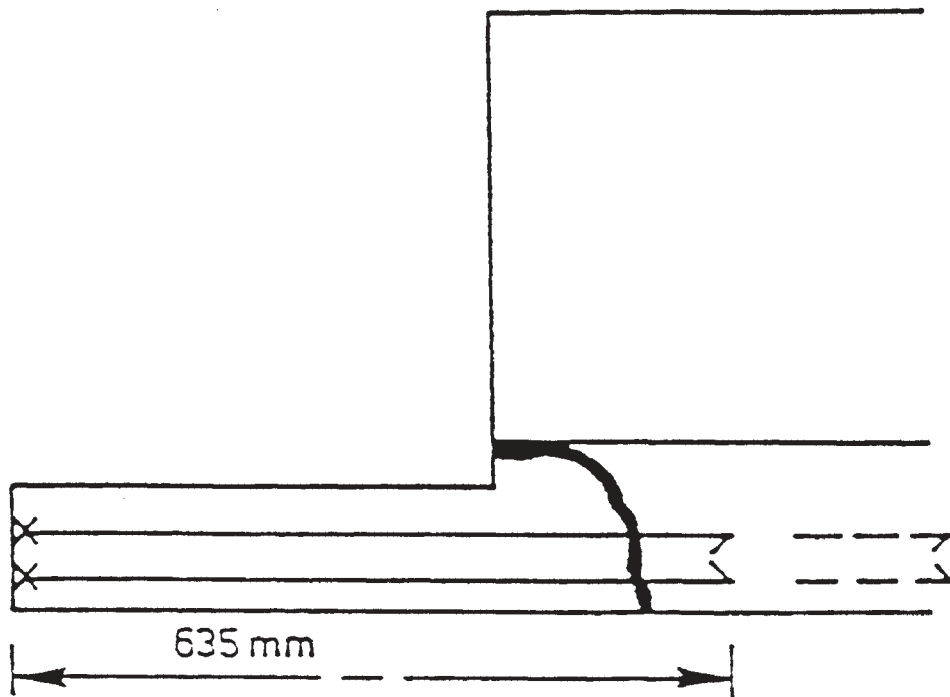
Murtumisen syyt: mitoitus- ja valmistusvirhe
VTT:n selvityksen mukaan leukapalkin äkillisen murtuman aiheutti leukapalkin pään ulokkeen puutteellinen raudoitus (piirros 3). Palkin leuan uloke oli raudoituksen osalta sekä väärin mitoitettu että virheellisesti valmistettu.

Tehdyn selvityksen mukaan uloketta ei oltu mitoitettu Suomen rakentamismääräyskokoelman mukaisesti, vaan suunnittelukuormille uloke olisi tullut mitoittaa olenaisesti vahvemmaksi.

Ulokkeiden raudoituksessa käytettiin liian lyhyitä lenkkejä. Piirustusten mukaan lenkkien pituuden olisi pitänyt olla 800 mm, mutta pituus oli vain 616 mm.

Piirros 3 Leuan ulokkeen teräslenkin sijainti (yhtenäinen viiva) ja raudituspiirustuksen mukainen sijainti (katkoviiva). Todelliset ja suunnitellut (sulkeissa) mitat olivat: haarojen pituus 616 mm (800 mm) ja lenkin haarojen väli 40 mm (70 mm).

Ennen valua tapahtuvaa raudoitteen tarkastusta on tehostettava. Erityisesti on otettava huomioon poikkeavat rakenteet.

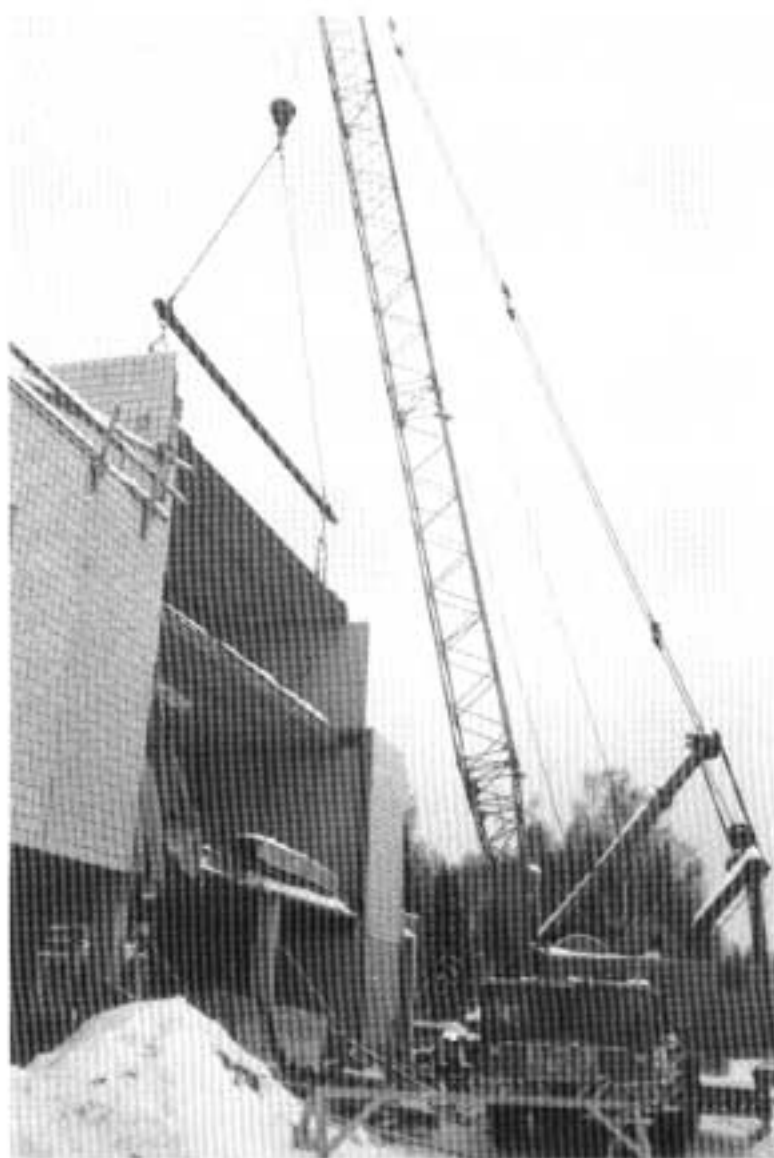
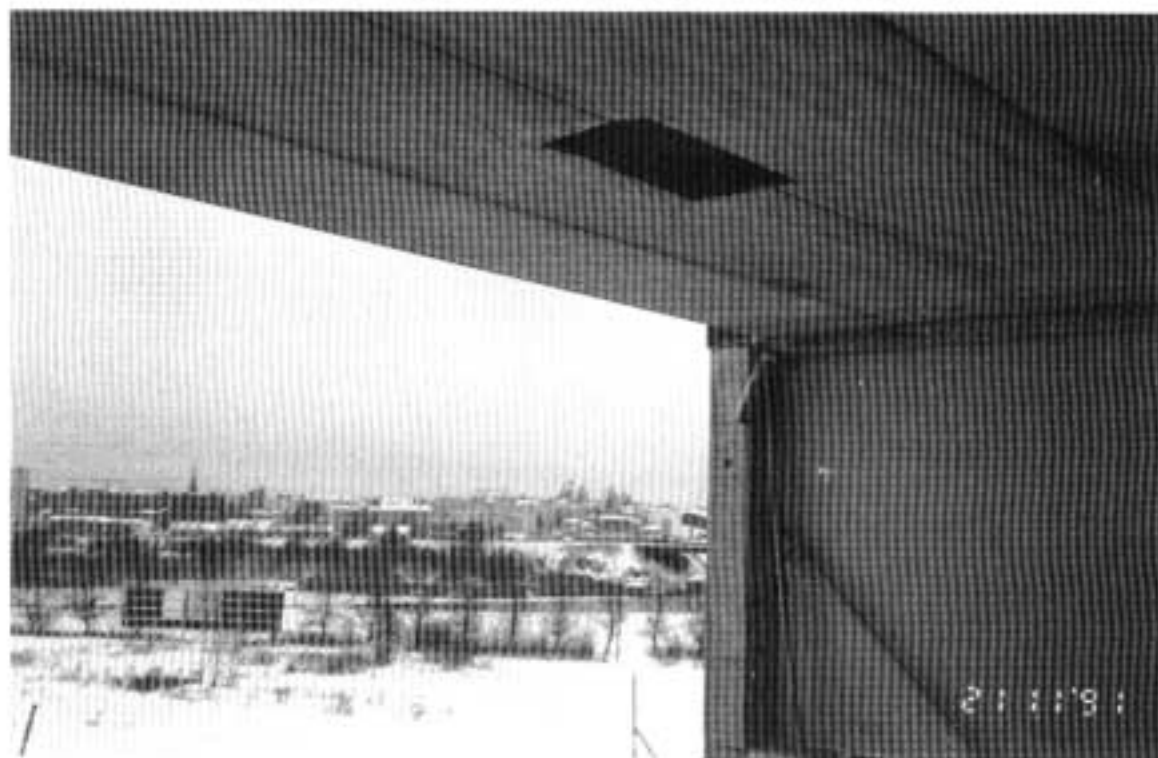
Leukapalkin uloke murtui siten, että se jäi alaspäin taituttuaan roikkumaan raudoitustensa varaan (kuva 2). Toisen kerroksen holvin leukapalkin uloke murtui samalla tavalla. Valtion teknillisen tutkimuskeskuksen (VTT) selvityksen mukaan kolmannen kerroksen leukapalkin äkillisen murtuman aiheutti leukapalkin pään ulokkeen puutteellinen raudoitus (piirros 3). Raudoitusten lenkit olivat liian lyhyet, joten niiden tartuntapitoisuus ei ulottunut riittävän pitkälle betonin vetorasitetulle alueelle.
