Katastrofiluontoisten työtaturmien tutkintajärjestelmä
Työpaikkakuolemantapausten tutkinta

19.10.1988

11/88 Työmaakoppia hallista siirtonosturilla siirrettäessä sattunut työtaturma

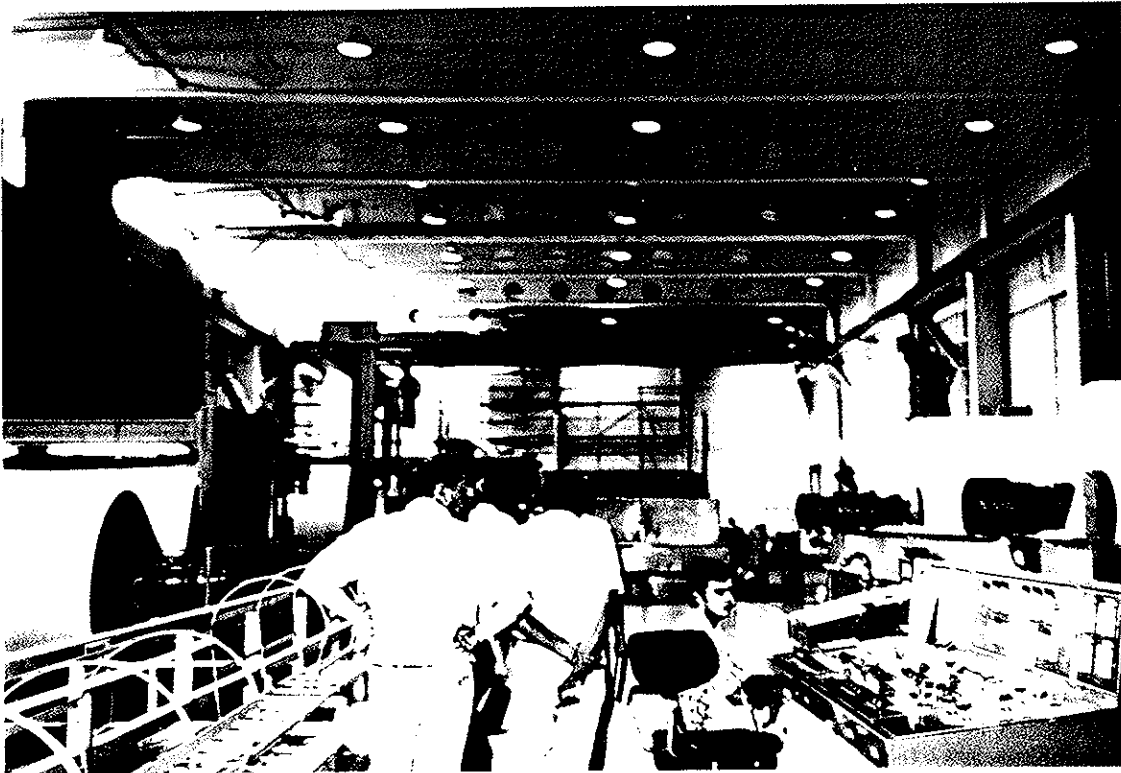
Kuva 1. Näkymä konehallin perälle, josta koppia siirrettiin.

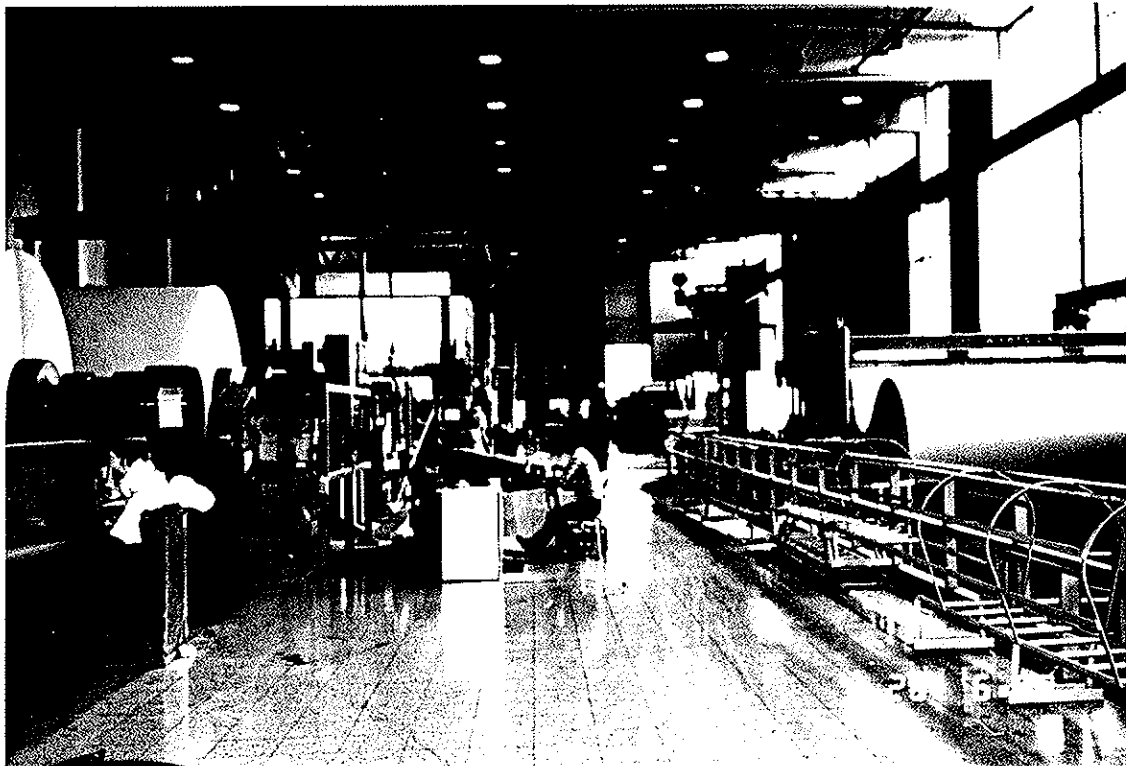
Kuva 2. Näkymä hallin etuosaan, jonne koppia oltiin siirtämässä.

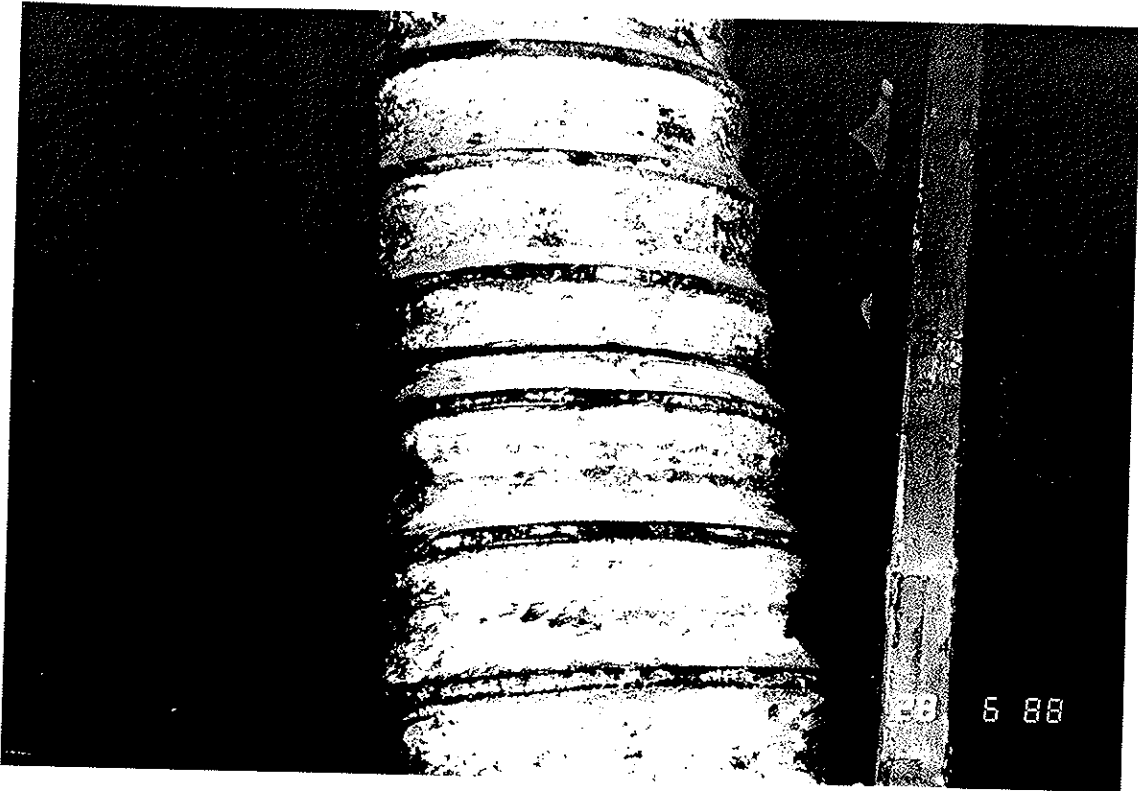
Tapaturman jälkeen suoritetussa tarkastuksessa todettiin, että työmaakopin kaikki neljä nostokiinnikettä sekä teräsköydet olivat ehjät. Nostopalkin urassa 5 todettiin tuore hankautuma. Edelleen havaittiin tapaturmapaikan viereisessä koneessa, kaatumissuuntaa vastapäätä tuore naarmu. Varmuutta ei ole, onko naarmu syntynyt tapaturman yhteydessä, vai onko se ollut koneessa jo aikaisemmin.

Kopin nosto tapahtui kopin lattiataason alapuolelta. Koppia ei ollut tuettu millään tavalla sivuttaisien liikkeitten varalta. Nostovaijeri oli vapaasti nostopalkin urassa, joten vaijerin yläpää oli kitkan ja kopin tasapainon varassa.

Kuva 3. Nostopalkissa urassa 5 näkyy hankautuma. Urien väli 6,6 cm.

Toisena mahdollisuutena kopin noston varmistamiseksi voitaisiin raksien siirtymä pystysuunnassa palkin urassa estää käyttämällä esim. kahta raksia kummasakin päässä.
