# TOT-RAPORTTI

## 19/07

### Yrittäjä ja työntekijä putosivat lankun katkettua

# TOT 19/07

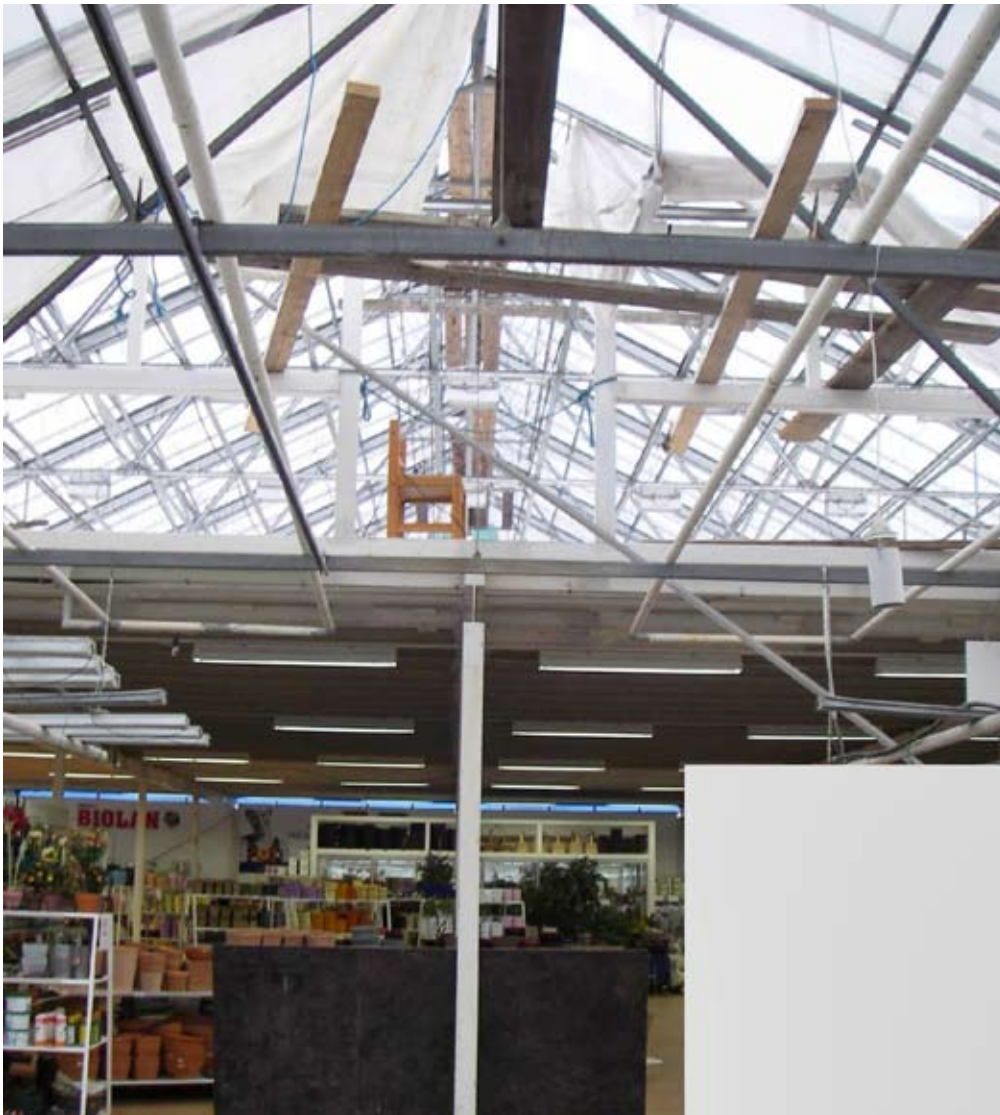
Puutarhalla oltiin liittämässä kasvihuonetta myymälänä ja kasvihuoneena käytettyyn kaksikerroksiseen rakennukseen. (kuva 1)

**Kuva 1. Tapahtumapaikka. Kuvasta on peitetty henkilöt.**

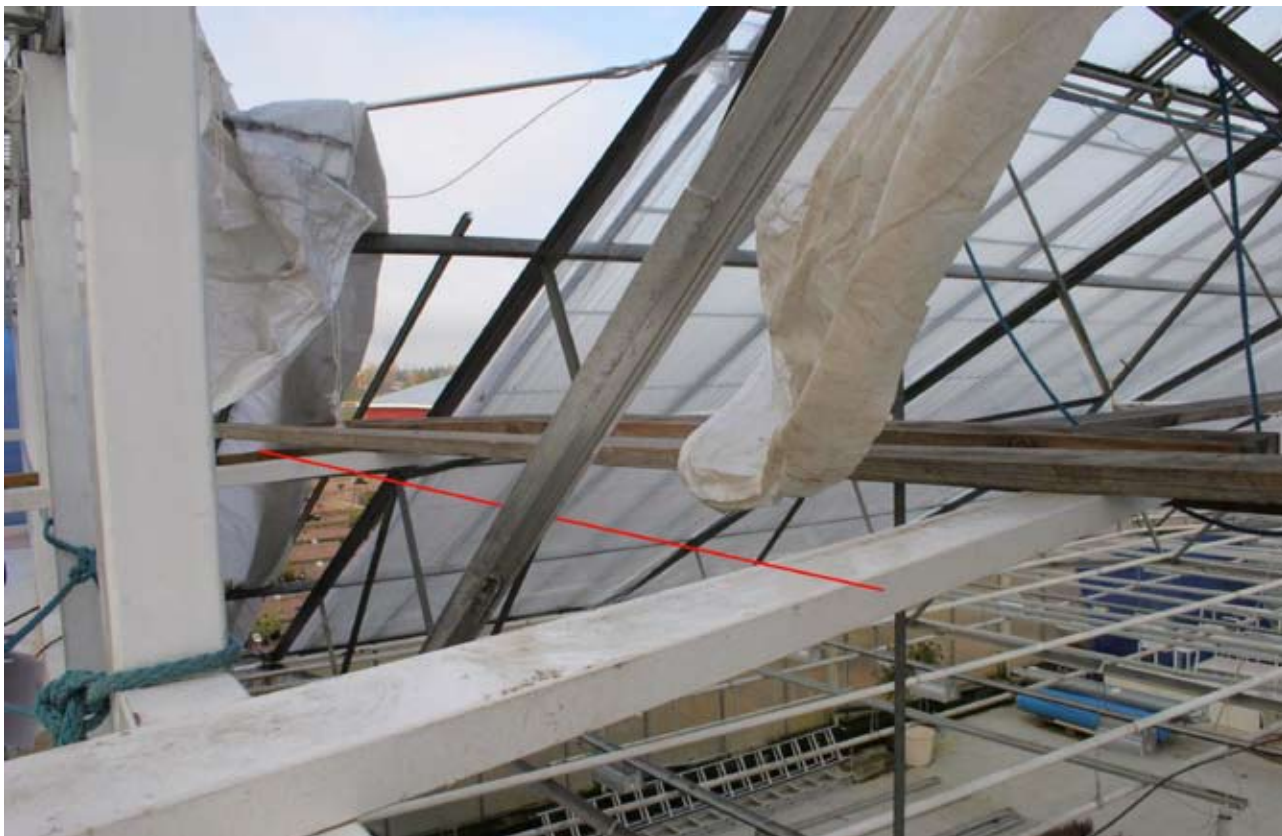
Tapahtumahetkellä työtä tehtiin sisäpuolella rakennusten liitoskohdalla katon rajassa. Meneillään oli viiston katon alumiinisten alajuoksujen asennus. Alajuoksujen päälle oli määrä asentaa läpinäkyvä muovinen levy. (kuva 2)

Metallirakenteiden päällä noin 5 metrin korkeudella oli poikkipuina irtonaisia lankkua ja niiden päällä pitkittäin irtonaisia lankkuja, joiden päältä työskenneltiin. Lankut eivät muodostaneet yhtenäistä työtasoa. Lankun tukien väli oli noin 3 metriä. Lankkujen alapuolella noin 2,5 metrin korkeudella lattiasta kulki metallisia lämpöputkia.

Rakennustyön tekemiseen käytettiin nopeasti lankuista kyhättyä rakennelmaa, jota ei ollut suunniteltu tai tarkastettu työtasoksi. Kolme lankkua eivät muodostaneet yhtenäistä työtasoa eikä rakennelmassa ollut lainkaan kaiteita. Putoamisvaara työssä oli ilmeinen ilman lankun katkeamistakin.

Lankut eivät olleet toisissaan tai kasvihuoneen metallirungossa kiinni. Katkennut lankku pääsi putoamaan viiveettä alas.

Lankun (palkki kahden tuen päällä) tukipisteiden välinen etäisyys (jänneväli) oli kuormitukseen ja lankun kuntoon nähden liian pitkä, noin 3 metriä.

**Kuva 2. Työskentelypaikka katon rajassa. Katkennut lankku oli etummaisena valkoisten lankkujen päällä. Punainen viiva kuvaa katkenneen lankun mahdollista paikkaa.**

Päätoteuttajan tulee suunnitella rakentaminen etukäteen. Korkealla tehtävistä töistä laaditaan putoamissuojaussuunnitelma. Eri suunnitelmien laatimiseen on ohjeet mm. rakennusalan työturvallisuus –kortistossa tai oppaassa ”Rakennustyömaan turvallisuussuunnittelu”. Jos telineen tai työtason käyttöön liittyy vaaroja, on laadittava käyttösuunnitelma.

Paikalla rakennettavista työtelineistä on aina tehtävä rakennesuunnitelma. Paikalla rakennettuihin telineisiin pitää käyttää vain ehjiä ja lujuusluokiltaan sopivia materiaaleja. Telineen materiaalien kestävyys tulee varmistaa. Jos laske lmi en tukena käytetään koekuormitusta, koekuormituspöytäkirjat liitetään suunnitelmaan.

Korkealla tehtävässä työssä on putoaminen ensisijaisesti ehkäistävä ennakolta käyttämällä ohjeiden mukaisia kaiteellisia ja tukevia työta-soja tai henkilönostokoreja. Mikäli putoamis-vaaralta ei voida muilla keinoin suojautua, on työssä käytettävä turvalajaita. Henkilönostimen nostokorissa on myös suositeltavaa käyttää turvalajaita.

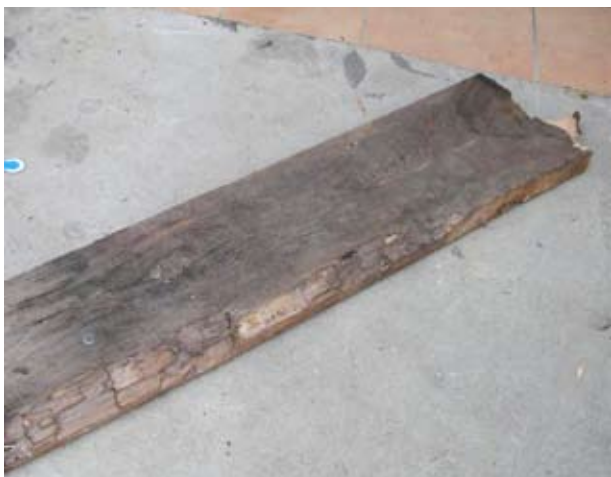
NN nosti päänsä päällä notkollaan olevaa katon harjan jatkoa kaksin käsin ylöspäin, jolloin hänen allaan ollut vanha ja silminnähdyn huonokuntoinen lankku katkesi oksankohdasta (lankun pituus noin 370 cm, korkeus 5 cm ja leveys 28 cm). (kuvat 3 ja 4)

Työalustana käytetty lankku oli kuvista ja vastaavista puutarhalla olevista lankuista päätellen telineen työtasomateriaaliksi kelpaamattomassa kunnossa. Lankkuja oli aiemmin käytetty vastaavassa työssä ja niiden kestävyys luotettiin aiemman kokemuksen perusteella.

Työn aikana katkenneelle vajaasärmäiselle lankulle tuli huomattava kuormitus kahden miehen painosta ja samanaikaisesta harjan nostosta (kokonaiskuormitus tukien välisellä osalla yli 2 kN). NN seiso i lankun tukipisteiden välisellä keskikohdalla (katon harjan suhteen symmetrisyys) ja nosti kaksin käsin yläpuolellaan olevaa katon harjan jatketta, jolloin nostamisen voima kohdistui myös alapuoleiseen lankkuun.

**Kuva 3. Katkennut lankku.**

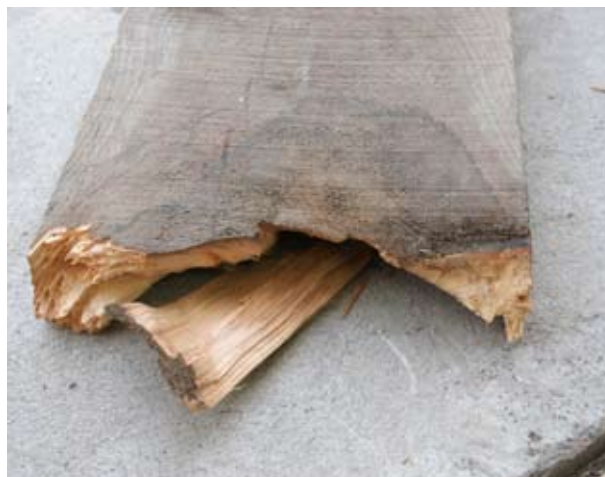
Työalustana käytetty huonokuntoinen lankku katkesi oksan kohdalta. NN ja MM putosivat. NN löi päänsä alapuoleisiin lämpöputkiin pudotessaan. NN kuoli ja MM loukkaantui.

**Kuva 4. Katkeamiskohta.**
