TOT-RAPORTTI

TOT 14/07

Koneasentaja menehtyi lihasekoittimen käynnistyttyä yllättäen

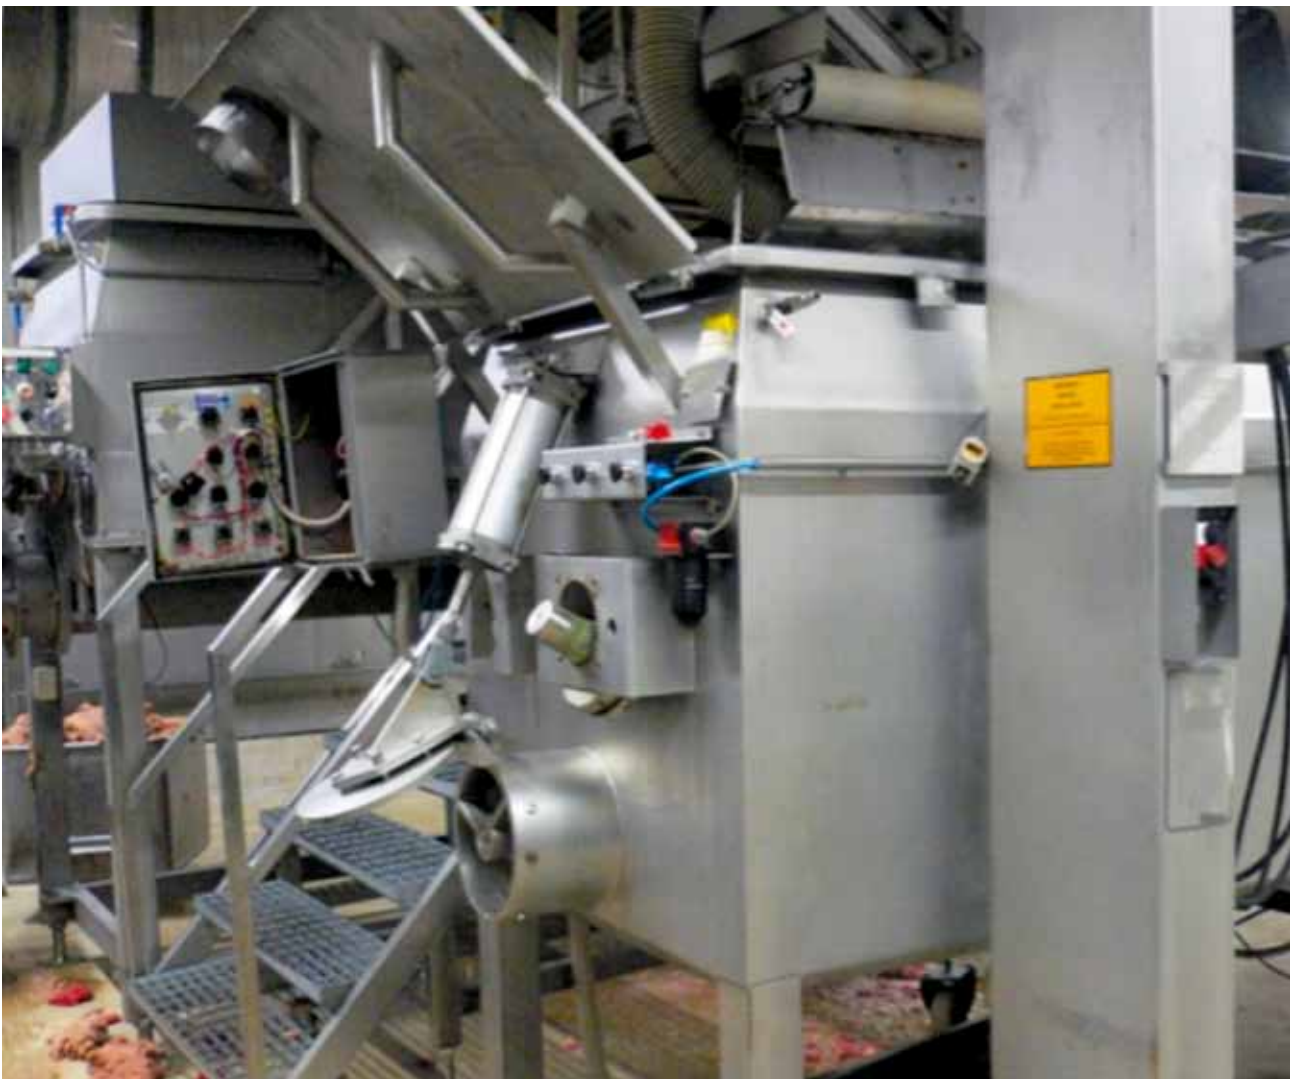
Yleiskuva sekoittimesta. Vasemmalla ylhäällä näkyy luukun läpivienti, jota oltiin tekemässä. Vasemmalta nousevat portaat työtasolle, josta pääsee siiloon.

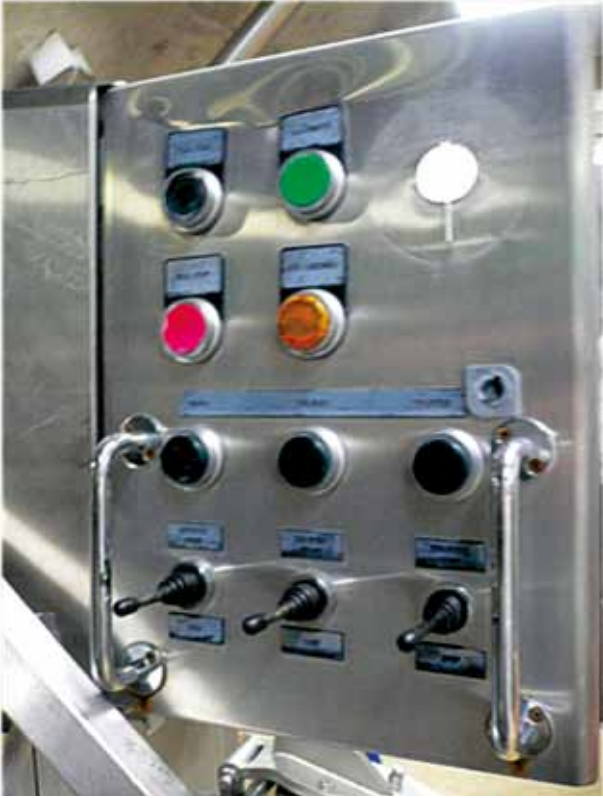
lisiä (3 kpl) ja ne antoivat käynnistyskäskyn käännettäessä "joystickiä" ylöspäin. Odottamattoman käynnistykseen varalta kytkimissä oli vain sivulla pieni metallireuna (kuva 1), joten kytkimiin oli helppo osua. Jauhelihakoneen hätäpysäytin ei ollut tapaturmatilanteessa toimintakuntoinen, vaikka sen sisällä oleva sähkökytkin oli kunnossa. Koneen pääkytkin oli kolhiutunut ja siinä ei näkynyt asentoa osoittavia merkintöjä, mutta se oli toimintakuntoinen. Koneesta olisi myös voitu irrottaa lähellä ollut kolmivaihepistotulppa.

Tahattoman käynnistykseen estoon ei ohjauspaneelissa ollut kunnollista mekaanista suojaa tai menettelytapaa.

Ohjauspaneelista oli valittavissa kolme erilaista käynnistystä, joista kukin käynnistyi vaikuttamalla pitkävartiseen

impulssitoimiseen kytkimeen ("joystick"). Kytkimen pieni kevyt liike ylöspäin riitti käynnistämään sekoittimen ohjelman. Jatkuvaa vaikuttamista tai kytkimen asennon vaihtamista ei tarvittu koneen käyttämiseen.

Kuva 1. Kuvassa ohjauspaneeli, jossa on ”joystick-malliset” käynnistyskytkimet. Häätäpysäytin on irrotettu.

Automaattista konetta suunniteltaessa pitää arvioida ja estää tahattoman käynnistykseen mahdollisuus.

Hallintalaitteiden osalta tähän vaikuttaa mm. niiden sijainti, muoto, koko, ympäristö ja toimintatapa (impulssitoiminen/jatkuva asento).

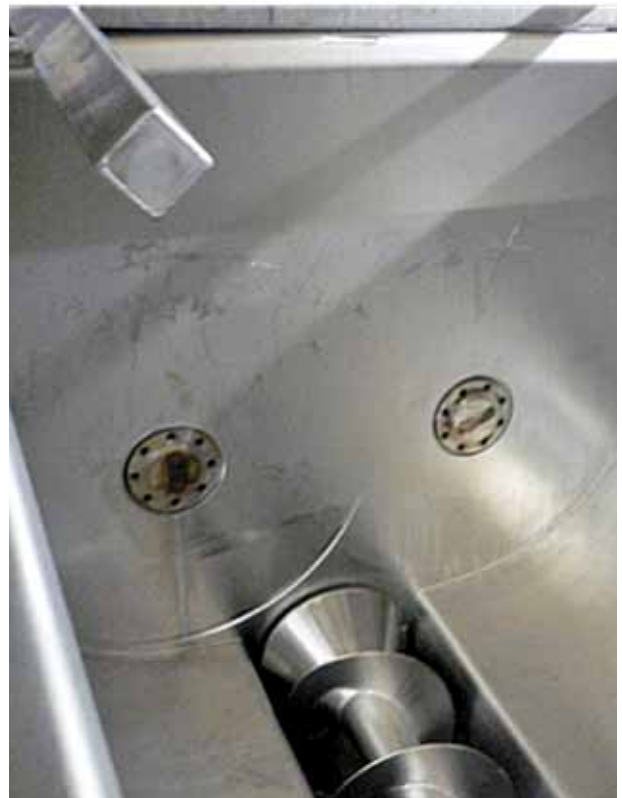
NN oli ensin hitsannut läpivientiä kiinni luukun yläpuolelta luukun ollessa kiinniasennossa. Sen jälkeen luukku avattiin ja NN meni siiloon seisomaan koneen sekoitusterien päälle hitsatakseen läpiviennin kiinni luukun alapuolelta (kuva 2 ja kuva 3). Kello oli noin 13.30. MM avusti työssä ja piti luukkuun kiinnitettävää tukiprofiilia paikallaan kannen takana (kuva 2). Hitsauskaapelit kulkivat tuolloin ohjauspaneelin yli käynnistävien pitkävartisten vipukytkimien (joystick) välistä (kuva 1).

Kuva 3. Kuva siilosta, josta on irrotettu sekoittimen akselit. Pohjalla on tyhjennysruuvi.

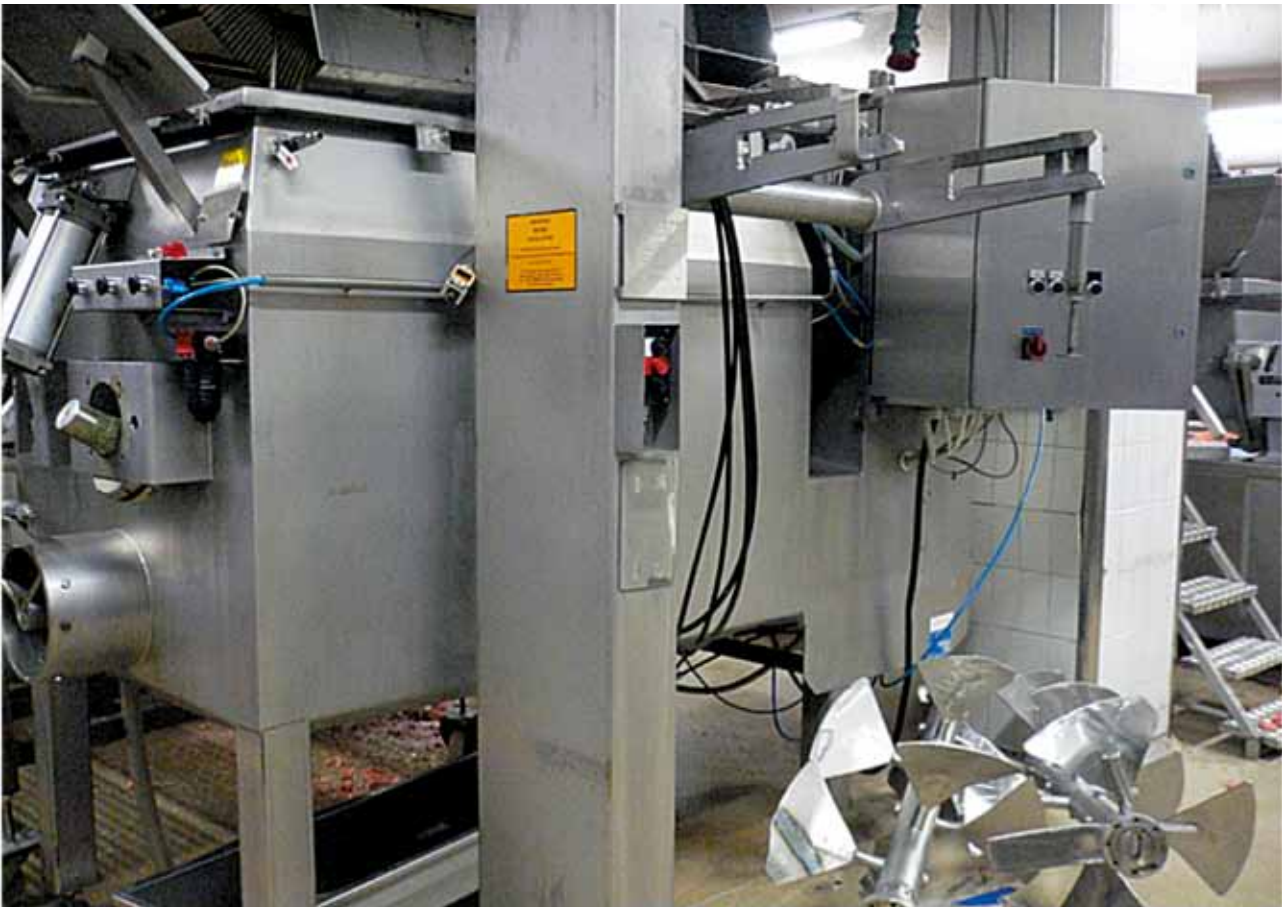
Kuva 2. Kuvassa oikealla on siilosta irrotetut sekoittimen akselit.
