TOT-RAPORTTI

1/07

Elementtiasentaja putosi 5 metriä teräspalkin pudottua nostokorin päälle

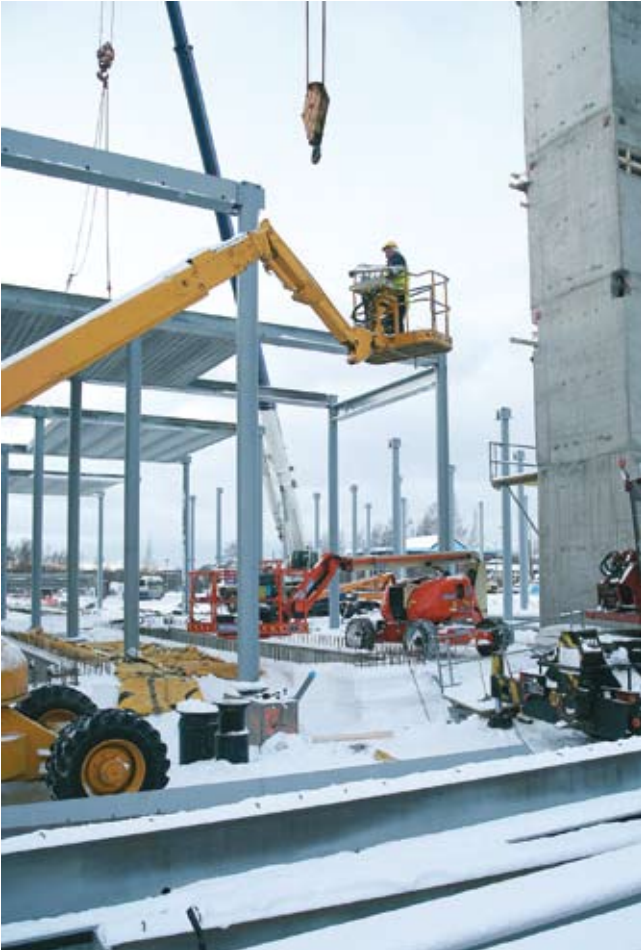
Henkilönostokorin kulkuaukon välijohde liikkuu vertikaalisesti kaidetolpissa, eikä se ole lukittavissa. Voimakas heilahdus voi näin ollen avata kulkuaukon hetkellisesti. On mahdollista, että NN putosi korista tämän kautta.

NN ei käyttänyt putoamisen estäviä turvavaljaita. NN lennähti pois korista korin heilahtaessa takaisin ylös. Korin kaiteiden suunnittelussa ei ole huomioitu tällaisia tilanteita, minkä vuoksi ne eivät estäneet häntä putoamasta pois korista.

Kuva 1. NN nostettiin asennuskohteseen ns. kuukulkijaksi kutsuttavalla henkilönostimella. NN:n tehtävänä oli ohjata palkki käsin paikalleen ja kiinnittää pultit.

On suositeltavaa, että työntekijät käyttävät aina putoamisen estäviä turvavaljaita työskennellessään henkilönostokoreissa.

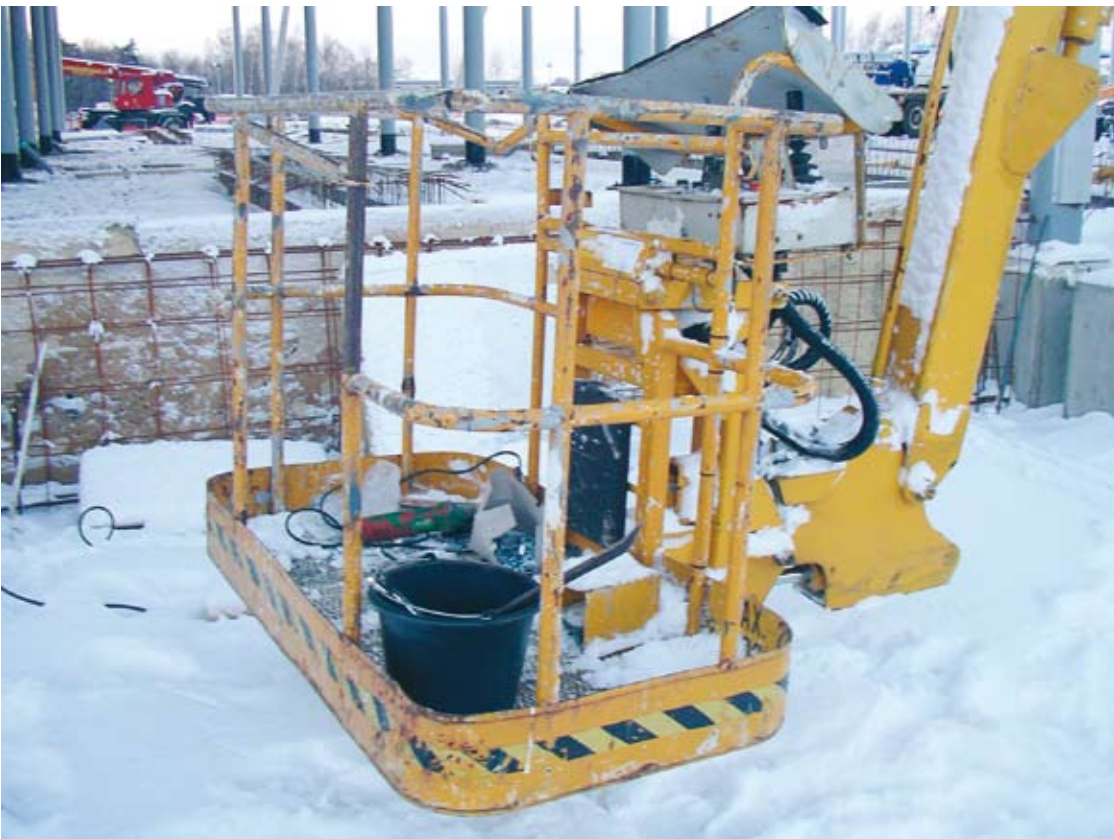
Kuva 2. Lähikuva nostokorista.

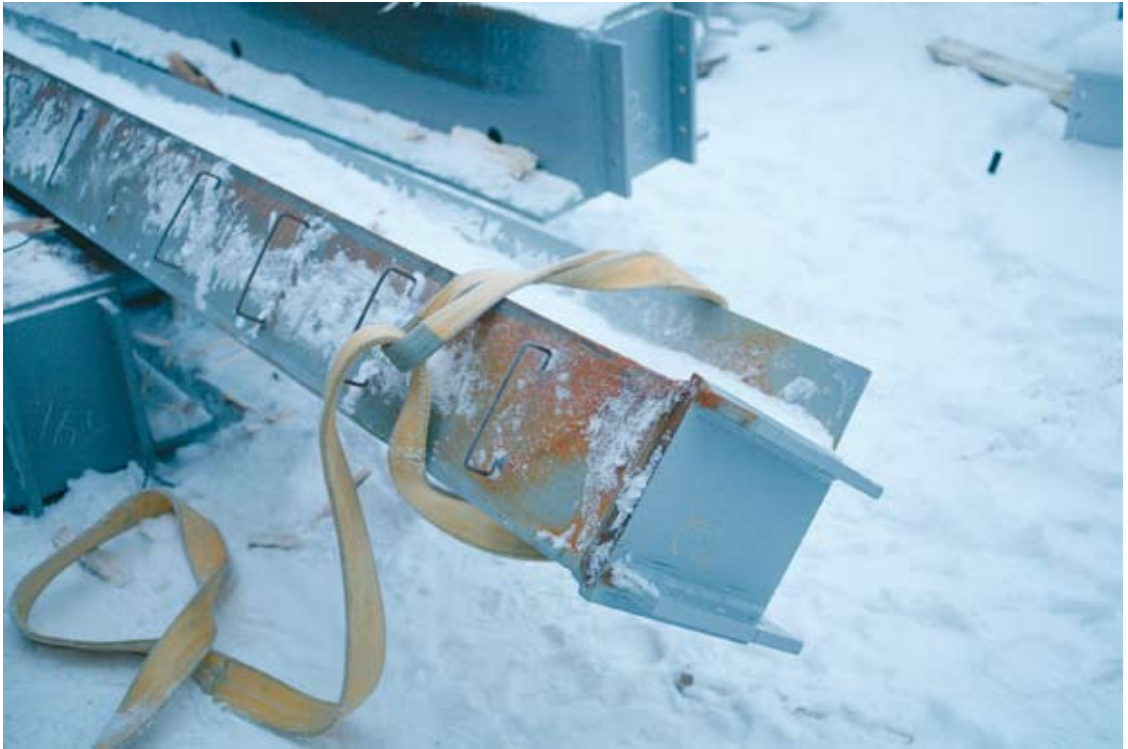
Työ suunniteltiin tehtäväksi nostoliinojen avulla, joka on yleisesti käytetty ja vakiintunut työmenetelmä elementtiasennuksissa. Nostoliinojen käytössä ei ollut huomioitu kulmasuojien käyttöä nostettaessa teräväreunaisia palkkeja. Ilmeisesti palkin terävä reuna, siihen hitsatut valutartunnat tai hitsausroiskeet aiheuttivat kuitenkin liinan leikkautumisen, ts. nostoliinojen käyttö ei menetelmänä ollut tilanteeseen täysin sopeva.

Kuva 3. Työ suunniteltiin tehtäväksi nostoliinujen avulla, joka on yleisesti käytetty ja vaikiintunut työmenetelmä elementtiasennuksissa. Kuva käytetystä sidontamenetelmästä.

Palkkien (profiilituotteiden) nostamiseen voidaan käyttää nostotarraimia, nostosaksia tai tuotteeseen kiinnitettyjä korvakkeita, joihin voidaan kiinnittää nostoraksit. Rakennesuunnittelija voi myös suunnitella palkin rakenteeseen kiinteän nostokohdan tai muun nostotarvikkeen (nostosilmukkaruuvin ja -mutterin) kiinnityspaikan. Teräväreunaisten palkkien nostamiseen ilman asianmukaisia kulmasuojia nostoliinon avulla liittyy useita liinon luistamisesta ja katkeamisista aiheutuvia riskitekijöitä. Nostoapuvälineiden käytön suunnittelussa on huomioitava myös sääolosuhteiden mahdollisesti aiheuttamat vaarat.

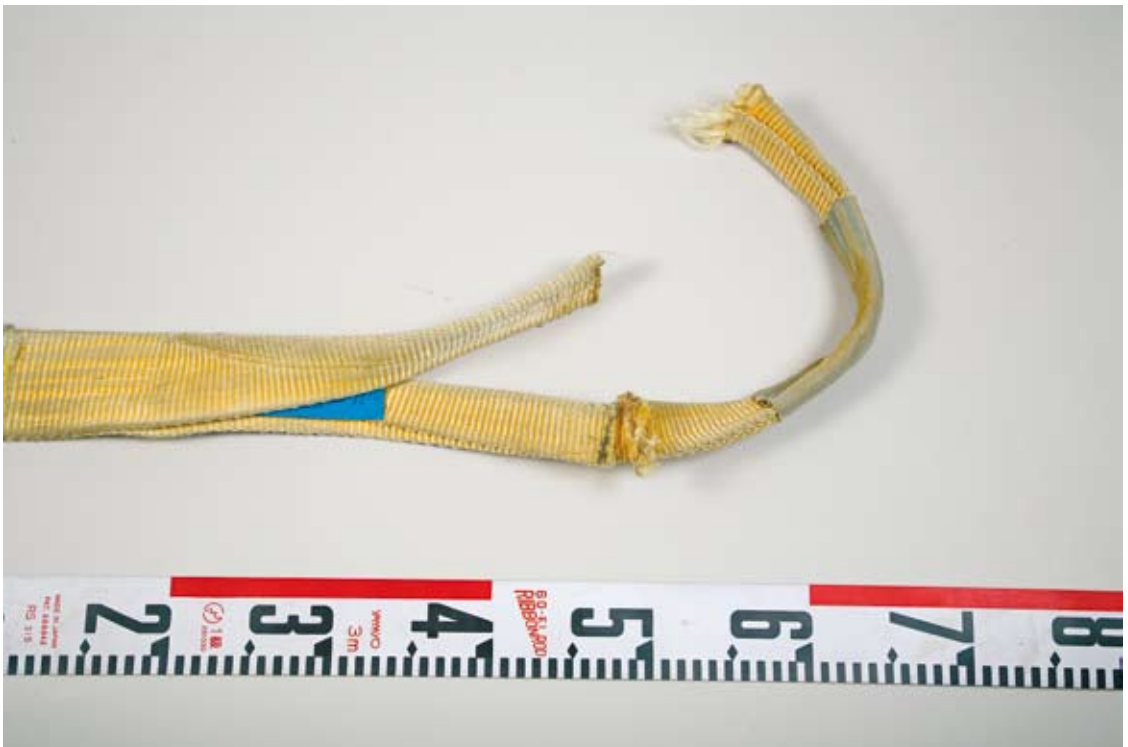
Nostoliinoille tehdyissä rasisuskokeissa kävi ilmi, että ne kestivät enää 56,2 - 60,8 kN (5,73-6,20 tonnin) voimia. Kyseisten liinojen nimellisvetolujuudeksi ilmoitettiin 3 tonnia, ja niiden tulee kestää seitsemän kertaa nimellisvetolujuus, eli 206 kN (21 tonnin) voima. Todennäköisesti teräväreunaisten palkkien nosto ilman kulmasuojia oli aiheuttanut liinoihin vaurioita, joista seurasi vetolujuuden merkittävä heikkeneminen.

Kuva 4. Todennäköisesti teräväreunaisten palkkien nosto ilman kulmasuojia oli aiheuttanut liinoihin vaurioita, joista seurasi vetolujuuden merkittävä heikkeneminen.

Ennen uuden nostoapuvälineen käyttöönottoa on todettava, että se on kaikilta osin vaatimusten mukainen ja käyttötarkoitukseensa sopiva. Rakennustyömaalla käyttäjän on lisäksi tarkastettava ajoittain jatkuvassa käytössä olevat nostoapuvälineet ja mikäli mahdollista ainakin kerran viikossa. Lisäksi tarkastus on suoritettava aina olosuhteiden muuttuessa merkittävästi ja ylikuormituksen, likaantumisen tms. teknisten syiden johdosta. Nostovyöt on poistettava käytöstä muun muassa silloin, kun vyössä on laajoja hankausvaurioita, loimilangoista on yli 10 % poikki tai vaurio on vyön reunassa tai pinnan viilto- tai hankausvaurio ylittää 10 % leveysuunnasta.
