TOT-RAPORTTI

TOT 11/07

Peltiseppä putosi pystytysvaiheessa mastotyölavan levikkeeltä

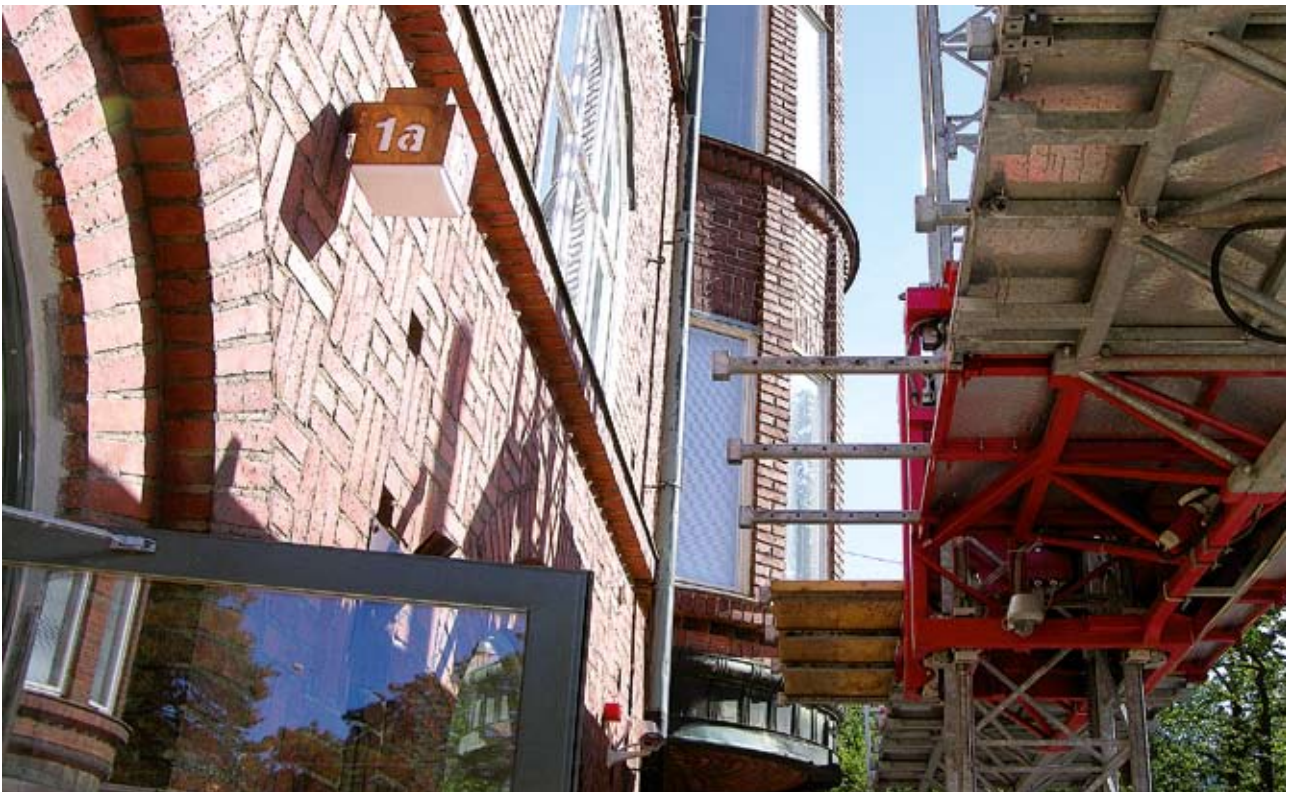
Jokaiselle työmiehelle oli jaettu turvalajajat. Niitä ei kuitenkaan käytetty mastotyölavän pystytyksen aikana. Putoamisvaara oli kai-teen puuttuessa havaittavissa ja kaiteiden tai turvalajajaiden käyttö olisi ollut välttämätöntä, sillä seinän puoleisella sivulla oli pystytysvaiheen aikana suojaamaton 80 cm leveä aukko,

Kuva 1. Mastotyölavan työtaso, jossa näkyvät ulosvedetyt teleskooppiputket. Pystytysvaiheessa teleskooppiputkien päällä oli työtason levennyksenä vanerilevy. Kuvassa näkyy myös pystytysvaiheen aikainen, rakennuksen muodosta aiheutuva, mastotyölavan ja seinän välin jäävä aukko (n. 80 cm).

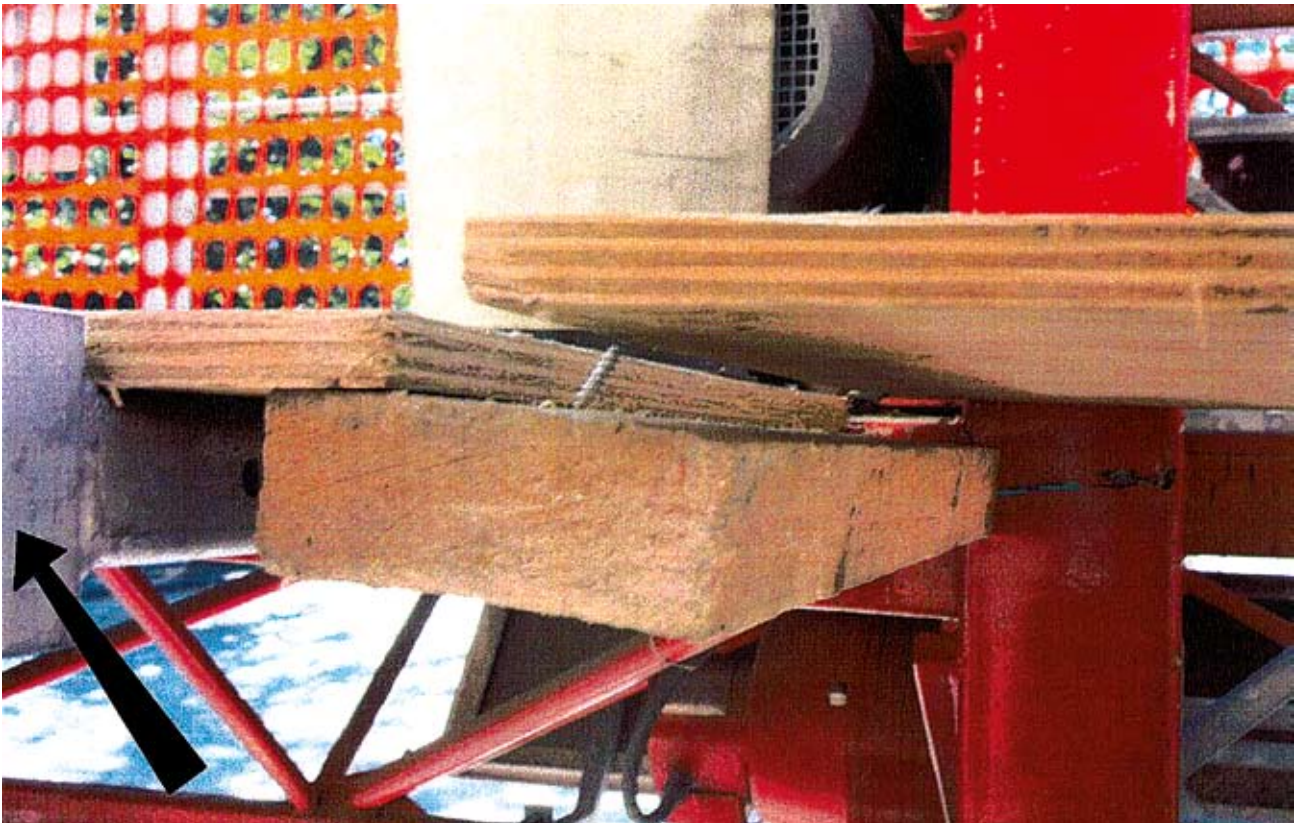
Työtason levikkeenä käytetyt vanerilevyt eivät olleet kiinni alapuoleisissa teleskooppiputkissa. Vanerien liikkumista pysty- tai vaakasuunnassa ei ollut estetty, vanerilevyt lepäsivät teleskooppiputkien päällä. Vanerilevyt saattoivat olla ennen tapaturmaa päistään toisiinsa tai yhteiseen koolaukseen ruuveilla kiinnitettyinä, mutta liitos ei estänyt levyjen irtoamista.

Tässä kohteessa ei myöskään pidetty mahdollisena tehdä työtason teleskooppilevennystä maatasolta (valmistajan ohjeiden mukaisesti levyt pitää kiinnittää myös alapuolelta käsin). Levyjen alapuoleinen kiinnitys teleskooppiputkisiin jäi kokonaan tekemättä.

Kuva 2. Lavastettu työtason tuenta. Mastotyöalavan valmistaja edellyttää, että teleskooppilevikkeissä käytettävät levyt ovat vähintään 22 mm paksuista vesivaneria ja että ne kiinnitetään alla oleviin teleskooppiputkiin ruuveilla, muttereilla ja kiinnityslevyillä (teleskooppiputki merkitty kuvaan nuolella). Ei ole täysin varmaa, oliko pudonnut levy kiinnitetty kuvassa näkyvällä ruuvilla toiseen levyyn tai lankunpätkään vai olivatko levyt päistään vain päällekkäin.

Valmistaja on ohjeistanut teleskooppilevyn tason kiinnitettäväksi alapuolelta kiinnityslevyillä, ruuveilla ja muttereilla teleskooppiputkiin, mitkä tulee lukita vaadittavaan pituuteen lukitustapeilla. Lisäksi ohjeissaan mastotyölavän valmistaja on edellyttänyt käyttöä myös julkisivun puoleiselta sivulta kaiteellisena, mikäli seinän ja telineen välissä on putoamisvaara.

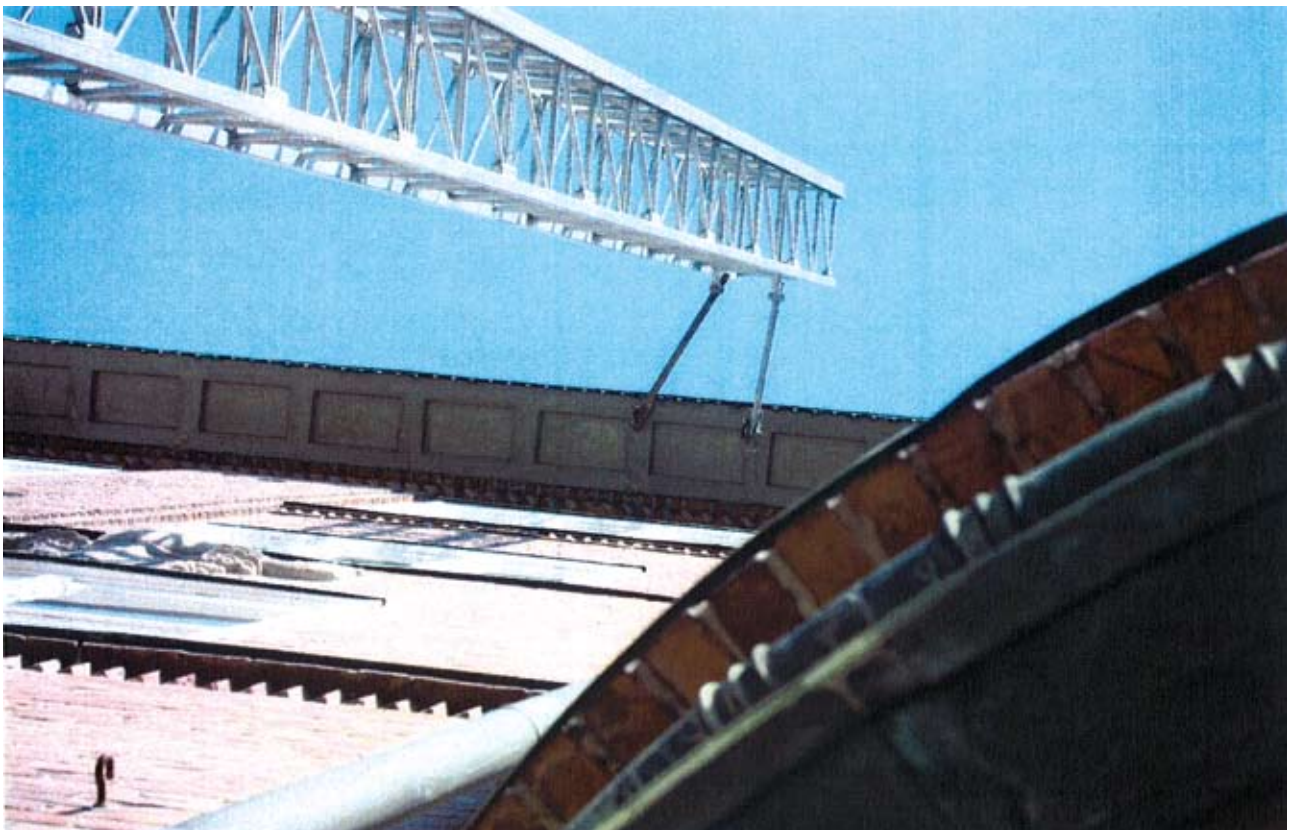
Mastotyölavän työtaso oli nostettu ylös, jotta harusten kiila-ankkurit voitiin porata kiinni rakennukseen. NN, MM ja LL olivat 6. kerroksen korkeudella. Työmiehet oli ohjeistettu harustamaan masto kiinni pystysuoraan seinään. NN kuitenkin porasi kiila-ankkuria räystästyypin ulokkeen alapuoleiseen pintaan pystypinnan tiilikoristein vuoksi.

Kuva 3. Kuvassa masto, rakennus ja harustuskohta.
