# TOT-RAPORTTI

## TOT 24/07

### Panostaja jäi peruuttavan kuorma-auton alle

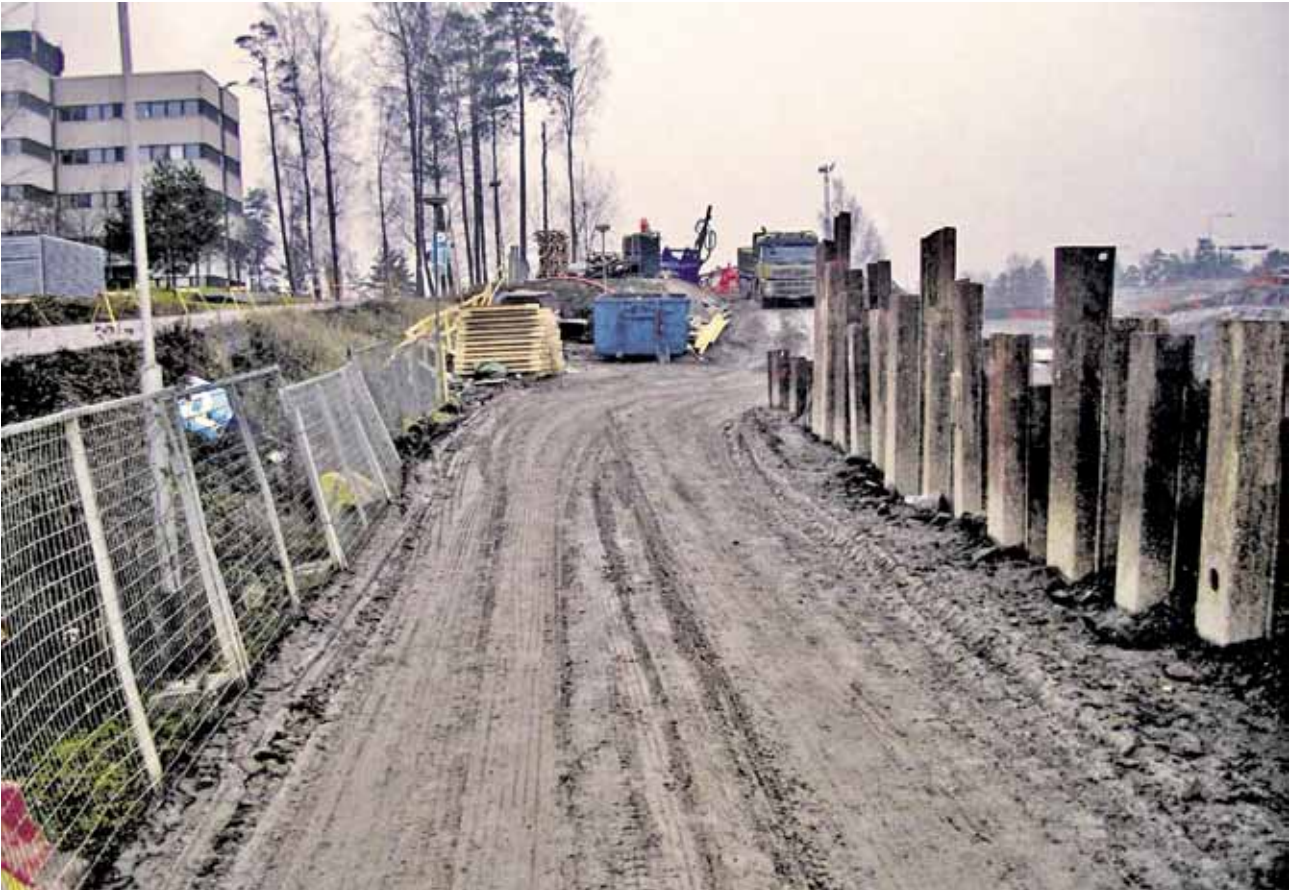
Kuorma-auto peruutti työmaan portilta kuorma-alueelle yli 50 metriä, jossa kaivinkone odotti mäen yläpäässä. Peruutusreitillä varrella oli teräsponttiseinämä ja juuri ennen ylämäkeä kaksi mutkaa ennen lastauspaikkaa. (kuva 1) Kuorma-auto joutui ottamaan vauhtia ylämäkeen.

Kuorma-auton kuljettajalla oli huonot mahdollisuudet nähdä NN:ää, sillä NN liikkui kuorma-auton lavan muodostamalla katvealueella juuri ennen tapaturmaa. Peruutusreitillä varrella oli näkymää rajoittamassa teräsponttiseinämä sekä työmaatarpeita. Kuorma-auton peilit olivat puhtaat. Kuorma-auton peruutusvalot sekä peruutushälyttimet toimivat moitteetta ja kuorma-auton katolla olevat huomiovilkut olivat päällä.

**Kuva 1. Reitti, jonka kuorma-auto joutui peruuttamaan kuormaustapaikalle. Kuorma-auto on paikalla, jossa NN jäi sen alle. Kuvasta on poistettu henkilöt ja tunnisteet**

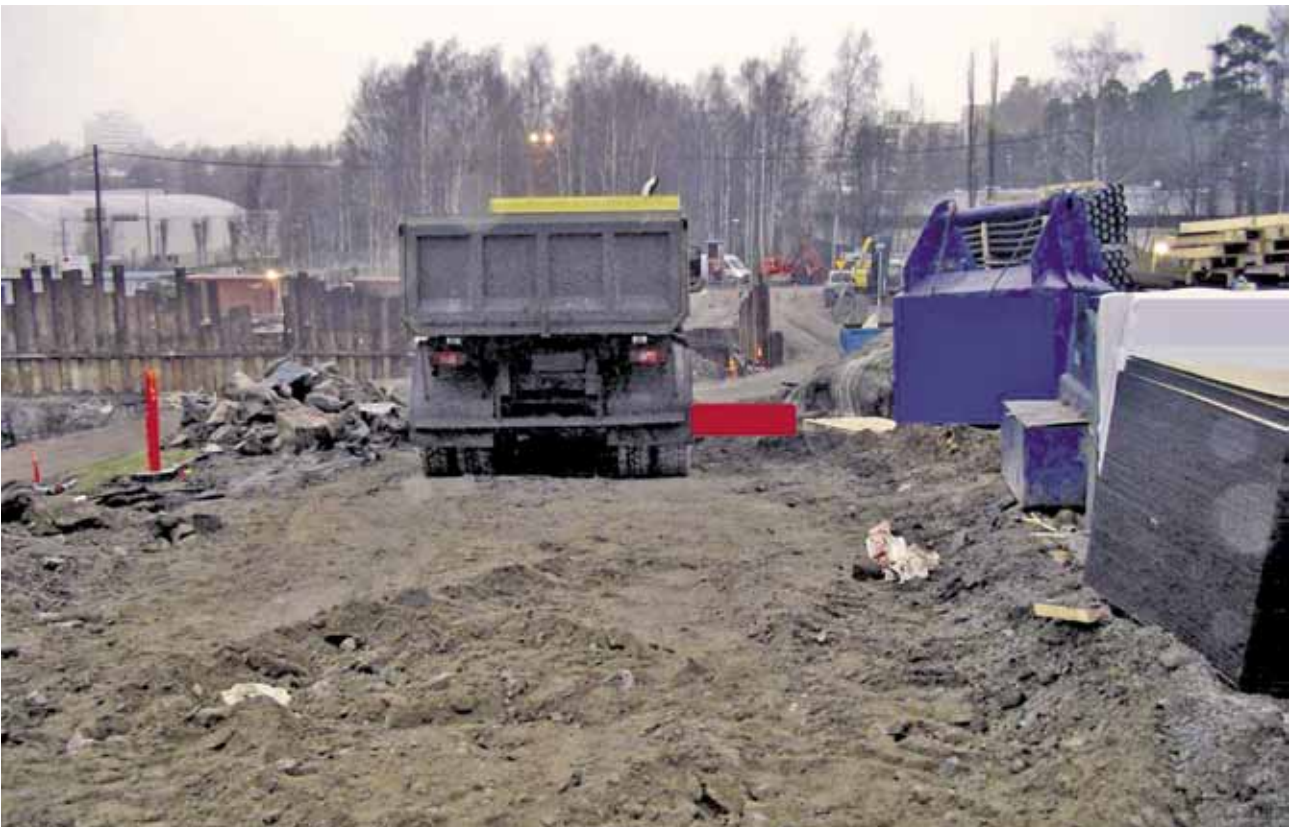
kävelevän ajouralla kohti kaivinkonetta selin kuorma-autoon. NN käveli kaivinkoneen kuljettajan (sekä kuorma-autonkuljettajan) istumasuuntaan katsottuna ensin uran oikeaa reunaa ja siirtyen kävellessään vasemmalle (kuva 2). MM yritti varoittaa NN:ää huutamalla työmaaradioon sekä soittamalla kaivinkoneen torvea. NN ei nähnyt peruuttavaa kuorma-autoa tai reagoinut varoituksiin. NN jäi peruuttavan kuorma-auton pyörien alle ja kuoli.

**Kuva 2. Näkymä kaivinkoneen suunnasta. Punainen laatikko kuvaa paikkaa, johon NN jäi tapaturman jälkeen. Kuvasta on poistettu henkilöt.**
