# TOT-RAPORTTI

## TOT 18/07

### Projekti-insinööri kuoli VOC-käsittelylaitoksen kattilan tulipesän räjähdyksessä

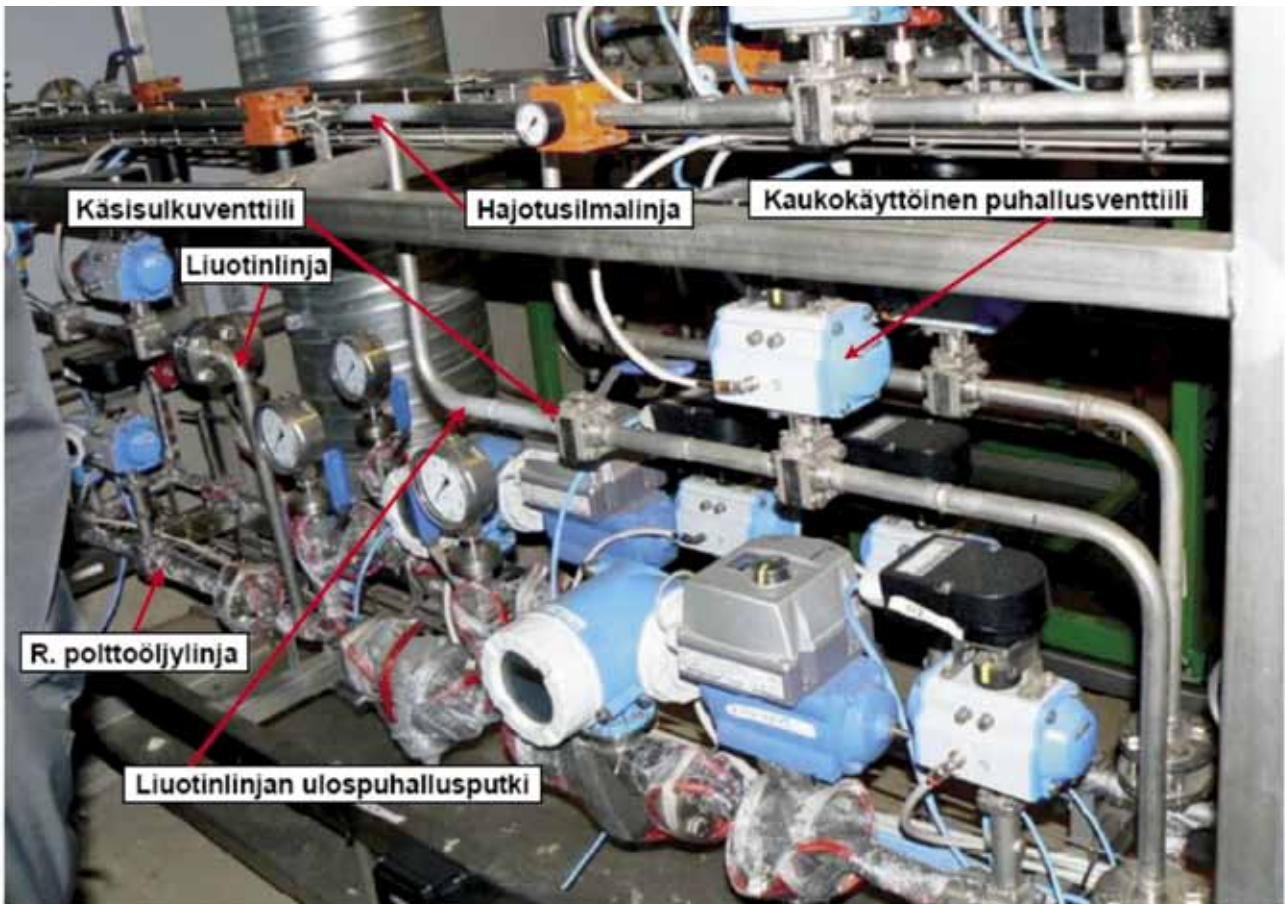
Liutinlinjassa ennen puhallusventtiiliä sijainnut käsikäyttöinen sulkuventtiili jäi kiinni ulospuhalluksen ajaksi, minkä seurauksena liuottimen puhallus ei onnistunut. Linja ei siis ollut tyhjentynyt varsinaisen koeajon aikana.

Sulkuventtiilin tarkoituksena on helpottaa huoltotöitä, ja se on yleensä auki-asennossa. Prosessia ohjataan valvomosta PC:n välityksellä, mutta käsiventtiilin tilasta valvomoon ei välity tietoa. Ainoa keino varmistua venttiilin asennosta on käydä toteamassa se paikan päällä. Tätä ei tässä tapauksessa tehty ennen ensimmäistä ulospuhallusta.

Sulkuventtiiliä ei ollut sijoitettu kattilan välitörmään läheisyyteen, minkä johdosta putkeen jäi n. kaksi litraa liuotinnestettä. Määrällä oli merkitystä räjähdysten voimakkuuteen.

**Kuva 1.** Liuotinlinjan ulospuhalluslinja (kuva kopioitu Turvatekniikan keskuksen onnettomuustutkintaraportista 4006/06/2007).

Teknisten järjestelmien suunnittelijoiden pitäisi aina myös pyrkiä teknisesti estämään vaaraa aiheuttavien toimintojen suorittaminen. Mikäli tämä ei ole mahdollista, pitää vaaraa synnyttävistä toiminnoista aiheutuvat seuraukset pystyä alentamaan hyväksyttävälle tasolle. VOC-käsittelylaitoksen ja siihen liittyvien teknisten järjestelmien suunnittelussa pitäisi pyrkiä teknisiin ratkaisuihin, jotka käytännössä estävät normaalikäytössä liuotinlinjan puhalluksen sammutettuun tulipesään. Puhalluksen epäonnistuessa putkistoon jäävän liuottimen määrä ja siitä mahdollisesti aiheutuvan räjähdysvoimakkuus voidaan puolestaan minimoida sijoittamalla venttiilit lähemmäs kattilaa.

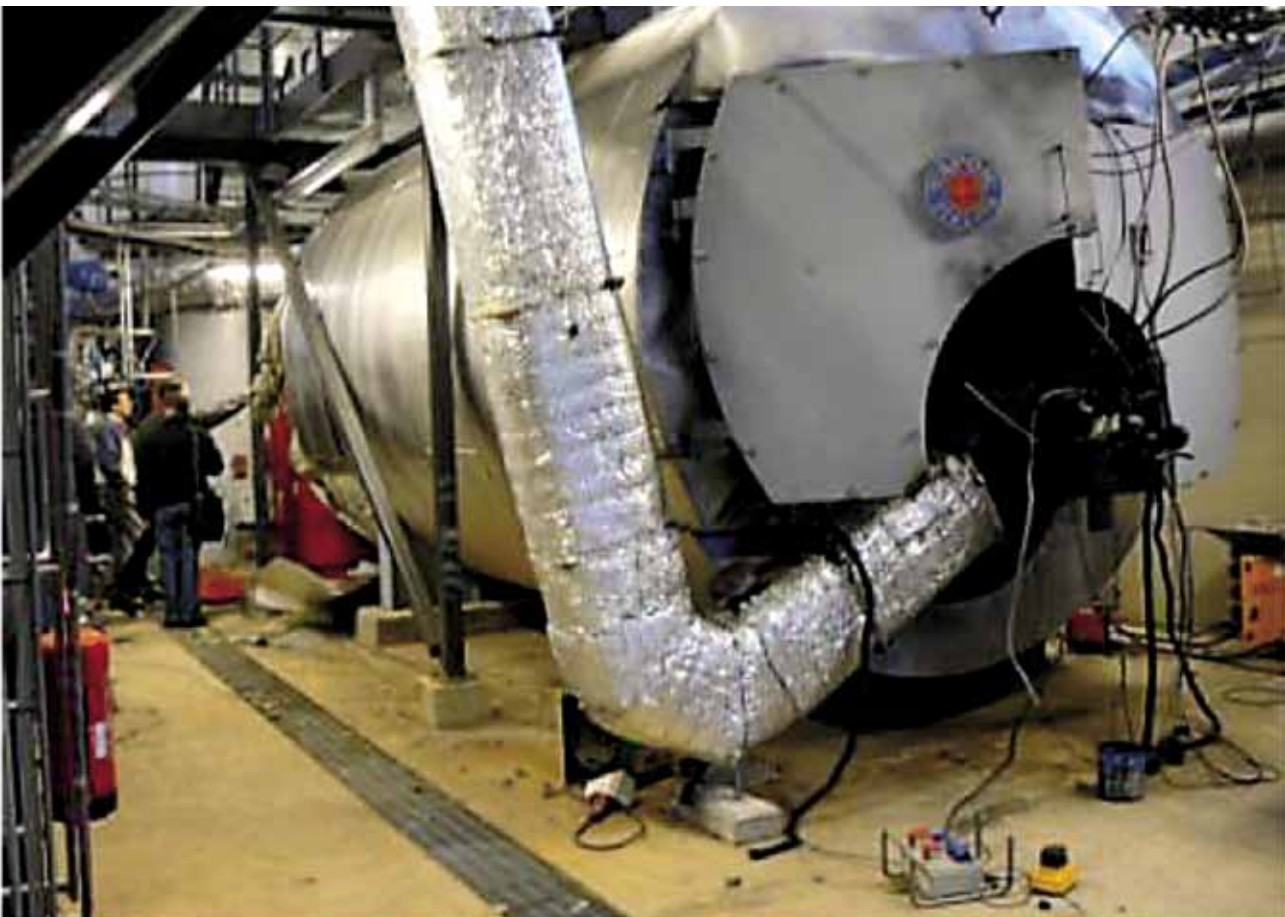
Avattuaan käsisulkuventtiilin NN meni seuraamaan polttoa näkölasista. Kattilan käyttöohjeissa kielletään ehdottomasti oleskelu kattilan polttimien luona ja savukaasupuolen luukkujen läheisyydessä sytytysketkellä. Näkölasin asentaminen räjähdysluukkuun kuitenkin saattaa houkutellessa rikkomaan ohjetta, koska se mahdollistaa polton seuraamisen. Räjähdysluukun edessä on aina vaarallista olla kattilan ylös- ja alasajojen sekä kattilan käytön aikana.

**Kuva 2.** Höyrykattila poltinpäädyn puolelta (kuva kopioitu Turvatekniikan keskuksen onnettomuustutkintaraportista 4006/06/2007).

Näkölasin sijoittaminen räjähdysluukkuun on vallitseva käytäntö. Polton valvontaan pitäisi kehittää turvallisempia ratkaisuja, jotka eivät edellytä menoa vaara-alueelle. Käytännössä polttoa voidaan valvoa turvallisesti esimerkiksi kameran avulla.
