21/93 Porari oli laittamassa suojaputkia vinoperän alarivin reikiin, kun n. 5 tonnin komu lohkare putosi porausvaunun puomeille liukuen niitä pitkin porarin päälle

## **työpaikkaonnettomuuksien tutkinta (TOT)**

Tapaturma sattui tutkimustunnelissa Tp29 (karttaliite 1). Kohteen syvyys maan pinnalta on noin 270 m.

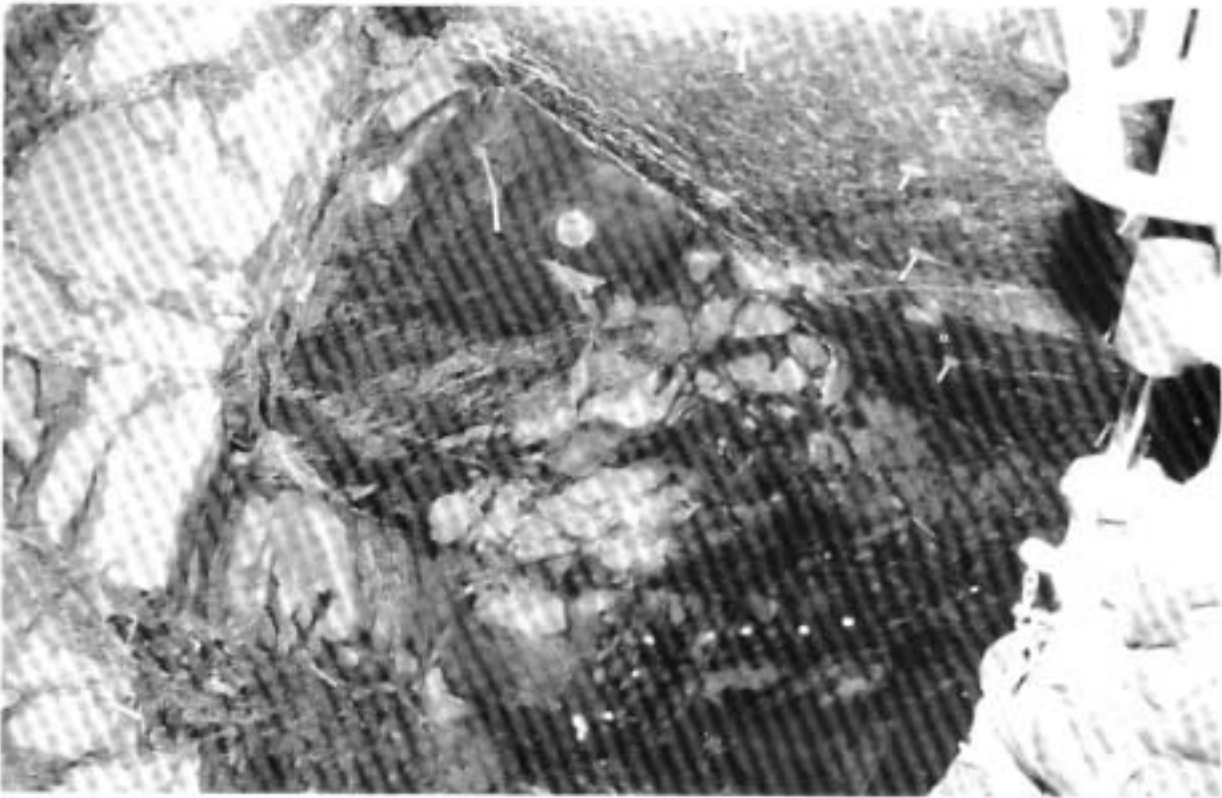
**Juotosmassa ei ennättänyt kovettua**  
Tapahtuneen onnettomuuden jälkeen oli pudonneen kiven alta paljastuneessa kalliopinnassa havaittavissa se, että pulttien juottamisen yhteydessä oli juottamiseen käytettyä sementtimassaa tunkeutunut joko katkon räjäytyksen tai pulttinreikien porauksen yhteydessä auenneeseen rakoon, jota myöten kivilohkare myöhemmin putosi alas. Tästä oli merkinä kahden pulttinreiän ympärillä ollut, halkaisijaltaan noin 10 cm:n suuruinen sementtiläiskä (kuva 1).

kalliosta pudonneen lohkarren mukana (kuva 2) ja yksi luisti lohkarren läpi jääden kiinni kallioon (kuva 1). Pulttien juottamiseen käytetty sementtimassa ei näin ollen ollut ehtinyt vielä lujittua, joten pulteilla ei vielä ollut pudonnutta lohkarretta kannattavaa tukemisvaikutusta.

**Kuva 1.**  
Tunnelin katto lohkareen putoamiskohdassa.

Tunnelissa, jossa tiedetään olevan huonot kalliomekaaniset olosuhteet, tulee käyttää pultteja totuttua enemmän ja harkita nopeasti kovettuvan juotosmassan käyttöä.

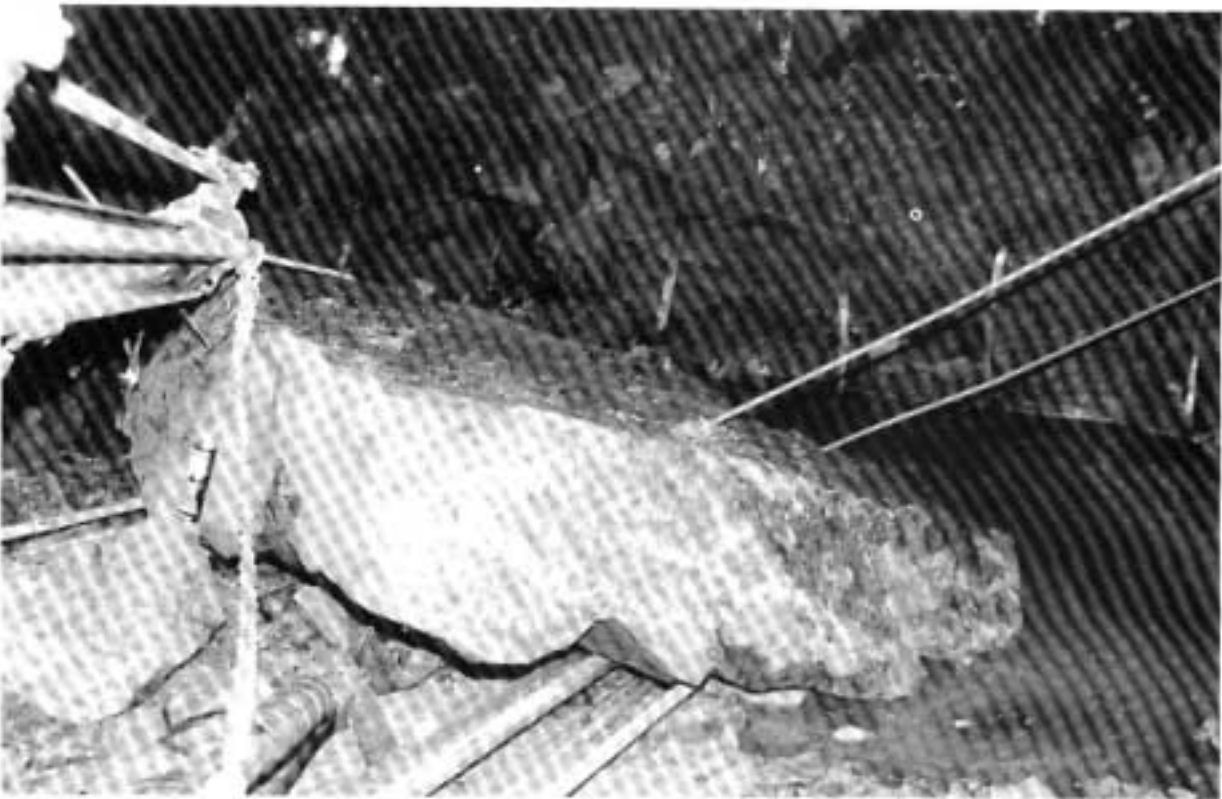
Katosta irtosi 250 x 170 x 70 cm:n kokoinen laattamainen komu, joka iskeytyi perän päässä työskennelleen N.N:n päälle.

Pudonneen lohkarren läpi oli juotettu neljä harjateräspulttia, joista kolme luisti pois

**Kuva 2.**  
Pudonnut lohkar.

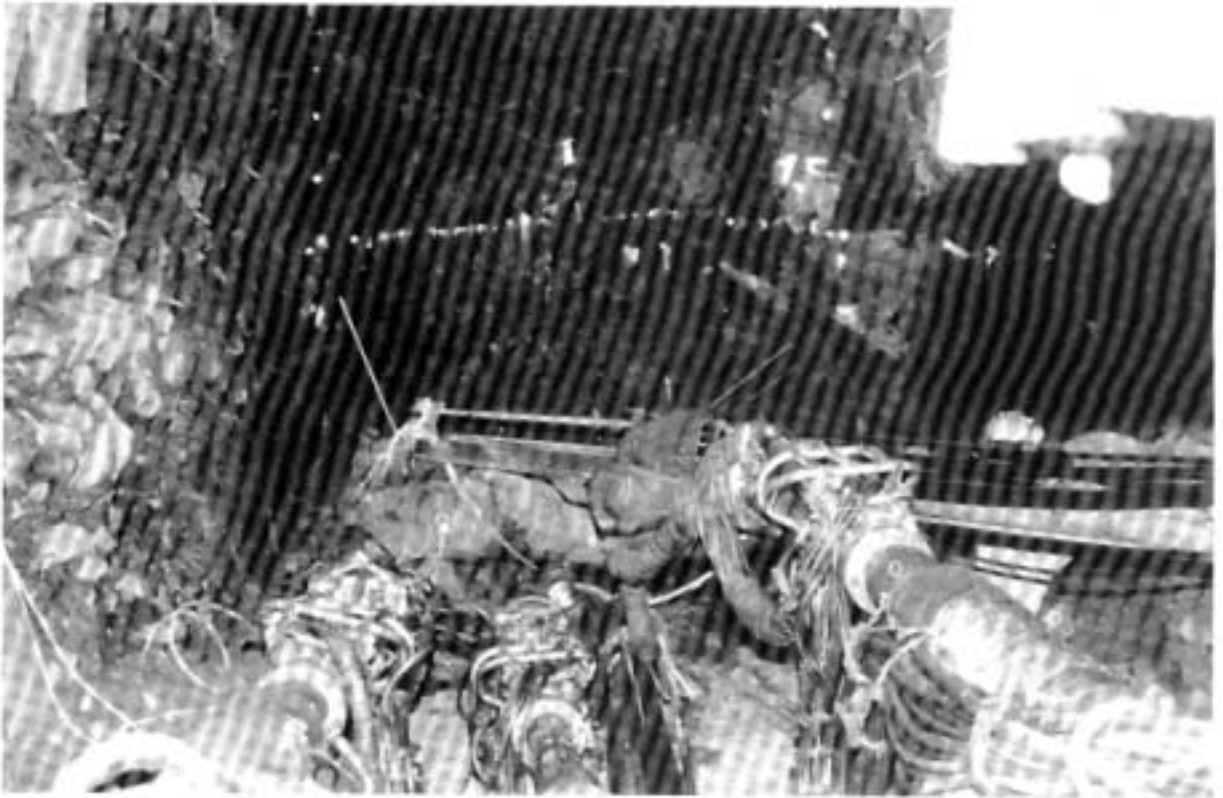
**Kuva 3.**  
Porausajoneuvon ruhjoutuneet puomit.
