TAPATURMAVAKUUTUSLAITOSTEN LIITTO

3/93 Räjätystyössä sattunut, kahden henkilön kuolemaan johtanut työtapaturma

työpaikkaonnettomuuksien tutkinta (TOT)

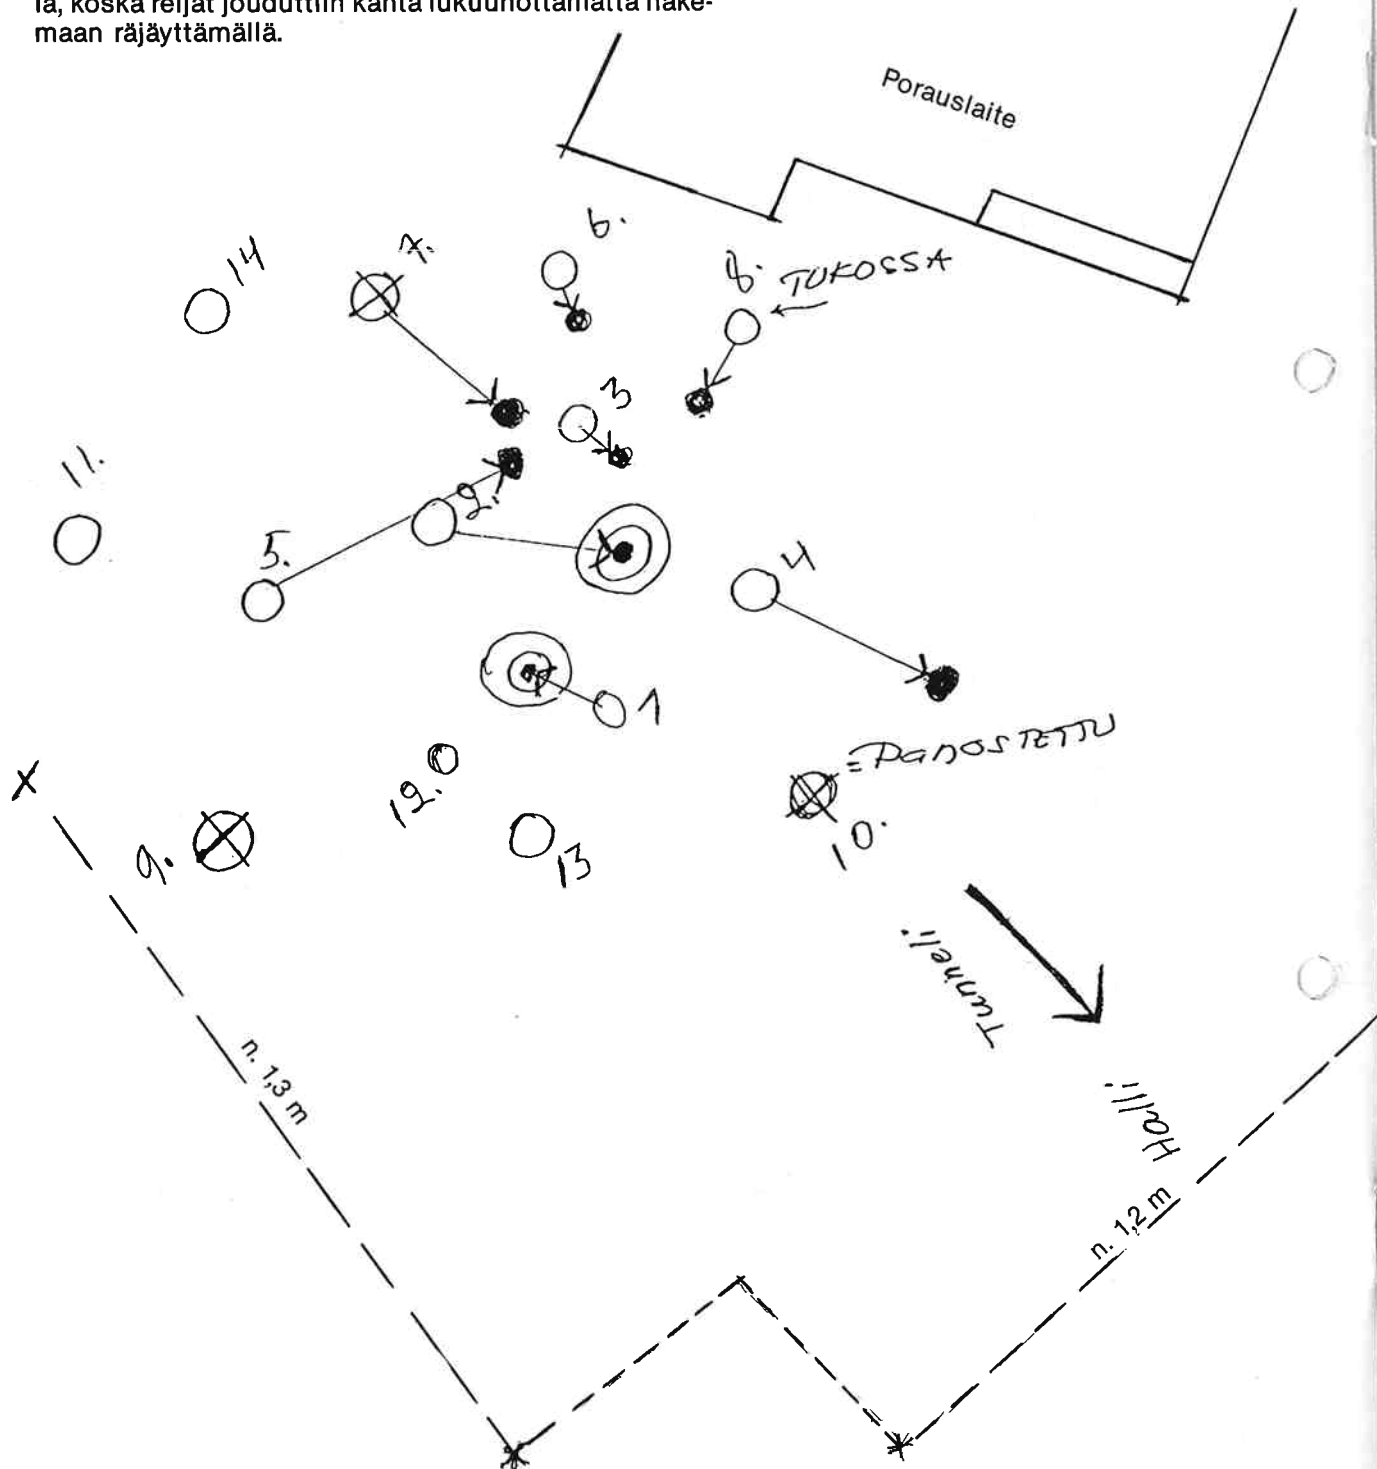
Porauskuvio

Reikiä avattiin luolasta käsin räjäyttämällä 1-2 m matkalta. Kartoituksessa havaittiin, että porareivät ovat kiertäneet lähelle toisiansa ja jopa yhteen jo ennen 19 m syvyyttä (ks. piirros 1). Kartoitusta tehtäessä löytyi maan pinnasta vielä kaksi reikää, jotka olivat olleet maan ja jään peitossa.

Koska jo 19 m kohdalla reikiä oli ajautunut yhteen, on ilmeistä, että noin 10 m alempana reiät ovat olleet yhdessä tai menneet ristiin. Tältä osin kallio oli jo ensimmäisessä katkossa sekä panostettuja reikiä ja reikien alapäitä etsittäessä räjäytetty pois.

Reikien avaaminen edellisen räjäytyksen jälkeen on tapahtunut samanaikaisesti panostuksen kanssa siten, että reikä on panostettu heti avaamisen jälkeen ennen seuraavan reiän avausta. Näin on menetelty ja panostettu reiät 10, 9 ja 7 (ks. piirros). Avattaessa seuraavaksi reikää 5, joka todennäköisesti oli alapäästään yhteydessä reikään 7, painui poratanko reiän 5 kautta panostettuun reikään 7. Porakoneessa on tässä vaiheessa ollut pyöritys ja isku päällä, paineilmahuuhtelu on ollut pois kytketynä.

Porraskuilun porareikien sijainti 19 m maanpinnasta eli h (korkeus) 7 m reikien alapäästä. Reikien alapäävät ovat noin 1-2 metriä onnettomuustilanteen yläpuolella, koska reiät jouduttiin kahta lukuunottamatta hakemaan räjäyttämällä.

Porareikäkenttä on luodattava ennen panostamista etenkin pitkäreikälohinnassa reikien mahdollisten taipumien ja ajautumisen yhteen toteamiseksi ja huomioon ottamiseksi panostuksessa. Luodatuista reijistä on tehtävä kartoituspiirustus mahdollisuuksien mukaan. Kartoituksesta voidaan eri katkojen aikana päätellä reikien käyttäytymistä räjäytyksessä.

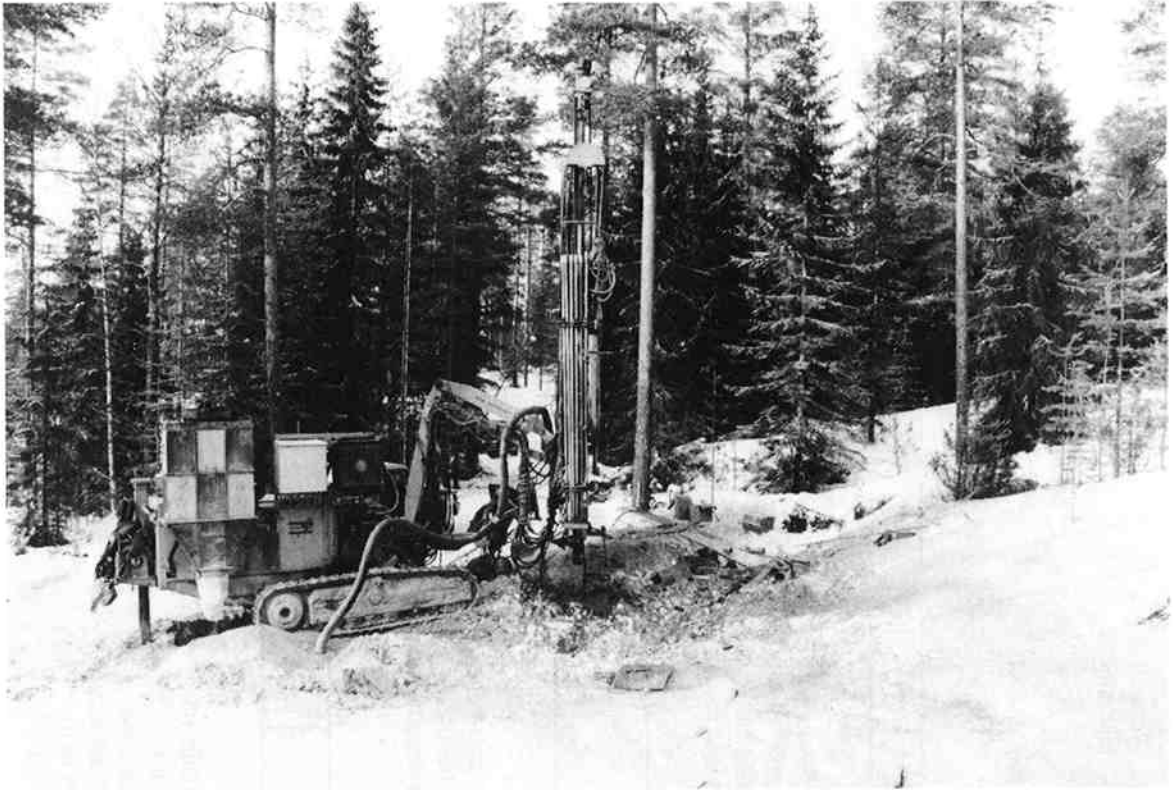
Seuraavana aamuna panostaja ja porari jatkoivat töitään kallion päällä. Tarkoitus oli panostaa ja räjäyttää seuraava, n 3 m katko. Tässä vaiheessa tapahtui odottamaton räjähdys. Paikalle räjähdysten syytä tutkimaan menneet henkilöt havaitsivat, että kalliolta tapahtunut räjähdys oli surmannut sekä panostajan että porarin (Kuva 1).

Kuva 1. Näkymä tapahtumapaikalta heti räjähdysten jälkeen.

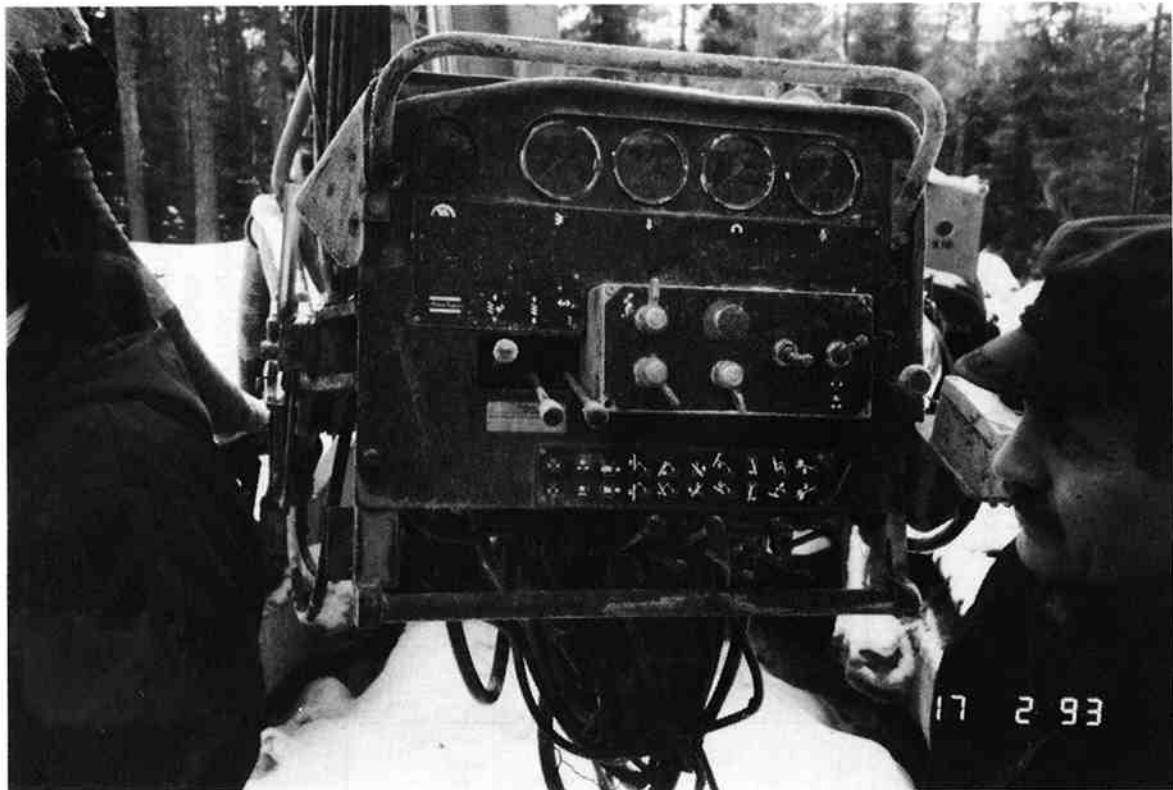
Paikalle tulleet havaitsivat, että poravauvan toiminnot olivat pysähdyksissä. Koneen hydraulikkaletkut olivat poikki ja koneen porauskalustoa ohjaava runko osittain vääntynyt. Koneessa oli päällä iskuliike ja syöttö, mutta ei huuhtelu (Kuva 2)

Kuva 2. Porakoneen ohjauspaneli ja ohjaimien asennot.

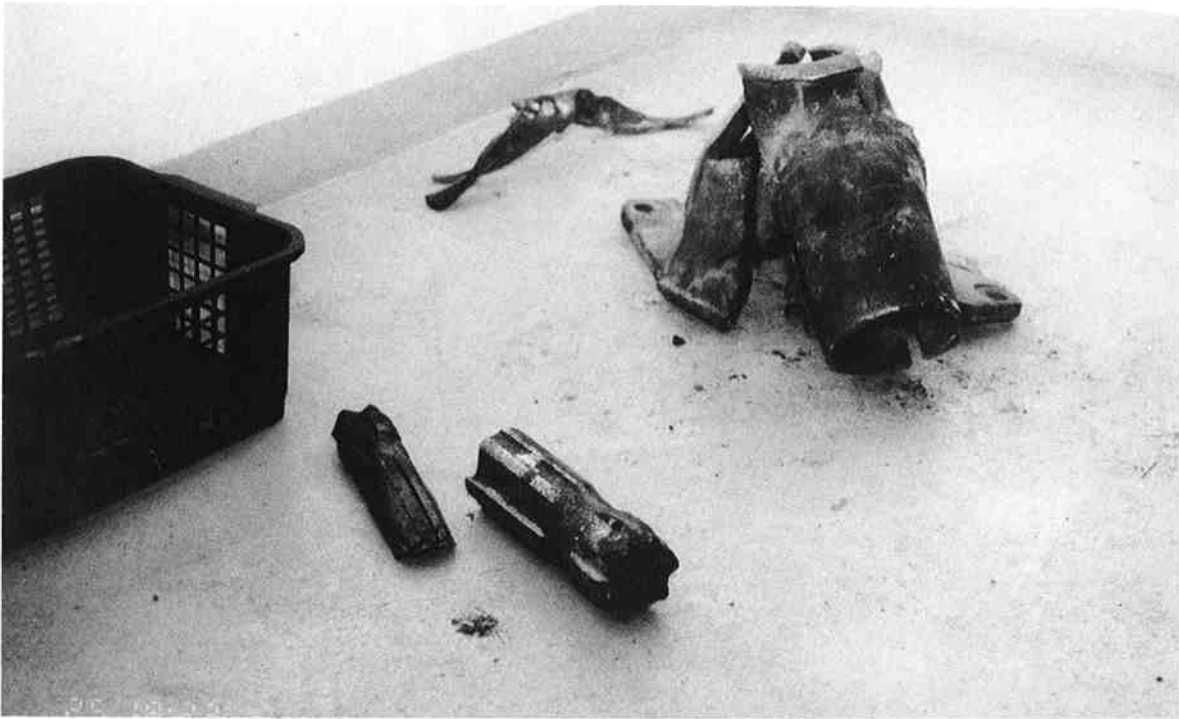
Kone ei toiminut, koska hydrauliletkut olivat katkenneet ja hydraulikkaöljy oli valunut ulos. Porakoneessa oli kiinni osa ohjausputkea, jonka alapää, mitä siitä oli jäljellä, oli rikkinäinen. Porakruunu ja osia ohjausputkesta löytyi kalliolta ja ympäristöstä lajailta alueelta (Kuva 3).

Tarkasteltaessa putken ja kruunun vaurioita todettiin, että syttyminen on ilmeisesti tapahtunut poran kärjessä sen iskiessä kalliota. Kalliolla tai porakruunun kärjessä on ollut aniittia, joka iskun vaikutuksesta on syttynyt. Palo on edennyt porakruunun kärjessä olevasta reiästä poran sisälle ja kehittynyt detonaatioksi porakruunun yläosassa. Tähän viittaa pullistuma porakruunun yläosassa siinä kappaleessa, joka kruunusta on jäljellä.

Kuva 3. Porakruunun kappale ja vieressä ehjä kruunu, putken sirpale ja pölysuojus.

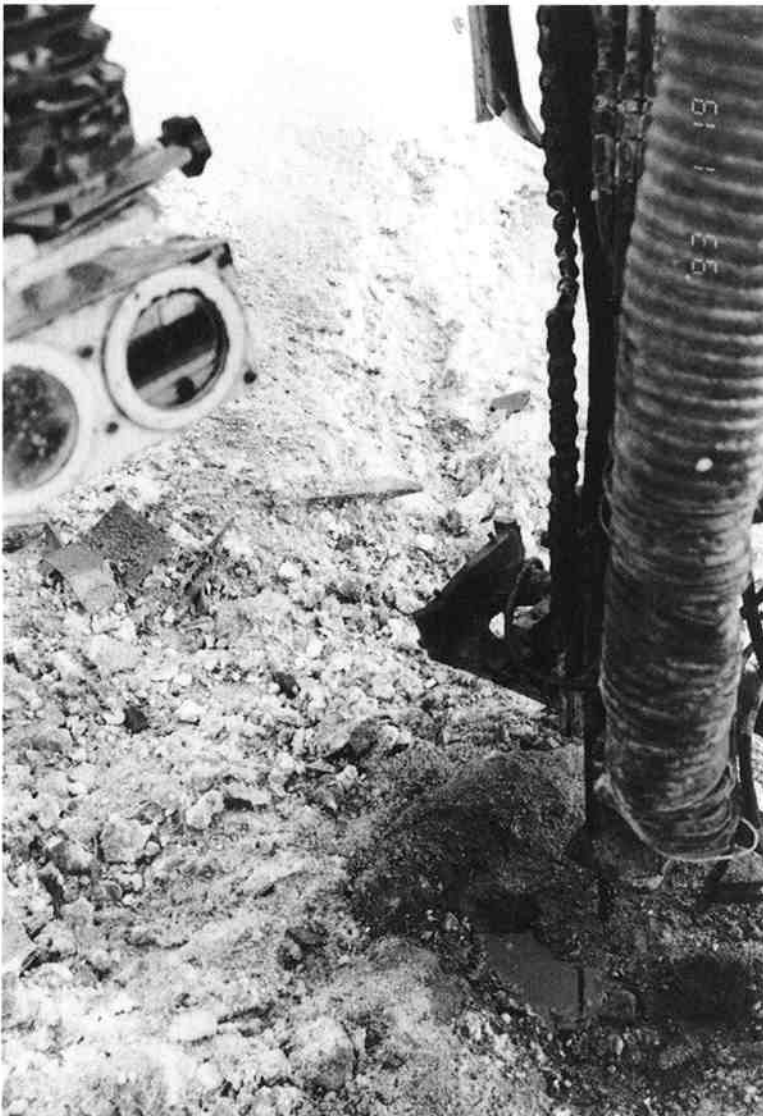
Porausreikiä havaittiin porakentässä tässä vaiheessa avarusreikien lisäksi 12. Kalliossa, reikäkentän vierestä, n 1,5 m päästä, löytyi syvennys, jossa räjähdys oli todennäköisesti tapahtunut. Poran kruunu sopi tähän koloon (kuva 4). Kolossa oli räjähdysten jälkiä.

Kun tukkoinen reikä on saatu aukaistua ja panostus on voinut jatkua, on porari PP ryhtynyt puhdistamaan poraa, joka on tukkeutunut aniitista ja mahdollisesti maa-aineksen seoksesta. Puhdistaminen on mahdollisesti suoritettu samalla tavalla kuin poraa puhdistetaan maa-aineksesta eli iskemällä kruunua kalliota vasten. Tällöin kruunussa ja ohjainputkessa ollut aniitti on räjähtänyt tuhoisin seurauksin.

Poraa on isketetty kalliota vasten sen puhdistamiseksi tukkeesta tai irrottamiseksi porakoneesta. Tällöin poran terässä ja ohjainputkessa ollut räjähdysaine on räjähtänyt. Puolustusvoimien suorittamien tutkimusten mukaan vastaavanlainen räjähdysaine voi poraa kallioon iskettäessä saada aikaan räjähdys, joka voimakkuudeltaan vastaa tapahtunutta.

Kuva 4. Porareikäkentästä 1,5 m päästä löytynyt syvennys, johon ilmeisesti oli isketty poraa kalliota vasten.

Poran terän tukkeutuessa poran terä on puhdistettava puutikulla, kupariputkella tai vesi/ilmahuutelulla. Jos poran kanki tai ohjain ovat tukkeutuneet, voidaan poran terä irrottaa ja paineilmalla puhaltaa puhtaaksi. Poraa ei missään tapauksessa saa puhdistaa iskettämällä sitä kalliota vasten. Tällöin on aina olemassa vaara, että porassa on räjähteitä ja voi tapahtua räjähdys. Räjähteitä on voinut joutua poraan poran osuessa panostettuun ja räjähtämättömään reikään tai etenkin lustoisessa ja rikkinäisessä kalliossa on räjähdysaineita voinut joutua siuun panostettavasta reiästä.

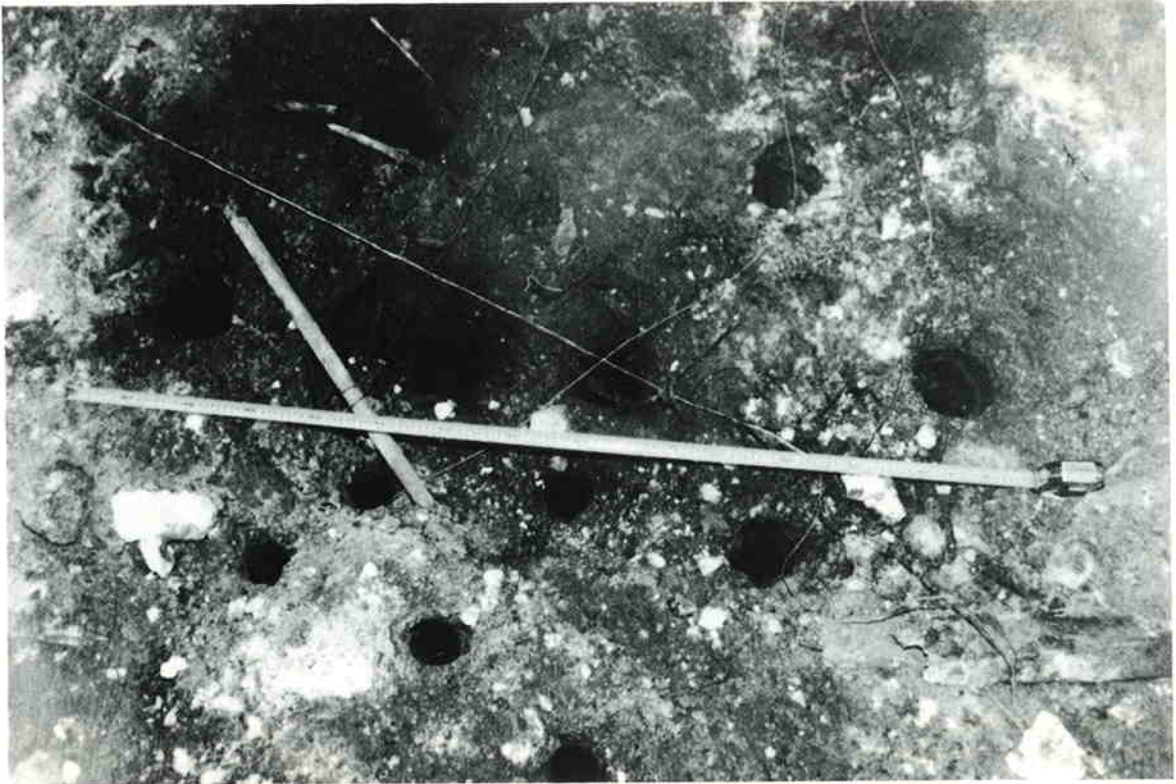
Panostetut reiät räjäytettiin tapaturmaa seuranneena päivänä. Tällöin pilottiaukon keskelle, luolan kattoon, jäi louhimaton pilari, jonka ympäriltä oli kallio räjähtänyt pois tähtimäisesti. Tässä vaiheessa ei oltu selvitetty, oliko mahdollisesti edellisestä katkoksesta jäänyt jokin reikä räjähtämättä (Kuva 5).

Kuva 5. Kuvassa porareikiä kallion päältä kuvattuna.
