23/93 Asentaja putosi voimalatyömaalla ritilätasoon tehdystä asennusaukosta 13 metriä betonilattialle

työpaikkaonnettomuuksien tutkinta (TOT)

Turve-/öljyvoimalan rakennustyömaa

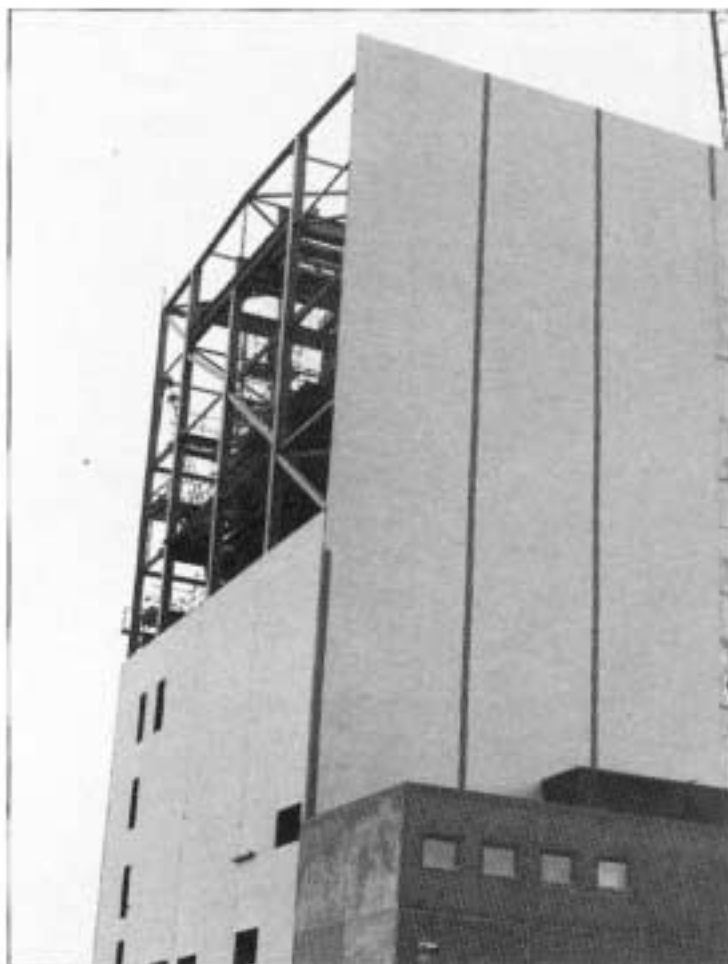
Kuva 1. Yleiskuva voimalasta.

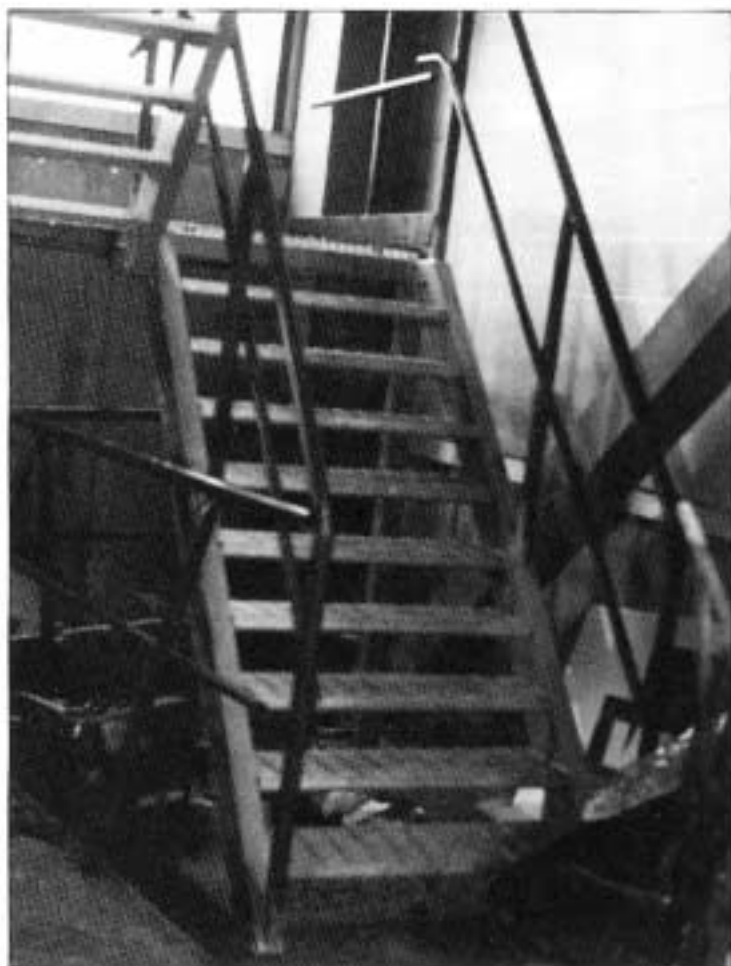
Laskeuduttuaan ko. tasolle, joka osoittautui tasoksi +16.500, siellä ollut SR Oy:n asennuspari kertoi K.K:lle miehen pudonneen alas betonilattialle (kuvat 1-3).

Kuva 2. Porraskuilun lähtötaso.

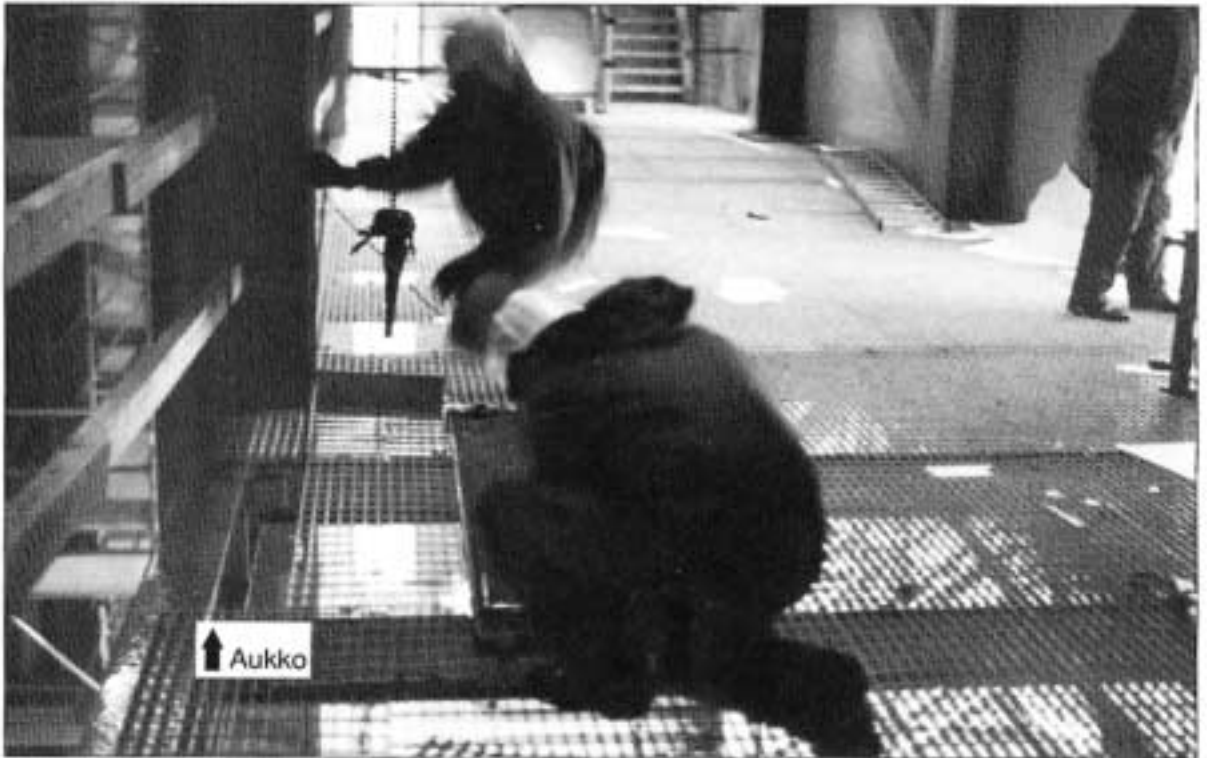
Kaksi päivää ennen työtapaturmaa oli A-S Oy:n tarkoitus asentaa paikoilleen ns. putousputket, jotka kulkevat pystysuunnassa lähes koko rakennuksen läpi. Kohtiin, joissa oli valmiit ritilätasot, leikattiin läpiviennit. Tasolla +16.500 aukko tuli puretun ritilätason jatkeeksi kattilan puoleiseen kulmaan. Aukko oli mitoitetaan 1 x 1,2 m².

Aukkoa ei A-S Oy:n toimesta suojattu

Aukon tehneet asentajat kertoivat, että koska se tuli 6 metrisen suojaamattoman aukon jatkeeksi, eivät he nähneet tarpeelliseksi ryhtyä peittämään tai suojaamaan tekemäänsä lisäaukkoa esim. lippusiimalla.

Kuva 3. Lämpivientitaulukko. Taso + 16.500.

Puretut ritilänosat ja asennusaukot on suojattava tilapäisillä suojakaiteilla ja tarvittaessa tukevalla aukon peittäväällä kannella.

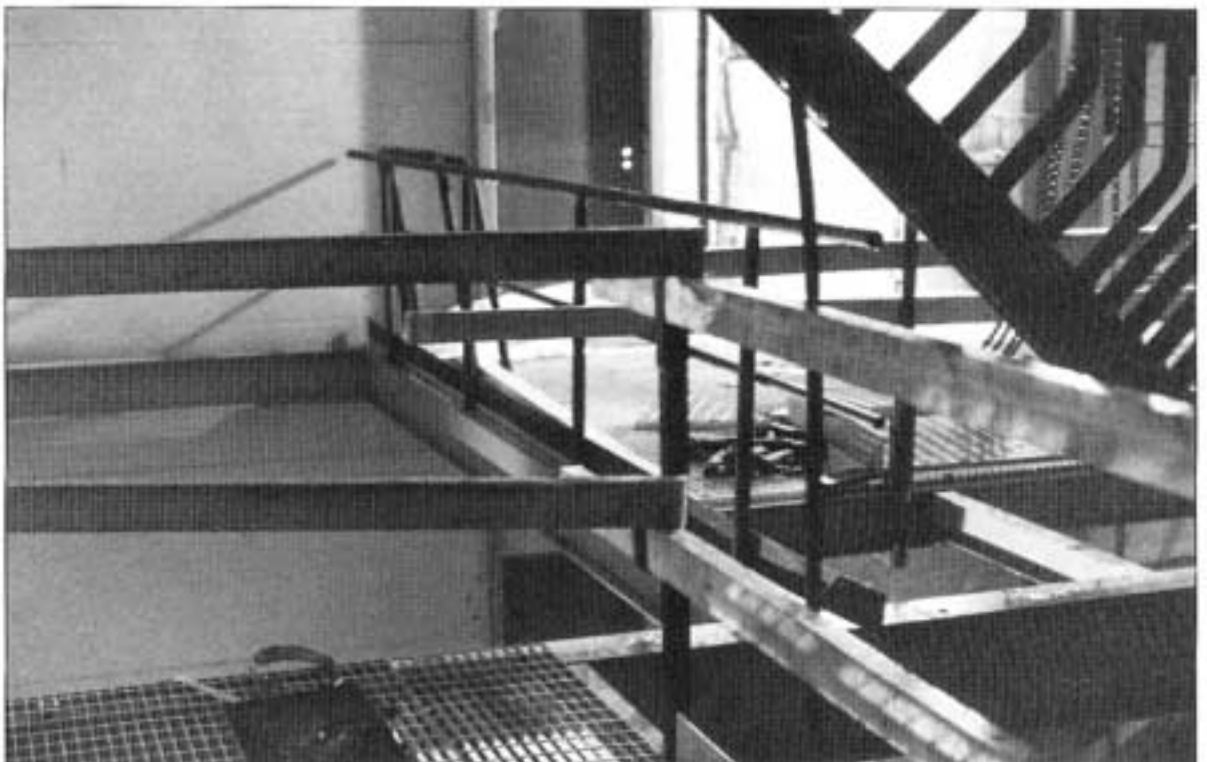
Tälle tason osalle ei voinut epähuomiossa joutua; porraskuilusta tultaessa oli edessä 6 metrin aukko ja takaosassa estivät kaiteet ritilätasolle pääsyn (ks. piirros, kuva 4).

Kuva 4. Taso + 16.500 kattilan takana.
