# TAPATURMAVAKUUTUSLAITOSTEN LIITTO

13/93 Trukinkuljettaja putosi tukipyörätrukista lattialle trukin maston osuttua varaston oven yläreunaan; kuljettaja kuoli saamiinsa vammoihin sairaalassa kuukauden kuluttua

## **työpaikkaonnettomuuksien tutkinta (TOT)**

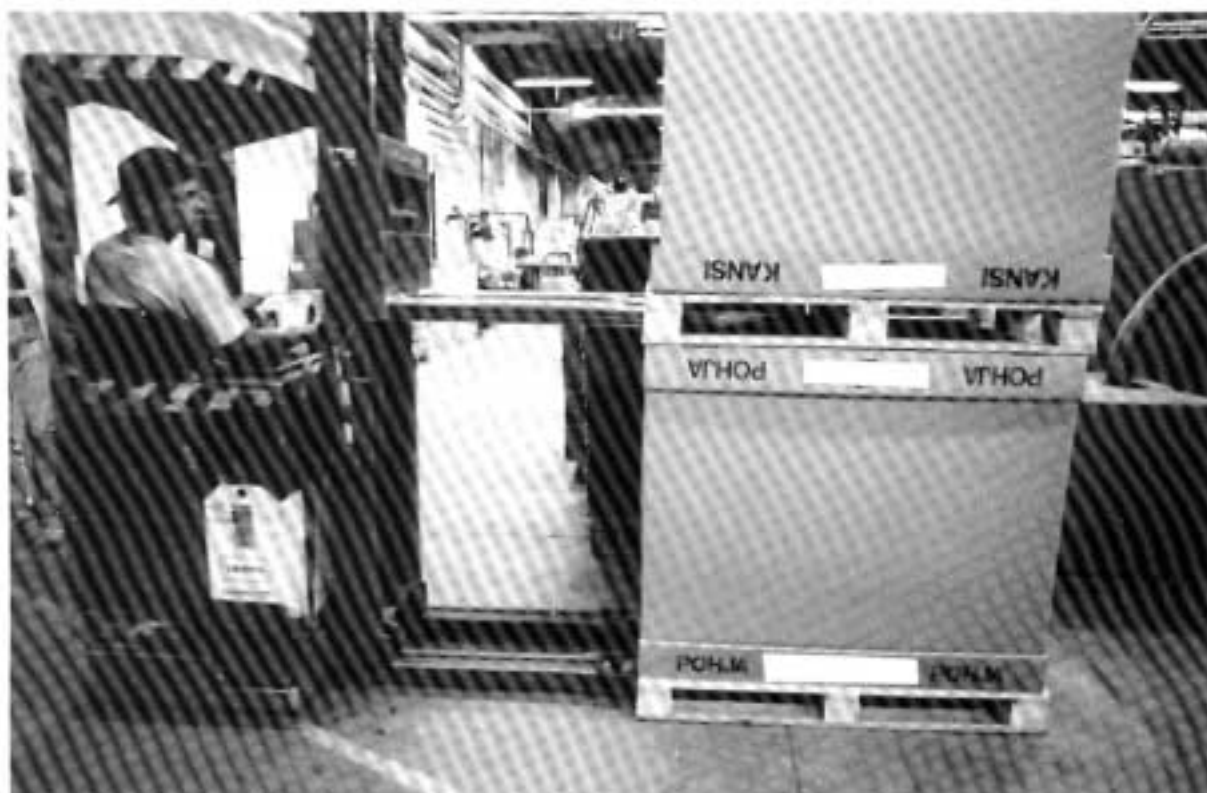
N.N oli ottanut lavalla olleen aaltopahvisen palautuskontin (1,2 x 0,8 x 1,2 m) trukin haarukoille, nostanut sen ylös ja ajanut trukin tukipyörien tukivarret toisen konttilavan alle. Hän ei kuitenkaan laskenut ylempää konttilavaa alemman päälle vaan nosti tukivarsien avulla alemmaa konttilavaa ylös, jolloin trukilla oli mahdollista ajaa. Trukin masto jäi kuitenkin nostettuun asentoon ja peruuttaessaan varaston oviaukkoon masto otti kiinni aukon yläosaan. Ylitys oli noin 15 cm. Seurauksena oli äkkipysähdys ja kuljettajan suistuminen sivuttaiselta istuimelta kylki edellä alas betoniselle lattialle (kuvat 2 ja 3).

Kuva 1. Ylempi konttilava jäl trukin haarukoille ja alempi tukipyörien tukivarsien päälle.

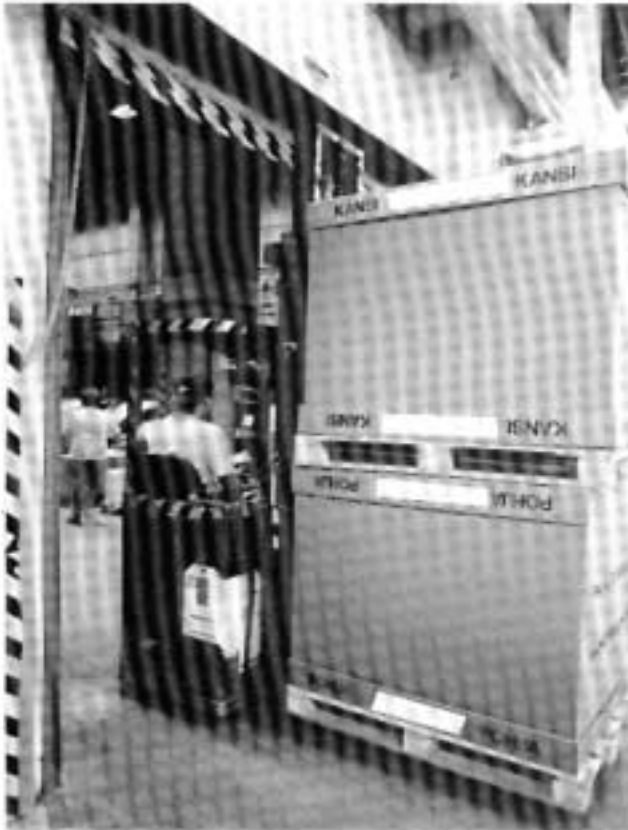
Ko. ovesta ei tehdynkaltainen siirto kahdella kontilla ole mahdollinen. Masto ottaa aina kiinni oven yläreunaan. Siten tehty siirto oli N.N:n ensimmäinen. On mahdollista, että hän arvioi korkeudet väärin. Muovipakkausosastolla oli muutama korkea oviaukko, ei kuitenkaan varastotilaan, johon siirtoa suoritettiin.

**Kuva 2. Trukki masto nostetussa asennossa varaston oviaukossa.**

Trukkien osalta tulee tutkia, voidaanko ne varustaa sellaisin laittein, ettei ajo masto ylösnostetussa asennossa ole mahdollista kuin ryömintänopeudella.

Joka tapauksessa trukit on mahdollista varustaa rajakytkimellä ja vilkkuvalolla, joka varoittaa maston ylösnostetusta asennosta.

Matalien ovien eteen suunnitellaan ja asennetaan kuorman liiasta korkeudesta varoittavat lähestymisliuskat tai -rivat tai valokennojen ohjaamat hälyttimet, jotka ilmoittavat liian korkeasta kuormasta, ja jotka auttavat trukinkuljettajia havaitsemaan riittävän aikaisin lähestyvän törmäysvaaran.

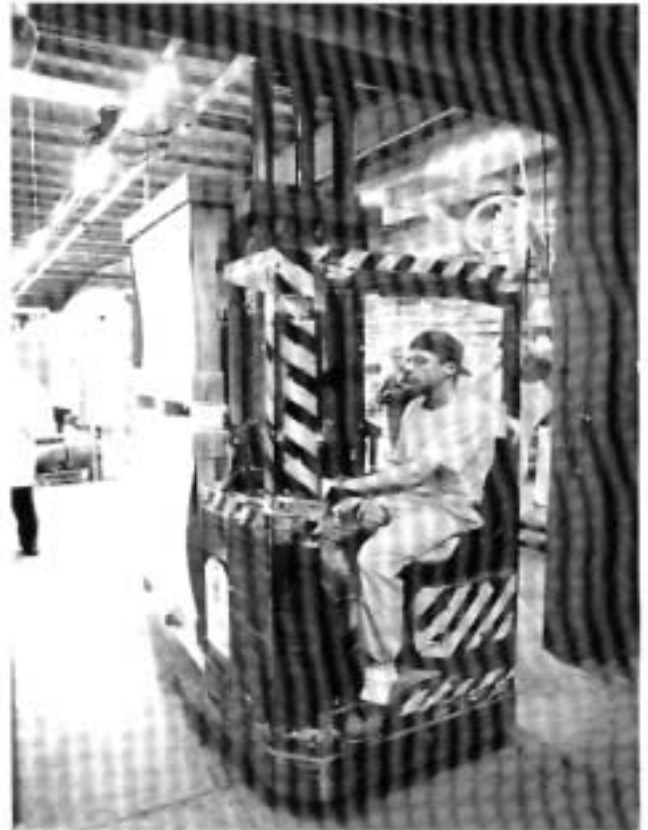
Trukissa ei ole ovea tai turvakaarta, joka estäisi suistumisen ulos (kts. kuva 3). Äkkipysähdysten aiheuttama suistuminen ulos on mahdollista vain peruutettaessa, jolloin kuljettaja jatkaa massavoimien vaikutuksesta liikerataa. Nyt kuormana oli kaksi konttia, joten ajaminen eteenpäin ei ollut mahdollista, koska näkyvyys oli estynyt.

**Kuva 3. Äkkipysähdyksessä kuljettaja sinkoutui trukin istuimelta lattialle.**

Ohjaamo tulisi varustaa esim. turvakaarella, joka estää trukista putoamisen.

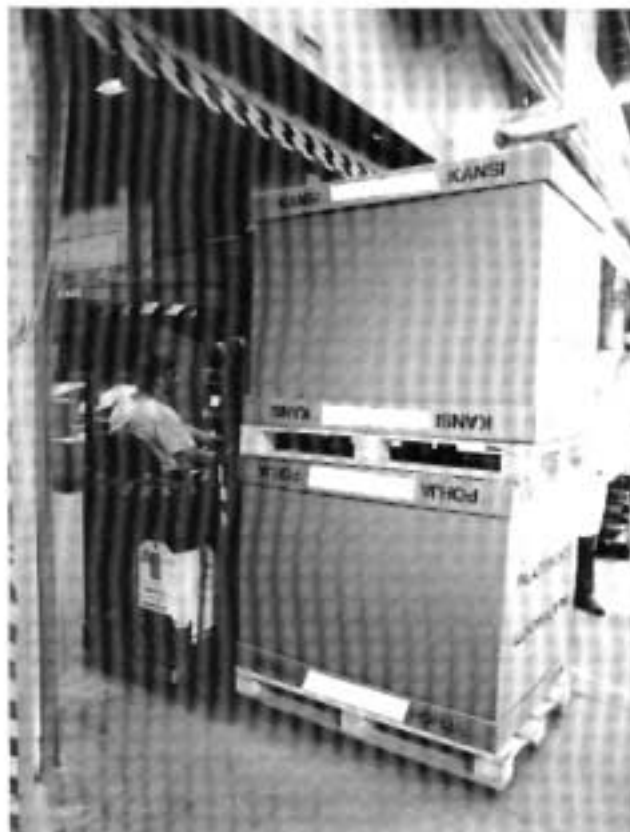
Taakan kuljettaminen tukivarsien päällä nostohaarukat ylhäällä oli yksiselitteisesti kiellettyä. Lisäksi siirtoa suoritettiin tuotantotiloissa ohjeiden vastaisesti masto nostetussa asennossa (kuva 4).

**Kuva 4. Nostohaarukat alemman konttilavan alla, masto ei nouse, taakka mahtuu oviaukosta.**

Työpaikalla käydään yksityiskohtaisesti läpi sovitut trukkien käyttö- ja turvallisuusohjeet ja työntekijöiltä edellytetään työturvallisuuslain mukaista toimintavelvollisuutta.

Samoin sovitaan, että työnjohto valvontavastuunsa perusteella puuttuu välittömästi havaittuihin turvallisuusohjeiden laiminlyönteihin oikeiden ja turvallisten työtapojen käyttämiseksi.
