Katastrofiluontoisten työtapaturmien tutkintajärjestelmä  
Työpaikkakuolemantapausten tutkinta

20.10.1988

8/88 Kuoleman johtanut työtapaturma työntekijän pudotessa  
työtasolta palkkia nostettaessa

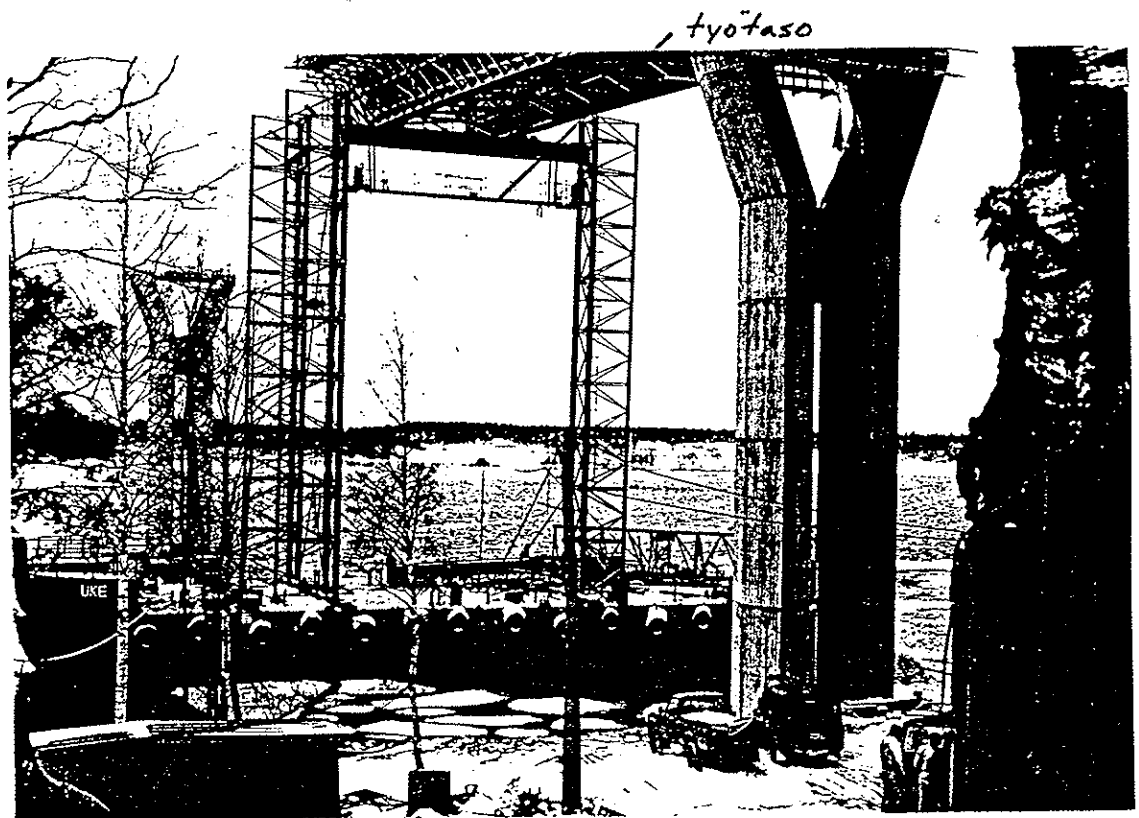
NN valvoi ja ohjasi nostotyötä nostopalkkeihin ketjuilla kiinnitetyn työtason maston 4 puoleisessa päässä, joka sijaitsi nostettavan palkin alapuolella (kuva 3). Hän samalla siirsi kiilloja noston edetessä. KK ohjasi saman puolen tunkkeja NN:n ohjeiden mukaan ollen jo valmiin tuen (maston 2) luona. MM oli nostettavan palkin maston 3 puoleisessa päässä ja ohjasi sen puolen tunkkeja sekä siirsi kiilloja. Nosto suoritettiin aina yhtäaikaan molemmissa päissä NN:n käskyjen mukaan. Hetkeä ennen onnettomuuteen johtanutta tapaturmaa oli järven puoleisten mastojen (3 ja 4) välinen vaakavaijeri poistettu, koska nostettava palkki sitoi mastot yhteen. Vaijerin poiston jälkeen aloitettiin uusi nosto. Noston aikana mastojen 3 ja 4 tunkit oli sijoitettu siten, että nosto tapahtui noin 19 cm sen liitoksen alapuolelta, mistä pultista puuttui mutteri. Mahdollisesti mastonosien huonosta yhteensopivuudesta ja maston 4 alkuvinoudesta johtuen oli nostopalkin järven puoleinen pää tai tunkin yläosa ottanut kiinni liitoksen yläpuoleiseen maston osaan. Koska järven puoleisen tunkin nostovoima kohdistui nostettavan palkin sijasta maston kahteen ylimpään osaan, siirtyi nostovoima rannan puoleiseen pulttiliitokseen. Nostovoiman vaikutuksesta murtui kyseisen pulttiliitoksen korvake hitsaussaumasta. Proomun kannella työskennellyt LL oli kuullut metallin rikkoutumista muistuttavan paukahduksen. Jälkeenpäin todettiin, että rannan puoleisen tunkin mäntä oli liikkunut 87 mm pitemmän matkan kuin järven puoleinen.

Korvakkeen murtuman aiheuttama äkillinen liike, maston 4 vinous ja esijännitetyn haruksen aiheuttama voima aiheuttivat nostettavan palkin putoamisen nostopalkin päältä. Pudotessaan nostettava palkki löi alas mastojen 3 ja 4 välillä ja palkin alapuolella olleen hoitotason, jolla NN työskenteli. NN putosi noin 15 metrin matkan proomun kannelle menehtyen välittömästi. Pudottuaan nostettava palkki kaatoi vielä maston 4.

Kuva 3. Tuen pystyyn jäänyt osa ja vastaava työtaso, jolta vahingoittunut putosi.

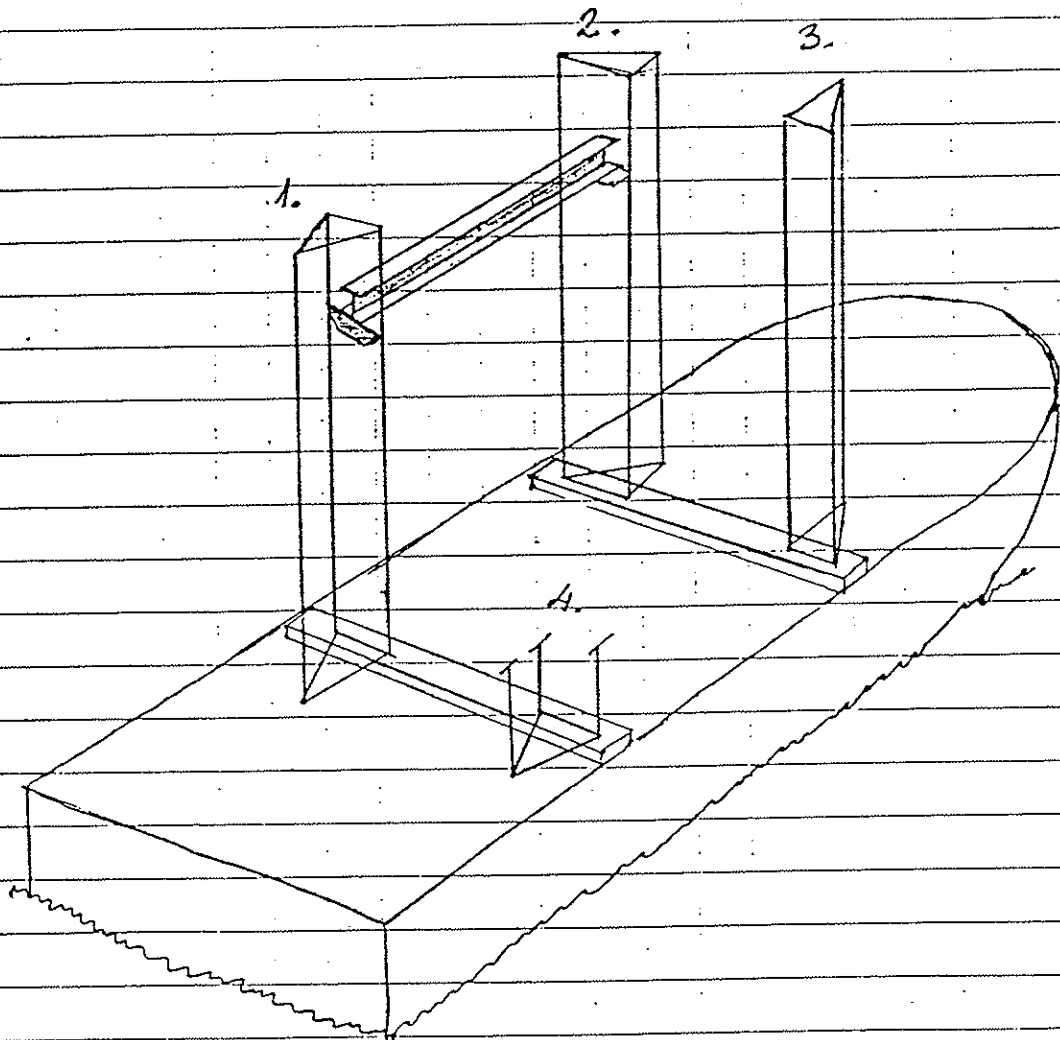
Piirros 2. Tukirakennelman mastot

Teräsrakenteiset ristikkomaiset nostomastot oli koottu yhdeksästä noin 2.5 metrin osasta. Yhden maston kokoamisessa oli ollut vaikeuksia. Osat eivät olleet sopineet kunnolla yhteen ja maston nro 4 (piirros 2) toiseksi ylimmän liitoksen kohdalla oli pultin paikalle saamiseksi korvakkeen läpi jouduttu käyttämään lekaa. Tällöin pultin kierteet olivat vahingoittuneet ja mutteri ei enää kiertynyt paikoilleen ja se jätettiin pois. Lisäksi nostomastojen 3 ja 4 oli todettu olleen yläpäästään noin 17 cm leveämmällä kuin alapäästään, mutta nostettavan palkin ajateltiin oikaisevan vinouden. Tunkit ja

Yhden teräsrakenteisen nostomaston (4) osat eivät sopineet kunnolla yhteen, joten kokoamisessa jouduttiin käyttämään voimakeinoja. Tällöin myös yhdestä liitospultista jäi mutteri asentamatta. Tunkki ja nostopalkki eivät liikkuneet johteessa riittävän hyvin, joten johdetta levitettiin pienten voimakaiden tunkkien avulla. Tämä sattoi vaurioittaa johdetta. Nostomasto oli myös ylhäältä kallistunut 17 cm, mutta sen ajateltiin oikenevan palkkia nostettaessa. Edellä mainitut syyt aiheuttivat sen, että tunkkien tai nostopalkkien kiinnitarttumisen vaara oli hyvin suuri. Lisäksi koska mastoissa esiintyi puutteita (mm. ruostetta), olisi mastojen lujuus pitänyt varmistaa ennen nostotyön aloittamista.

Mastojen nro 4. ja 3. varassa nostettavana ollut teräs-  
palkki irtosi maston 4. puolelta ja putosi proomun kan-  
nelle. Samalla masto nro 4 kaatui.

Käytettävän nostokaluston valintaan ja kuntoon on kiinnitettävä erityistä huomiota. Puutteellisen tai viallisen kaluston käyttäminen aiheuttaa vaaratekijöitä, joiden tunnistaminen myöhemmin suoritettavissa työvaiheissa saattaa olla vaikeaa. Kun kaluston puutteet havaitaan, on paikalle hankittava asianmukaista, turvallista kalustoa ennen työn jatkamista tai puutteet on muuten korjattava.

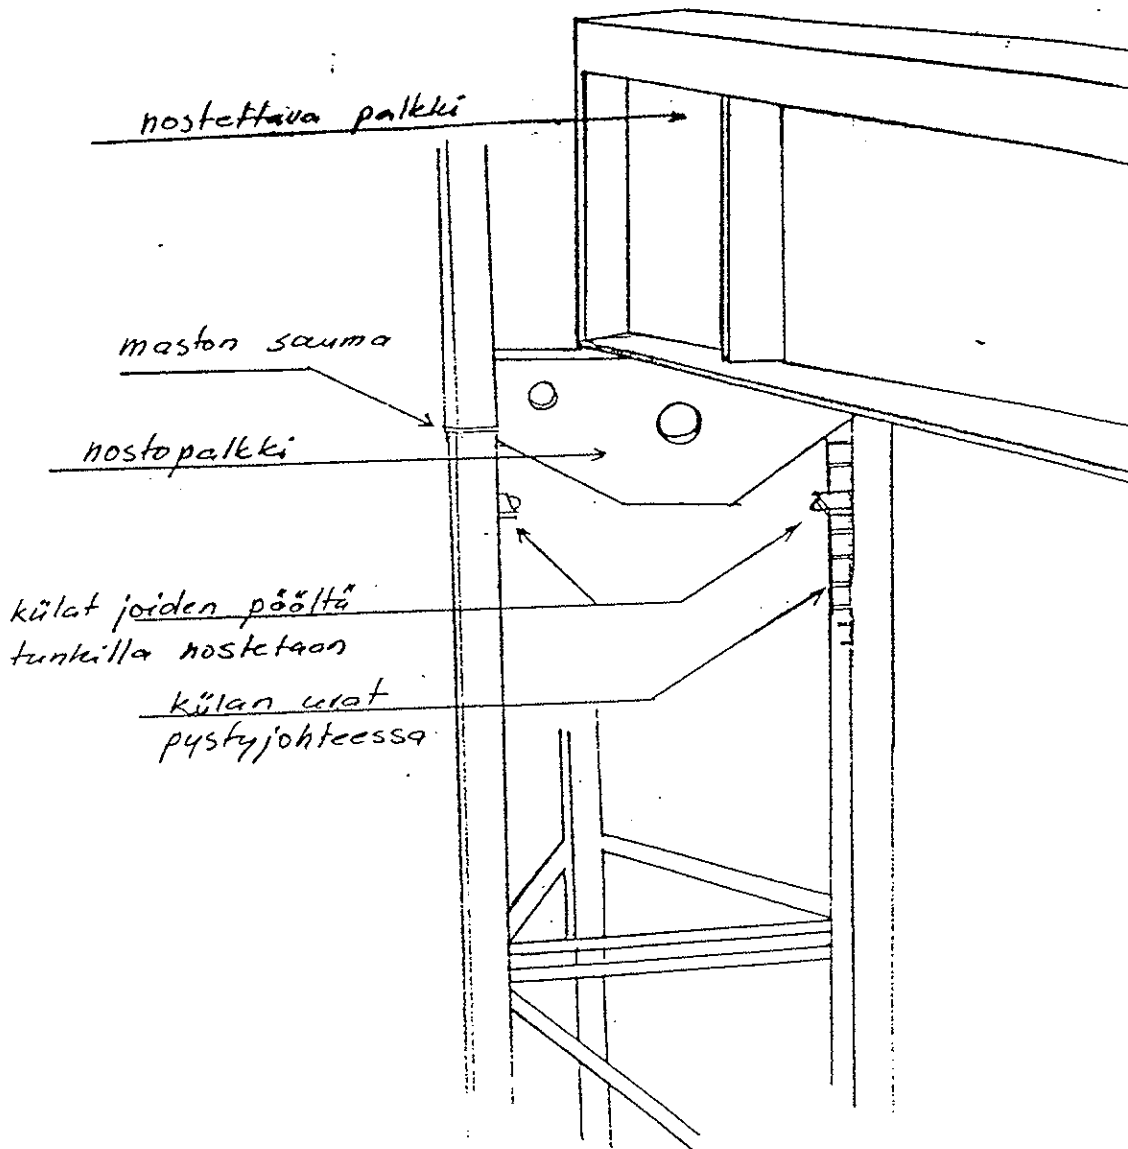
NN ohjasi ja valvoi nostotyöt, mutta ei havainnut tunkin kiinnitarttumista rakenteisiin, vaan kaksi tunkkia nostivat eri tahdissa, jolloin nostettava palkki putosi.

Piirros 3. Piirros nostovaiheesta

Tunkkien toimintaa ja liikettä on valvottava jatkuvasti. Poikkeamien ja häiriöiden esiintyessä on nosto keskeytettävä.

Käytetyssä työmenetelmässä jouduttiin liikkumaan ja työskentelemään korkealla, jolloin putoamisvaara on suuri. Työmenetelmä olisi pitänyt toteuttaa esimerkiksi siten, että tunkit sijaitsevat alhaalla ja johteeseen asetettavien välikappaleiden avulla nostetaan palkkia ylöspäin. Tällöin ylhäällä liikkuminen vähenee ja tunkkien mäntien liikkeiden valvonta alhaalla on myös helpompaa.

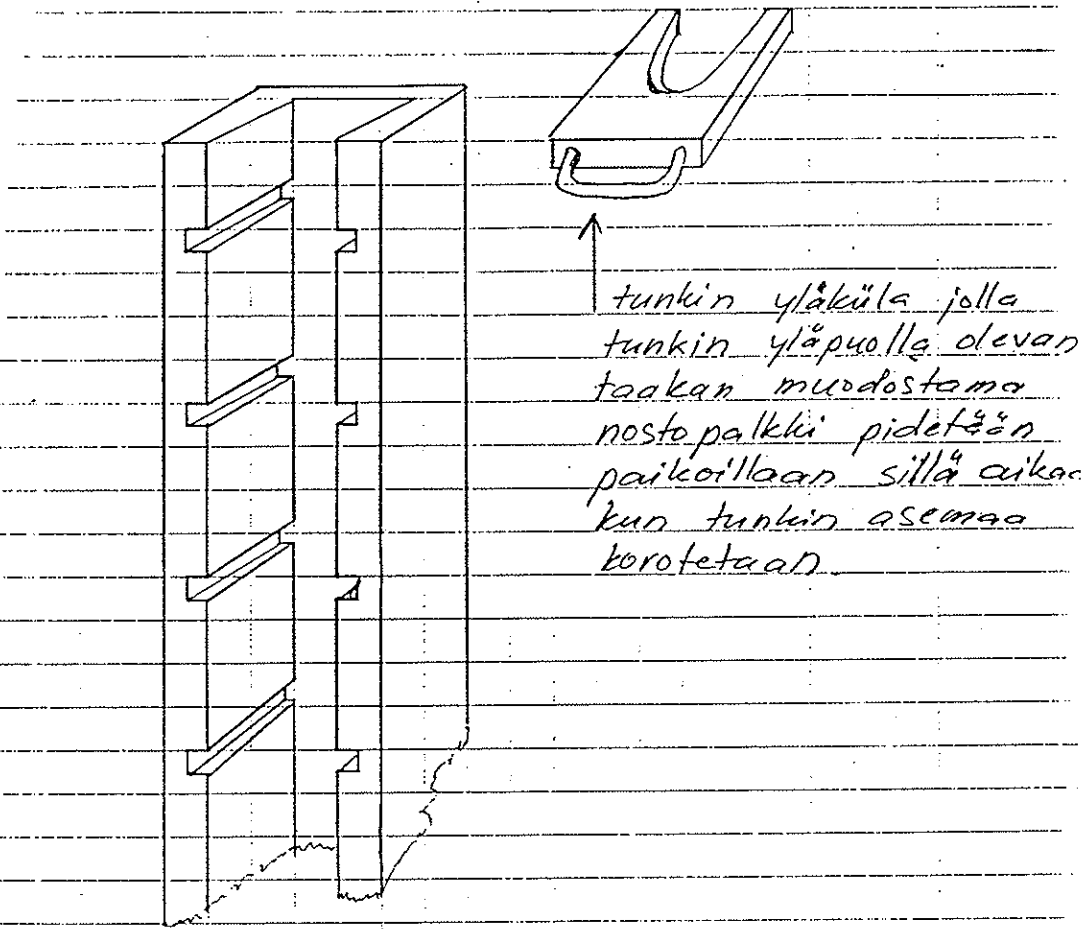
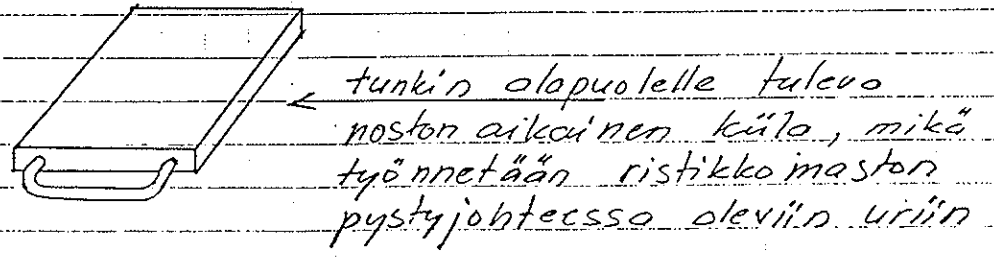
Nosto suoritettiin neljän hydraulisen tunkin (nostokyky 10 tn/kpl) sekä nostettavan palkin ja tunkkien välissä olevien nostopalkkien avulla (piirros 3). Tunkkeja siirrettiin nostomaston pystyjohdetta pitkin kiilojen avulla 18 cm kerrallaan. Pystyjohteessa oli urat kiiloja varten, joilla pidettiin taakka paikallaan tunkkeja korotettaessa sekä tuettiin tunkki alapuolelta noston aikana (piirros 4).

Piirros 4. Nostotornin pystyjohde ja kiilat

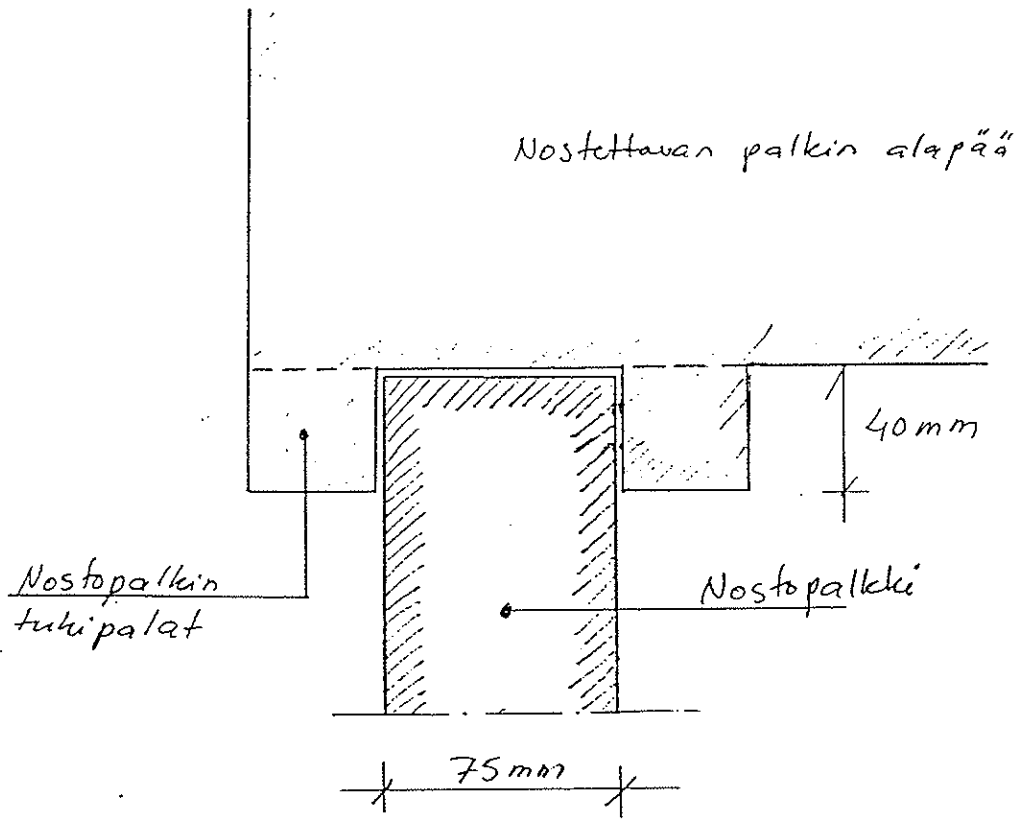
Nostopalkin ja nostettavan palkin välinen kiinnitys oli järjestetty hitsaamalla nostettavan palkin molempiin päihin kaksi tukipalaa, joiden korkeus oli noin 40 mm (piirros 5). Nostotöitä valmisteltaessa oli ilmennyt, että nostettava palkki oli kiero. Tällöin palkin tukemiseksi oli sen alapuolelle toiseen päähän hitsattu kiila, jolloin hahlo oli paikoitellen vain 20 mm syvä (piirros 6).

Nostettavan palkin kiinnitys oli riittämätön. Palkin alapuolella hitsattu hahlo oli vain 40 mm syvä. Nostettava palkki oli myös kiero, mikä johtui ilmeisesti siitä että se oli tehty tätä tarkoitusta varten hitsaamalla pienemmistä osista. Kierouden takia palkin toiseen päähän oli paikallaan pysymisen varmistamiseksi hitsattu kiila, jolloin hahlo oli paikoitellen vain noin 20 mm syvä. Kiilan takia palkki oli tuettuna nostopalkkiin ilmeisesti vain kahdesta tukipisteestä, jolloin palkin putoamisvaara oli suuri, varsinkin jos työmenetelmässä esiintyy häiriöitä tai poikkeamia.

Piirros 5. Palkin kiinnityksen periaate

Myös tunkeilla nostettaessa tulee taakan kiinnityksen olla turvallinen. Taakan putoaminen tai irtaantuminen on estettävä. Nostopalkin ja nostettavan palkin välisen hahlon pitää olla huomattavasti syvämpi sekä sen tulee ulottua koko palkin leveydelle.

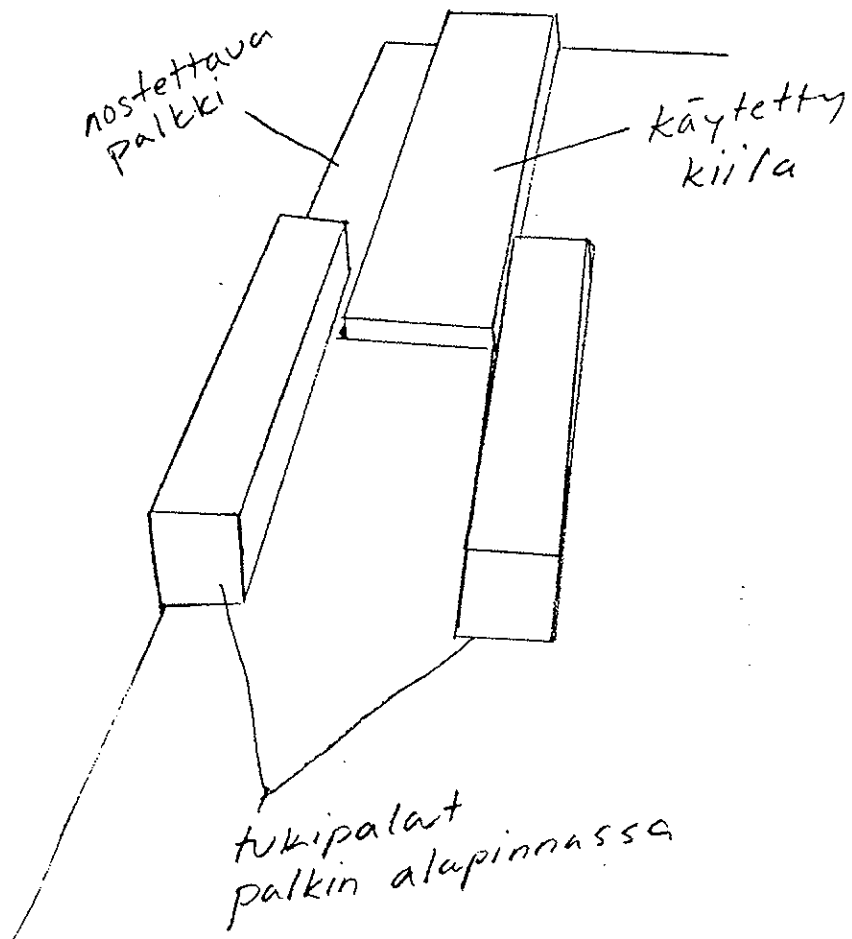
Piirros 6. Kieron palkin tuenta
