Työpaikkaonnettomuuksien tutkinta (TOT)

4/95

Maanrakennus

Sorakuopan lipalla kaivinkonetta korjaamassa
ollut kaivinkoneenkuljettaja jäi jäätyneen
sorakimpaleen alle

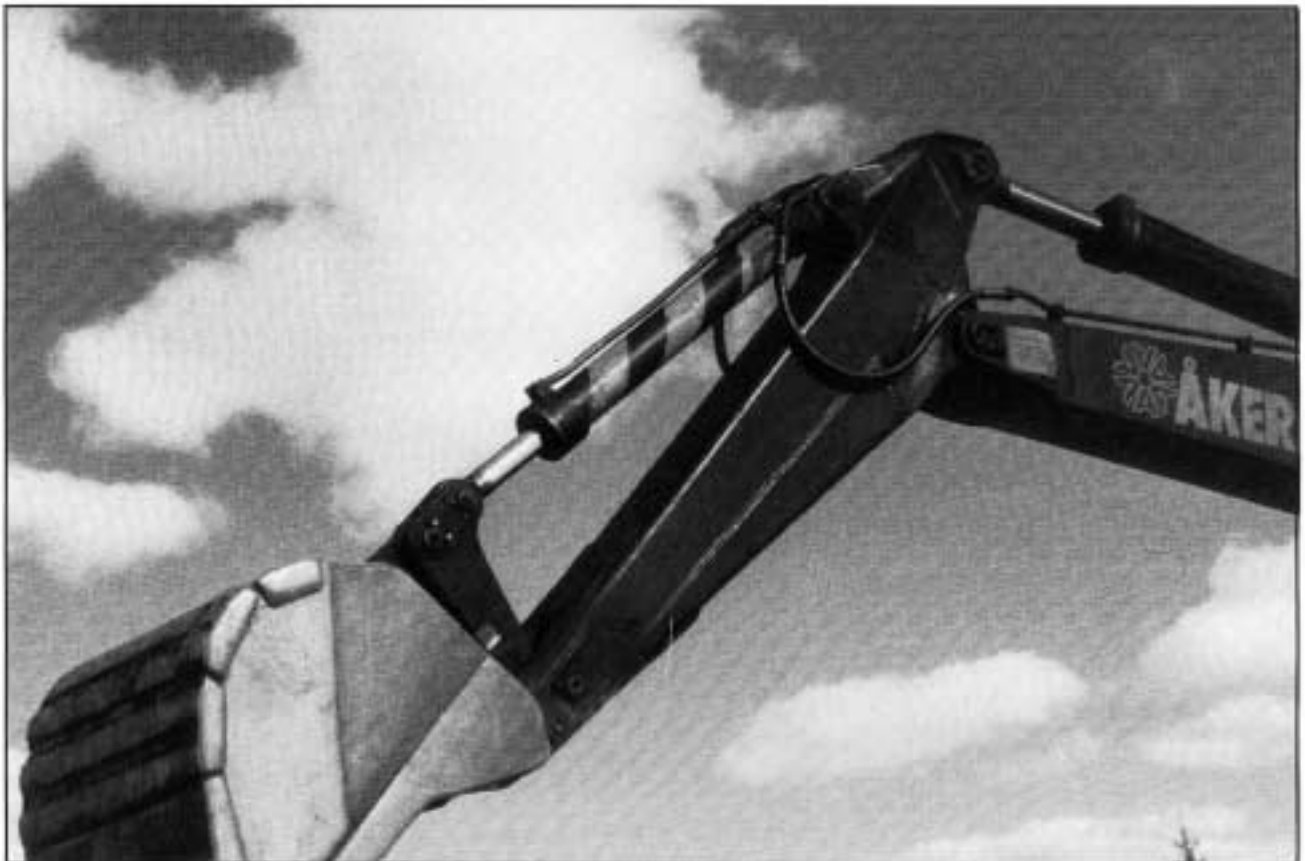
si kauhan puomin eturcunassa. Kaivinkoneen tyyppi oli Åkerman H 12 B. Huonon sijainnin ja heikon mekaanisen suojan takia hydrauliputki vaurioitui kauhan päälle vierineiden sorakimpaleiden aiheuttamista iskuista. Vaurio oli niin suuri, ettei kaivinkoneella voitu jatkaa kaivamistyötä.

Käytössä olleessa kaivinkoneessa oli kaksi tapaturmaa edistänyttä tekijää: 1) Kaivinkoneen kauhan suojaamaton hydrauliputki, joka vaurioitui helposti jäätynyttä lippaa purettaessa ja 2) kaivinkonetta ei voitu siirtää korjattavaksi, koska siirron aikana öljyä olisi vuotanut maahan.

Kuva 1. Iskuille altis kaivinkoneen kauhan hydrauliputki.

Kaivinkoneen kauhan hydrauliputket tulee suojata niin, että ne kestävät iskut, joita syntyy vierivistä jäätyneistä lohkarista ja kivistä kaivettaessa jäätynyttä rinnettä tms. Hydrauliputkia ja hydrauliputkien suojujen kuntoa tulee valvoa säännöllisesti. Kaivinkonetta tulisi voida siirtää, vaikka sen yksi hydrauliputkista vaurioituisi ilman, että öljyä vuotaisi maahan. Eräs ratkaisu on käyttää sulkuventtiileitä.

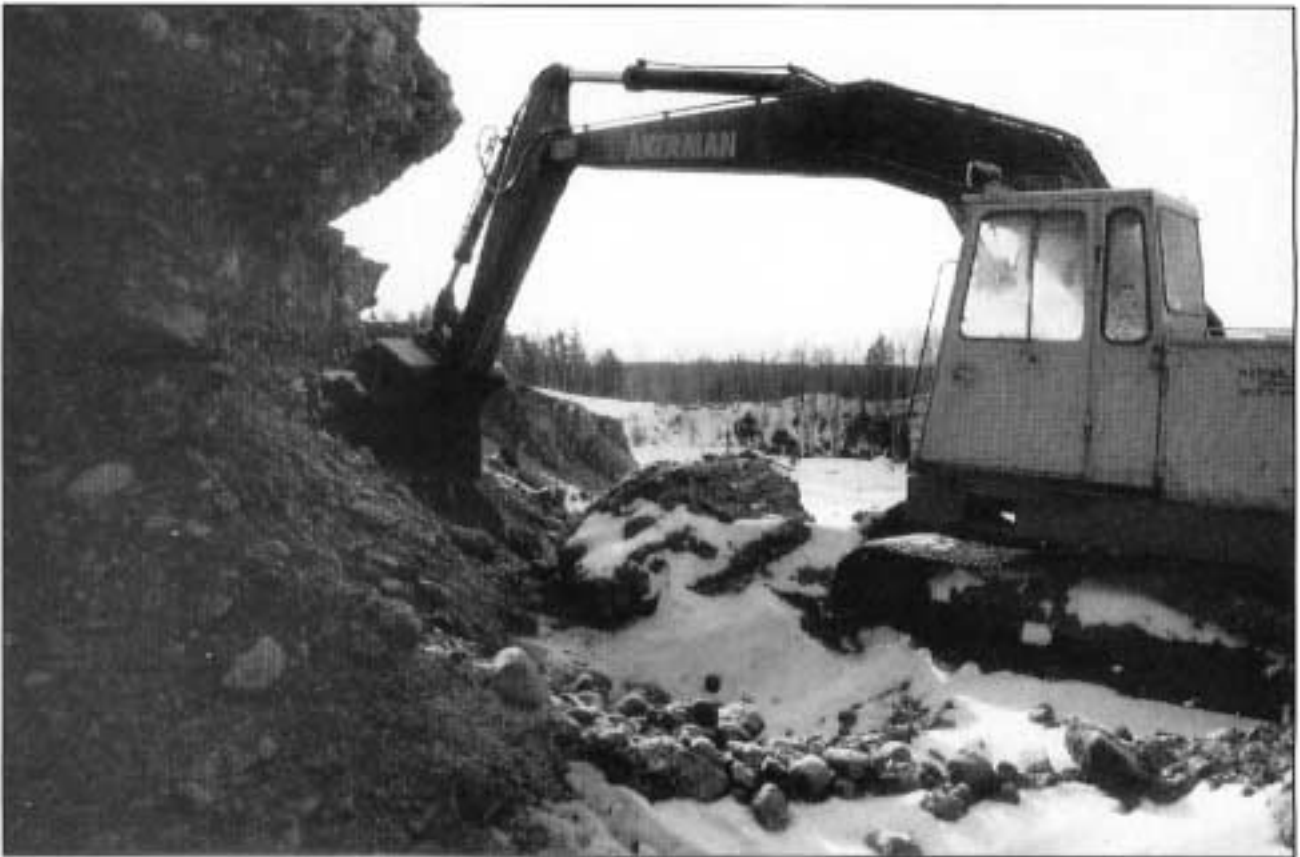
Korjaustyön kohdalla lipan jäätynyt reuna oli noin 3,5 m korkea ja pystysuora. Se vaikutti turvalliselta, koska edessä ollut tasaamaton sorakuopan lippa oli kovera ja siinä oli noin 1 metrin ulkoneva kieleke. Tasatun lipan jäätyneeseen takareunaan oli tullut todennäköisesti halkeamia, koska kaivettaessa sorakuopan lippaa ja yläreunaa sitä jouduttiin iskemään voimakkaasti kauhalla.

Kaivinkoneenkuljettaja N.N alkoi kiinnittää hydraulilettoa kaivinkoneen kauhan puoleiseen päähän. Yhtäkkiä N.N huomasi noin 3 kuutiometrin sorakimpaleen vierivän rinteestä ja hän ehti varoittaa korjausmiestä K.K. Korjausmies K.K ehti osittain paeta vierivää sorakimpaletta, mutta sai silti vammoja jalkoihinsa. Sen sijaan N.N ei ehtinyt paeta reunan ja kauhan välistä, vaan jäi noin 3 kuutiometrin sorakimpaleen alle. N.N oli ilmeisesti yrittänyt paeta, koska hän oli selin sortuneeseen reunaan nähden.

Kuva 2. Tilanne onnettomuuden jälkeen.

Jäätyneen lipan kanssa on oltava aina varovainen. Sen lähelle ei saa mennä työskentelemään edes koneella, ellei työkone anna riittävää suojaa kuljettajalle. Tasatun lipan takareuna tulee kaivaa viistoksi, jolloin sortumavaara pienee. Tielaitos on antanut hyvät ohjeet siitä, miten jäätyneen lipan kanssa tulee toimia ja mitä pitää varoa.

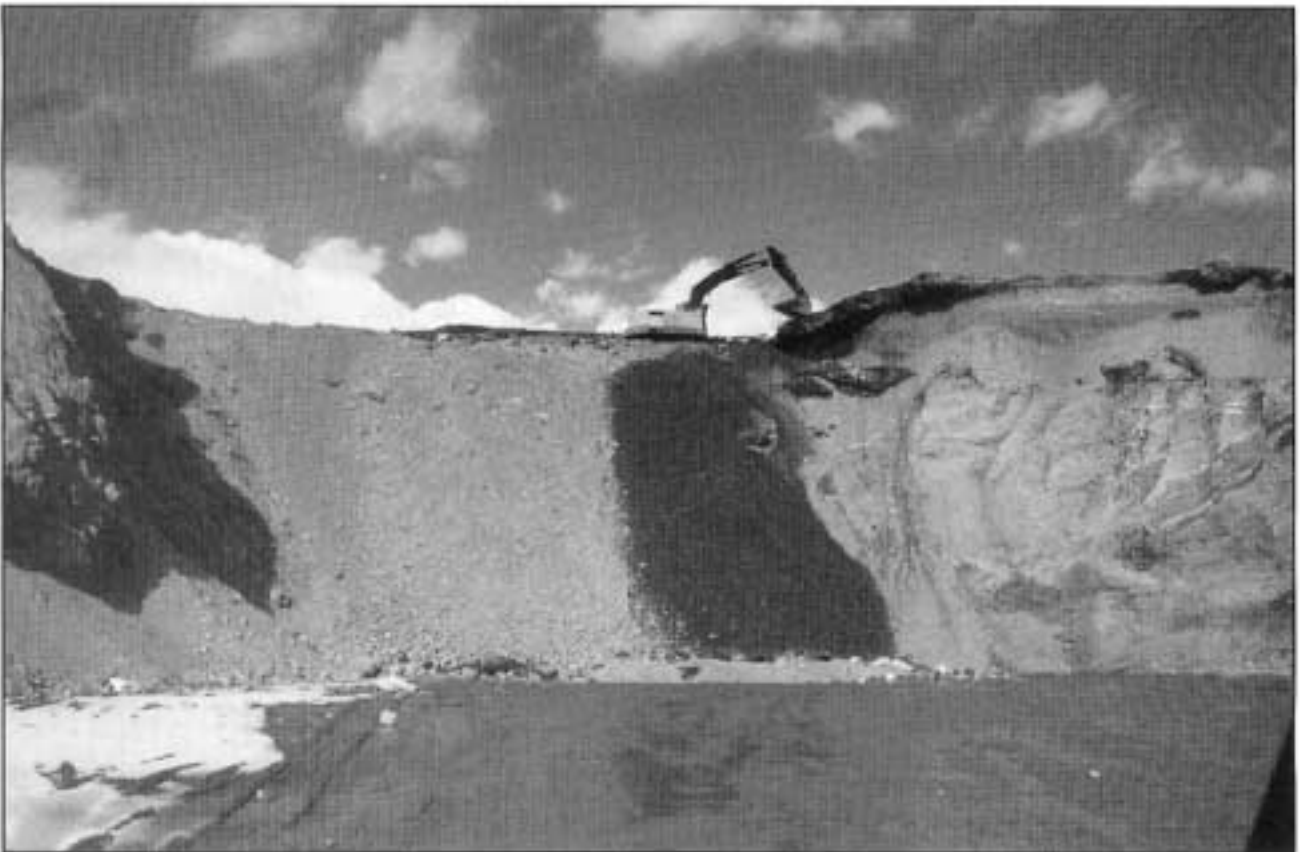
Talvella maanpinta oli jäätynyt mahdollistaen lipan muodostumisen. Keväällä oli kylmät yöt ja lämpimät päivät ja sen takia sorakuoppaan oli syntynyt jäätyneitä lippoja. Lipat syntyivät, kun sula sora vierii itsestään pois lipan alta tai kun soraa otettiin kauhakuomaajalla sorakuopan pohjalta. Jäätyneeseen lippaan syntyi murtumia, koska sitä jouduttiin irrottamaan kaivinkoneen kauhalla.

Kuva 3. Yleiskuva serakuopasta ja lipan poistosta.
