# Työpaikkaonnettomuuksien tutkinta (TOT)

27/95

## **Koneiden ja laitteiden valmistus**

**Asentaja puristui ylösnostetun  
ohjaamon ja ajoneuvon  
rungon väliin**

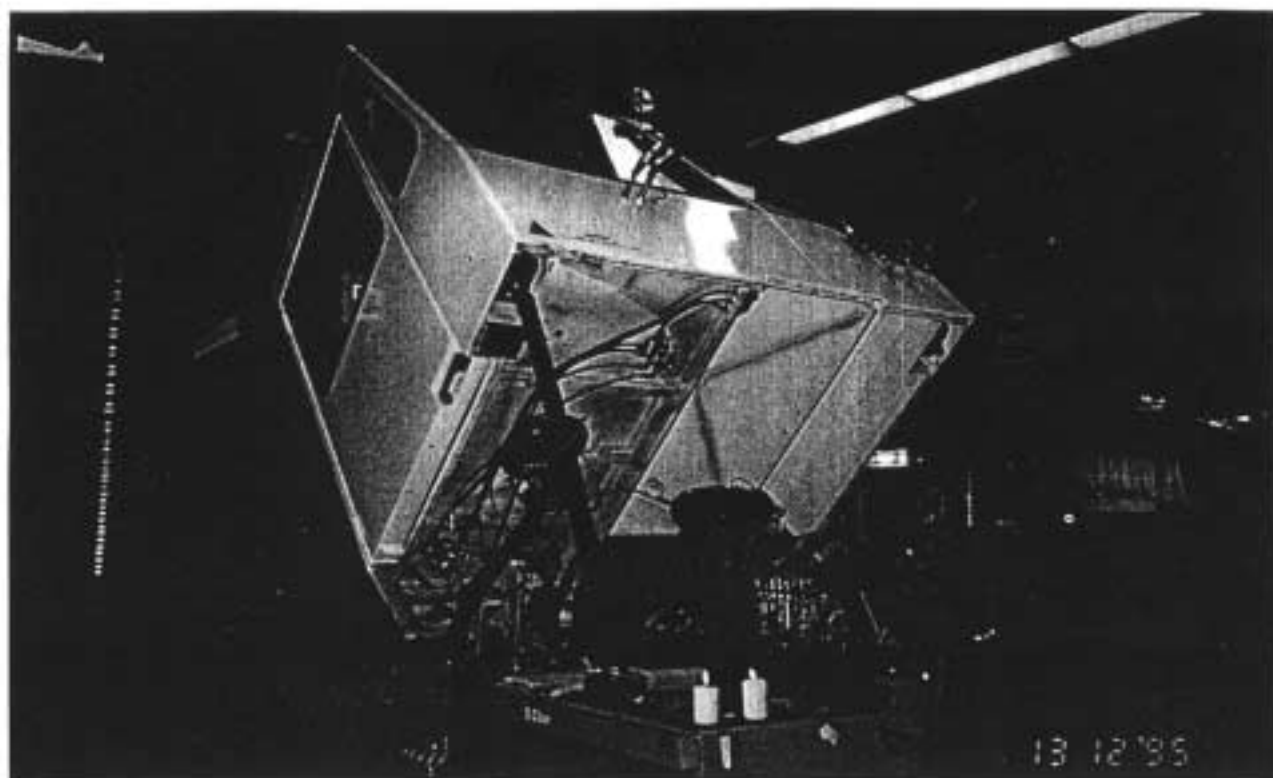
ollutta lukkoventtiiliä etupuskuriin. Hydrauliletkujen liittimet olivat vielä silloin kiinni, kun ohjaamo nostettiin ylös. Koska hydrauliletkut olivat jäykät ja lukkoventtiili ei ollut aivan oikeassa asennossa asennuskohteeseen, niin N.N. joutui löysyttämään kolme liittintä asennuksen helpottamiseksi (kuva 1). Jälkeenpäin tehdyt tutkimukset osoittivat, että N.N. oli löysännyt hydraulisylinterin ja lukkoventtiilin välissä olleen männänvarren puoleisen letkuliittimen (A) sekä männänpuoleisen letkun molempien päiden letkuliittimet (B ja C). Letkuliittimet olivat niin löysällä, että niitä pystyi kiertämään paljain käsin. Paineinen öljy (noin 200 bar, johtuen ohjaamon painosta) tunkeutui ulos löysistä liittimistä ja ohjaamo laskeutui alas kiihtyvällä nopeudella. Sen seurauksena N.N. puristui kuoliaaksi noin 700 kg painavan ohjaamon ja rungon väliin.

Kuva 1. Ylösnostettu ja mekaanisesti tuettu ohjaamo.

Ohjaamon ylhäällä pysyminen tulee varmistaa aina mekaanisella tuella, jos ohjaamon alla tai osittainkin sen välissä joudutaan työskentelemään. Mekaanisen tuen ei tule olla irrallinen erikseen asennettava tuki, vaan se tulee olla valmiina kiinni ohjaamossa tai rungossa, jolloin se aina automaattisesti lukittuu mekaanisesti ohjaamoa ylösnostettaessa.

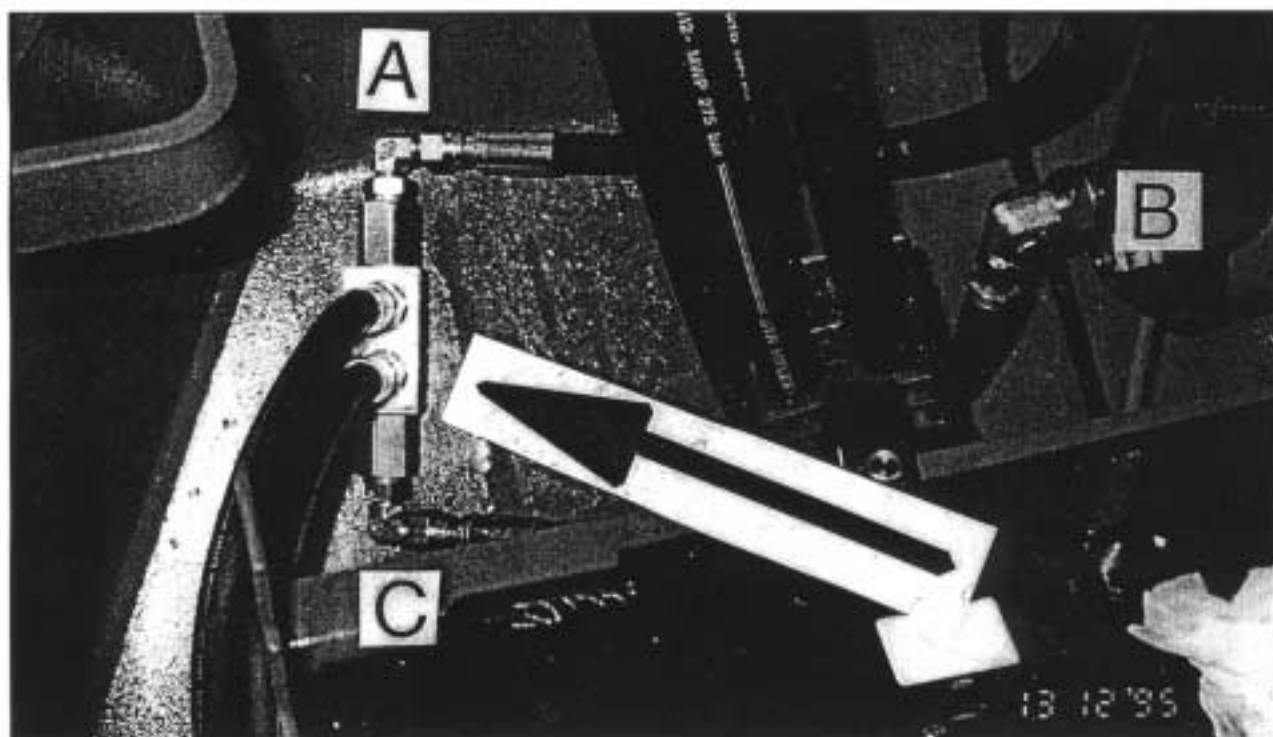
Lukkoventtiili oli melko jäykkien hydrauliletkujen varassa ja se piti kiinnittää etupuskurin sisäpuolelle. Asennustyötä helpotti letkuliittimien löysäminen, jol-

loin lukkoventtiili asettui oikeaan asentoon tarkoitettuun kiinnityskohtaansa nähden. Asennustyössä oli ollut aiemminkin vaikeuksia.

Kuva 2. Hydraulikkaliitin, jota asennettaessa onnettomuus sattui.

Lukkoventtiili asennetaan etukäteen valmiiksi nostosylinterin kylkeen modulina, jolloin sitä ei tarvitse asentaa erikseen etupuskuriin tms.
