Työpaikkaonnettomuuksien tutkinta (TOT)

17/95

Teleasentaja putosi pylvästä 5 metrin korkeudelta jätettyään turvahihnan kiinnittämättä pylvään ympäri vyöhönsä

TOT 17/95

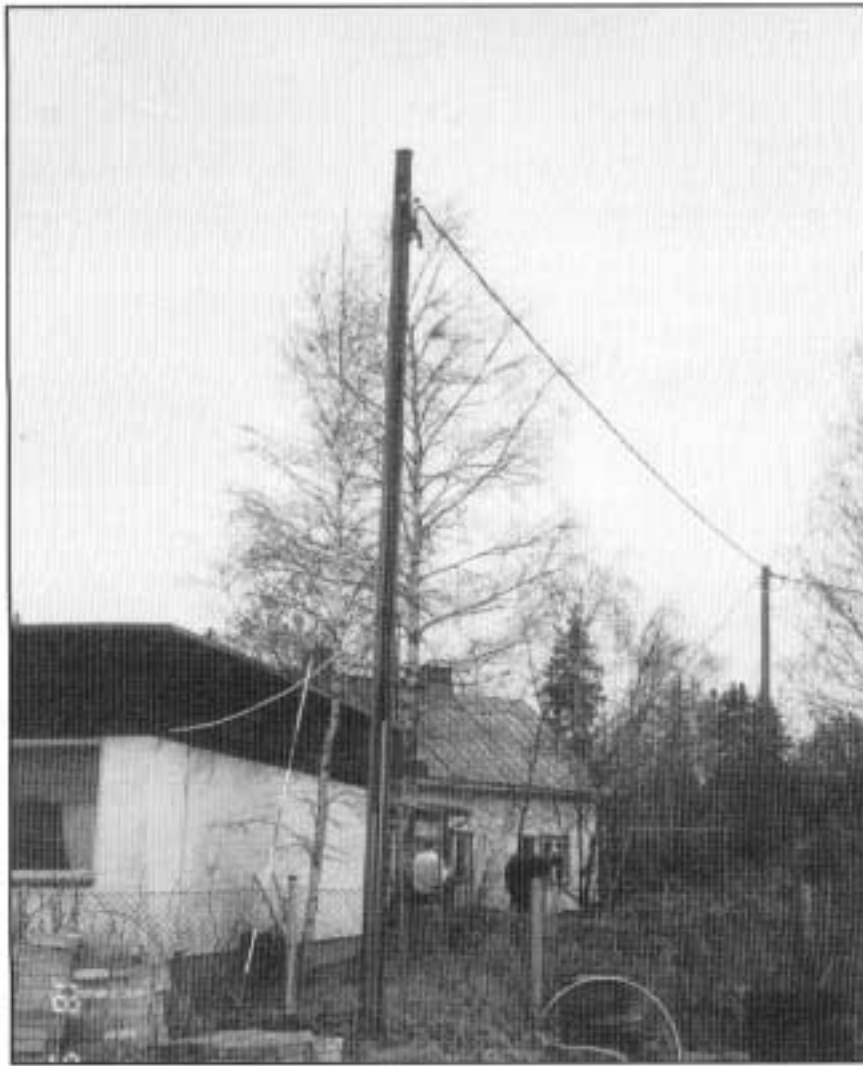
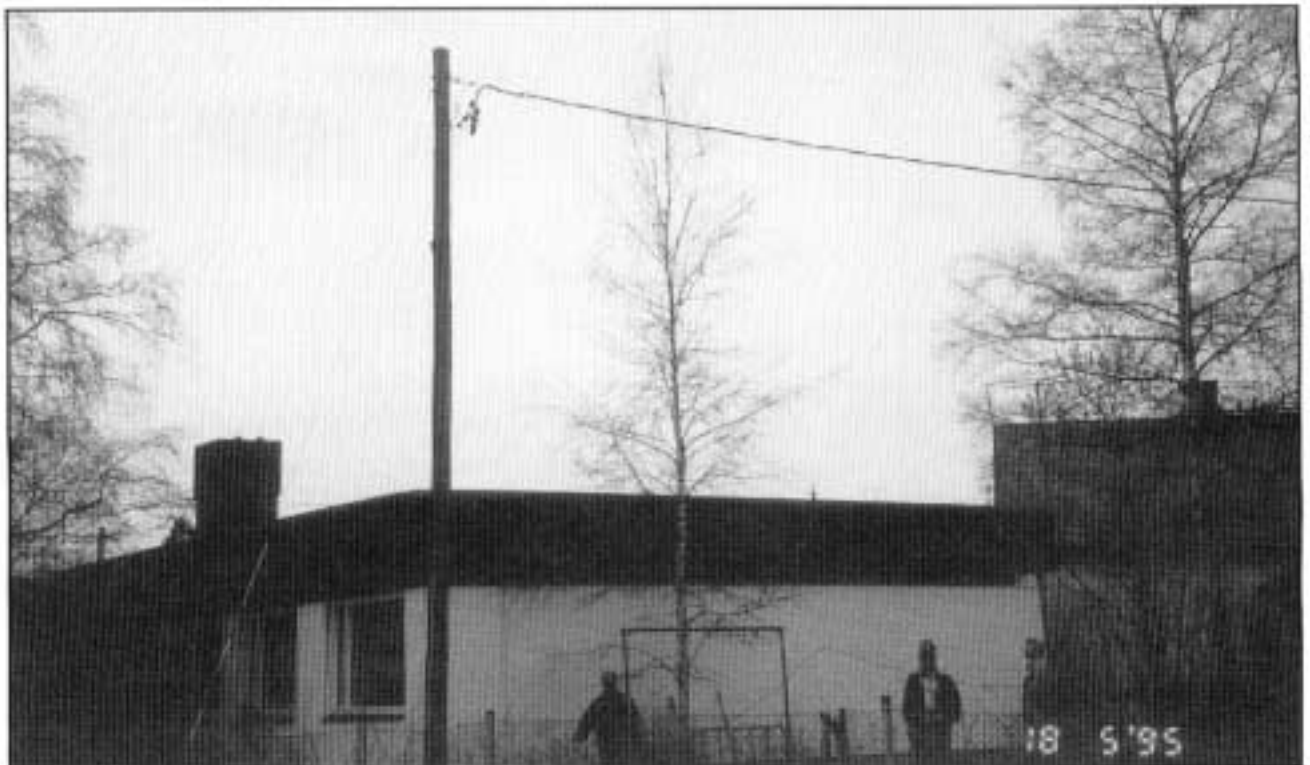
Pylväs, johon asennustyötä tehtiin, oli ns. yhteiskäyttöpylväs, jossa oli sekä sähkö- että puhe-linasennuksia. Pylväessä kulki ilma-kaapeli kohdassa, joka oli aivan N.N:n asennuspaikan alapuolella. Putoamisen aikana vahingoittunut osui kaapeliin ja hänen putoamisasentonsa muuttui ylävartalo edellä tapahtuvaksi. Tällä saattoi olla merkitystä työtapa-turman vakavaan seuraamukseen.

Kuvat 1 ja 2. Yhteiskäyttöpylväs.

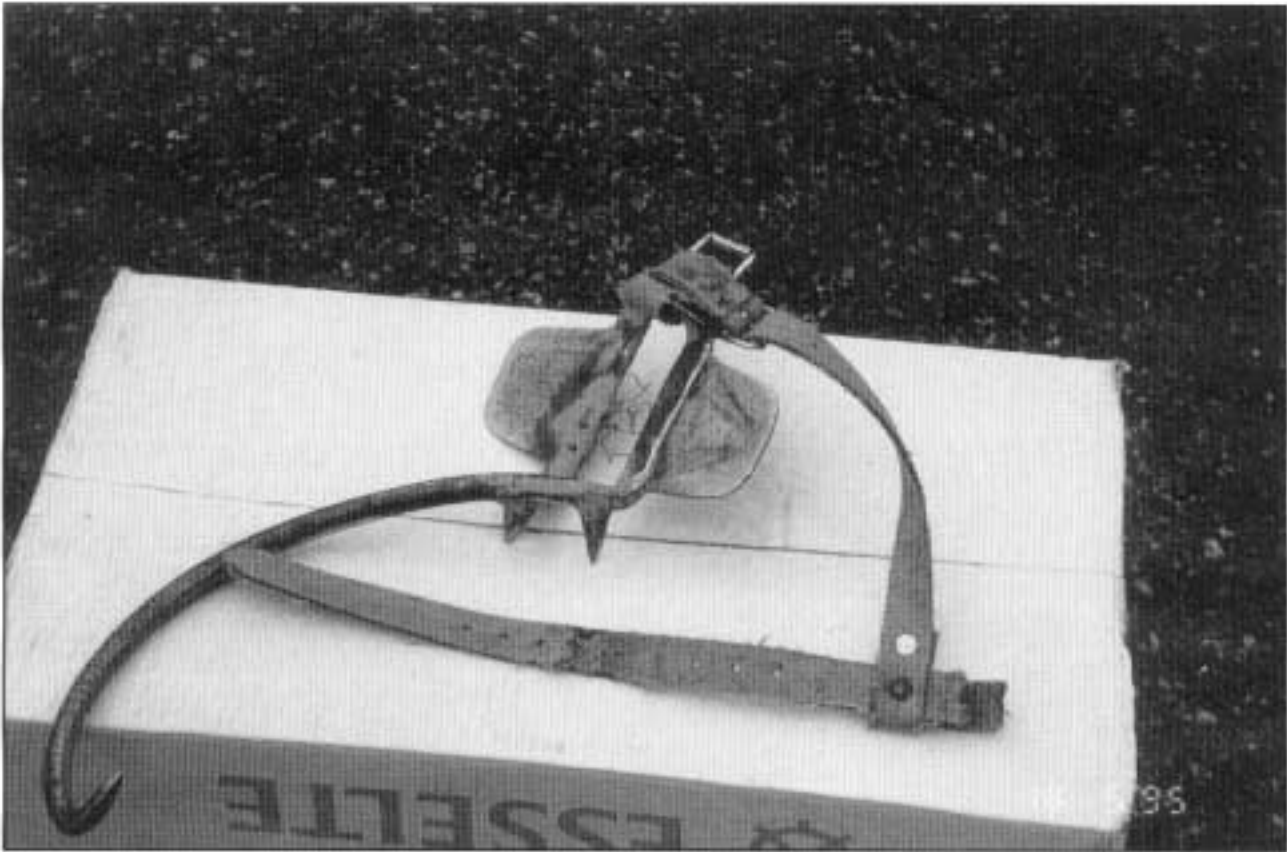
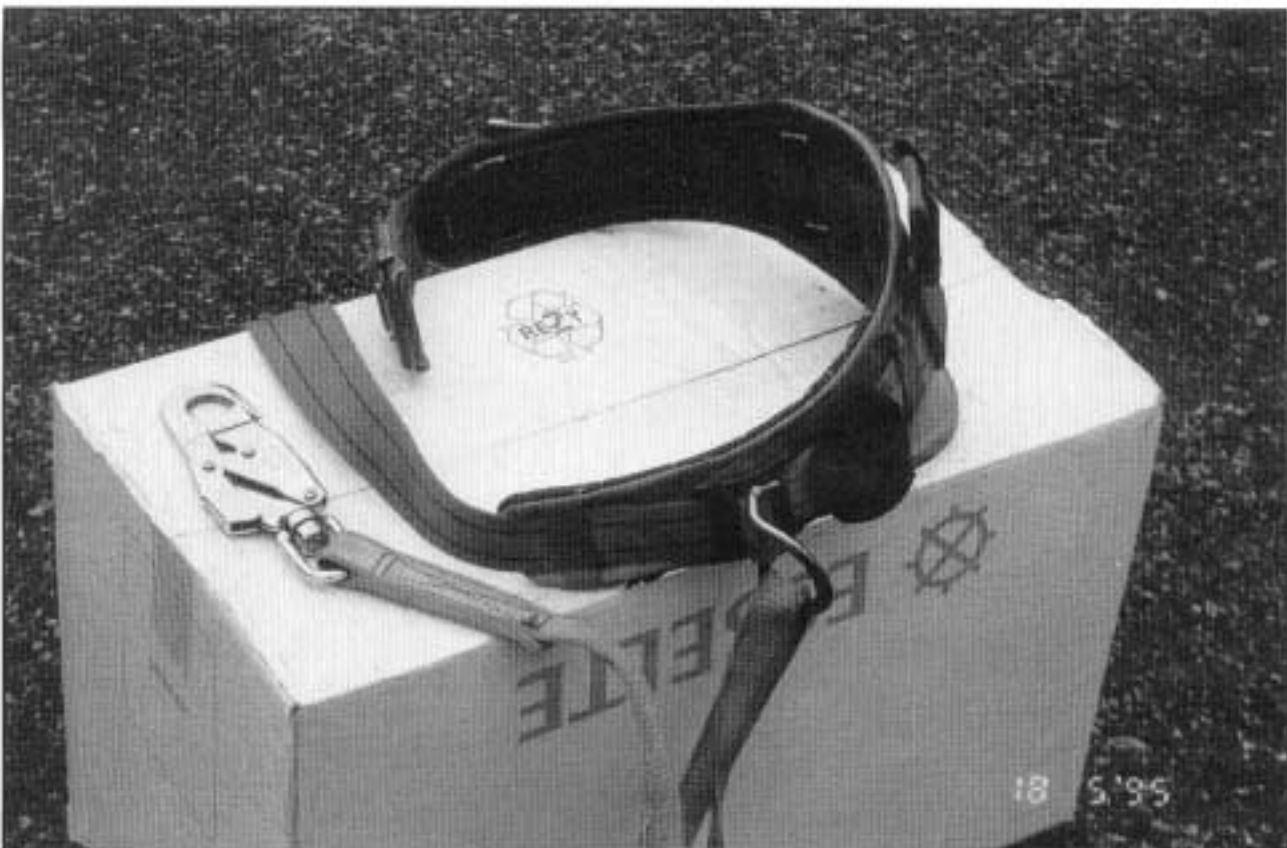
N.N:n käyttämät työvälineet olivat huonokuntoiset etenkin turvavyön, kenkien ja pylväskenkien osalta. Molempien pylväskenkien kiinnitysremmit olivat repeytyneet irti kantaosastaan. Käytetty turvavyö ei täyttänyt yrityksen turvaohjeiden määräästä, jossa edellytetään, että vyössä on oltava yksintyöskentelyssä kaksi turvahihnaa. N.N:n käytämä työvaatetus ei ollut asentajien käyttöön osoitettu työasu.

Pylvästöiden oleellinen turvaväline on asentajan vyötärön ympärille kiinnitetty turvavyö. Tapaturman sattuessa vyön turvahihna ei ollut käytössä tai se oli kiinnitetty siten, että se irtosi kun sitä kuormitettiin. Viimeksi mainittua oletusta ei tutkinnalla ole pystytty varmentamaan.

Kuvat 3 ja 4. Työtapaturmassa mukana olleet pylväskenkä ja turvavyö.

Aina pylväisiin noustaessa on turvaköysi pidettävä kiinnitettynä pylvään ympäri. Mikäli johtoja ohitettaessa köysi täytyy tilapäisesti irrottaa, on se heti kiinnitettävä ennen pylväskenkien siirtämistä ylöspäin.

Turvaköytenä voitaisiin pitää kahta turvaköyttä hakoineen, jolloin johdon ylityksen aikana toinen

turvaköysi olisi kiinni sillä aikaa, kun toista siirretään johdon ohi.
