Katastrofiluontoisten työtapaturmien tutkintajärjestelmä  
Työpaikkakuolemantapausten tutkinta

29.12.1988

25/88 Työntekijän kuolemaan johtanut työtapaturma hänen jäätyään  
hiekk-auton perävaunun alle

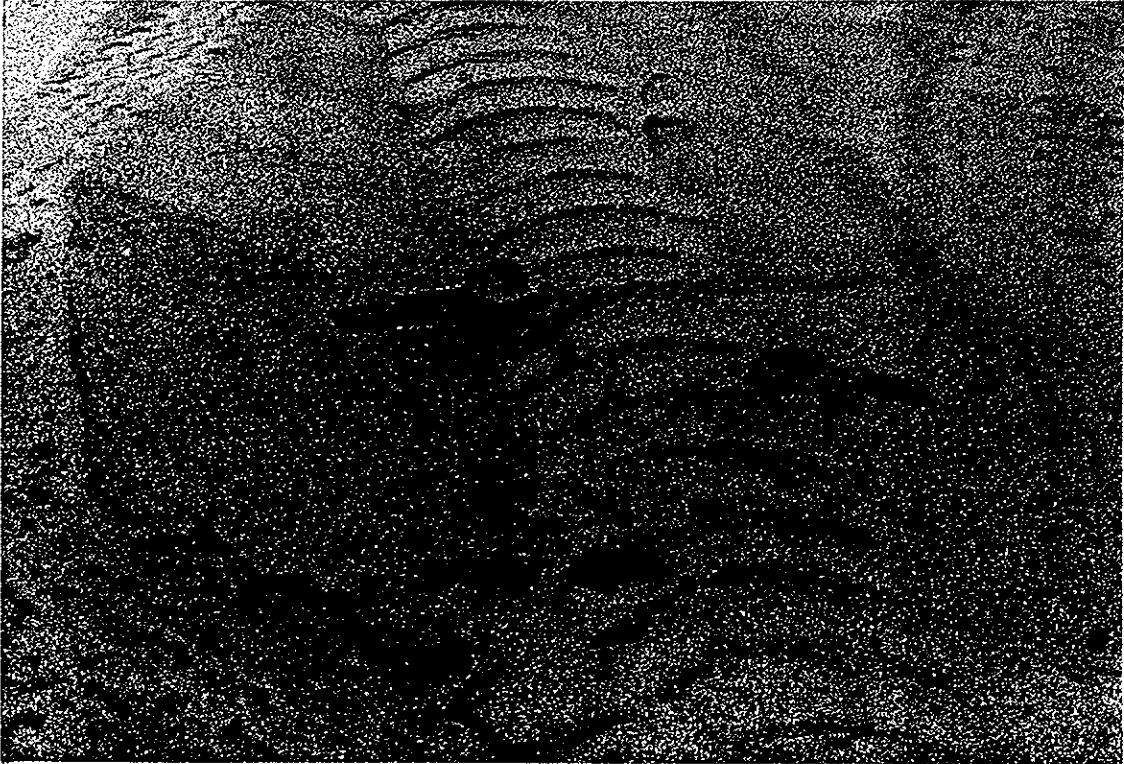
Onnettomuushetkellä kuorma-autoyhdistelmän nopeus oli 10 km/h. Heti tapauksen jälkeen otetuissa valokuvissa nähdään hiekassa N.N:n jäljet hänen hypättyään auton ohjaamosta sekä saappaan jälki vetoautoa ja perävaunua yhdistävässä aisassa. Tästä voidaan päätellä, että N.N. on hypättyään ulos autosta yrittänyt siirtyä vetoauton ja perävaunun välistä aisalle nousemalla vaunuyhdistelmän toiselle puolelle. Hänen jalkansa on ilmeisesti luiskahtanut aisalta, jolta hän on pudonnut auton ja perävaunun väliin kohtalokkain seurauksin.

Kuva 1. NN:n jalanjäljet hiekassa siinä kohdassa, mihin hän hyppäsi ohjaamosta.

Normaalin työnopastuksen yhteydessä tulee hiekkamontulla työskenteleville, myöskin remonttimiehille, muistuttaa, ettei ajoneuvoista saa hypätä eikä liikkuvien ajoneuvoyhdistelmien välistä kulkea.

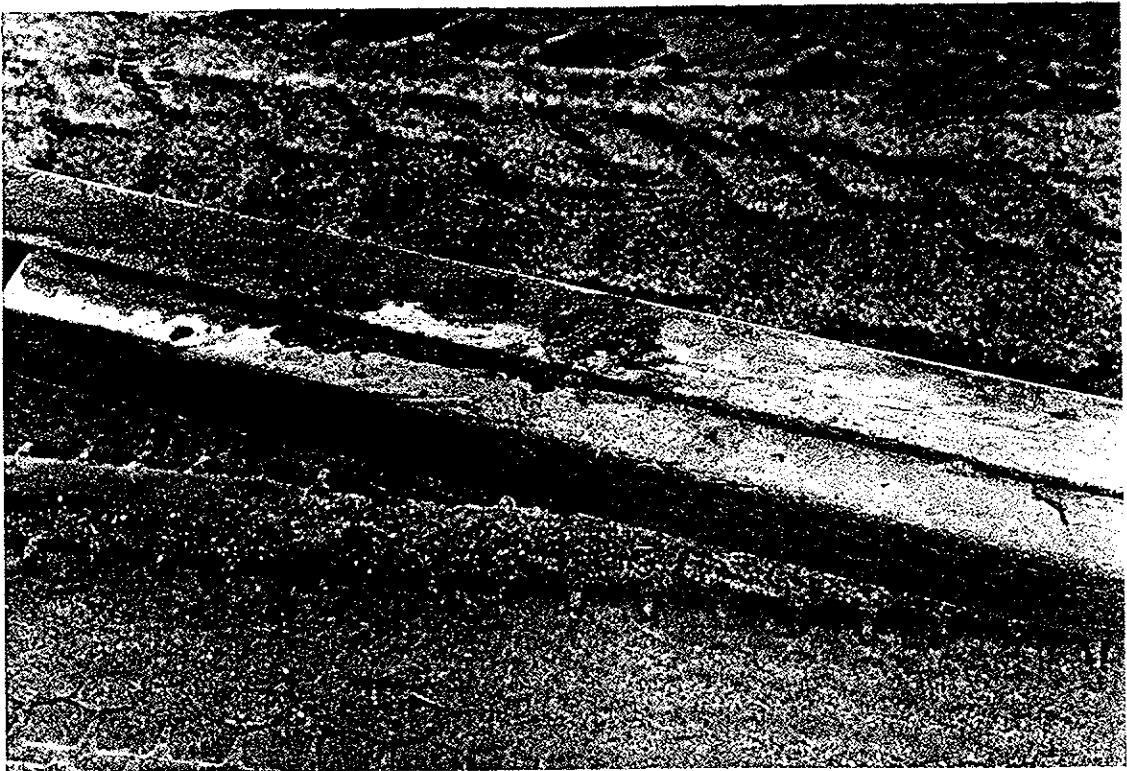
Tapaturman välittömänä syynä voidaan pitää sitä, että N.N. lähti siirtymään liikkuvan autoyhdistelmän välistä toiselle puolelle. Autonkuljettajien kertoman mukaan N.N. oli aikaisemminkin hypännyt ulos liikkuvasta autosta. Sen sijaan kuljettaja ei ollut aikaisemmin havainnut, että N.N. olisi kulkenut liikkuvan autoyhdistelmän etu- ja perävaunun välistä. Nyt näin tehdessään N.N. on astunut vaunujen välisen aisan päälle, jossa oli havaittavissa luis-kahtamisen aiheuttama jälki. N.N:n jalassa oli saappaat. Hiekkaa ja muuta likaa tarttuu vetoaisaan ja tekee sen liukkaaksi. Myös saappaisiin tarttuu hiekkaa ja tekee saappaan pohjan metallisella aisalla liukkaaksi.

Kuva 2. NN:n luiskahtamisjälki perävaunun vetoaisassa.

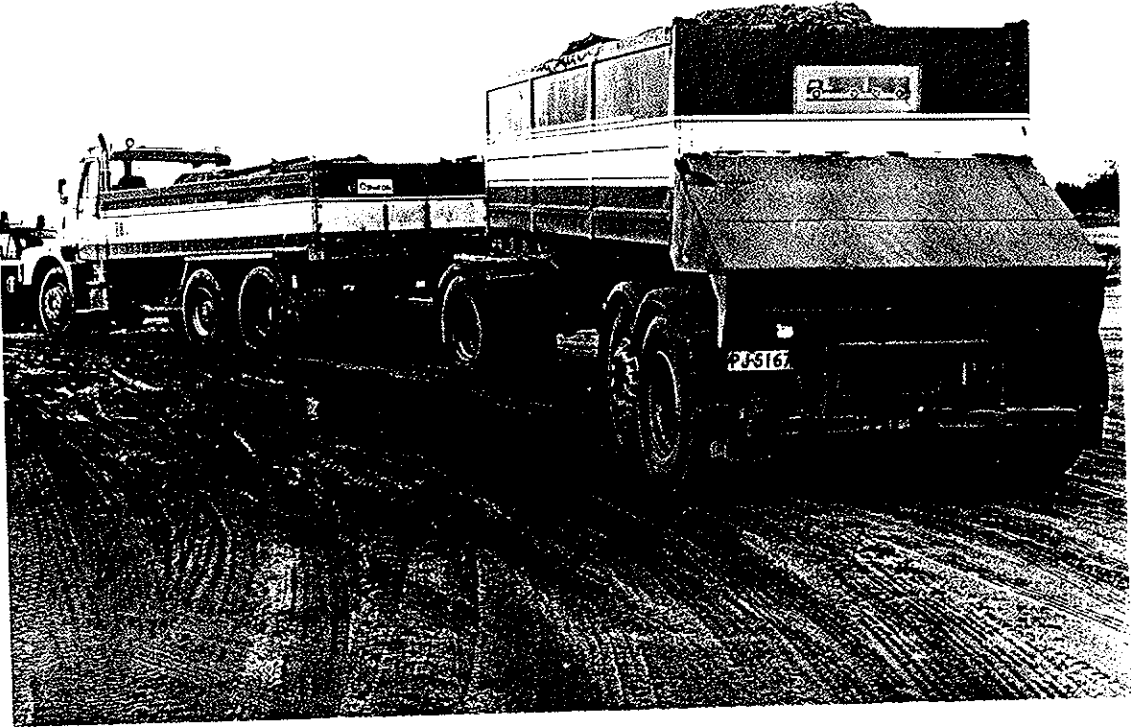
Autoyhdistelmän nopeus tapahtumahetkellä oli 10 km/h eli niin hidas, että N.N. ilmeisesti arvio ehtivänsä hypätä välistä toiselle puolelle.

Kuva 3. Ajoneuvoyhdistelmä, josta NN hyppäsi.
