# TOT-RAPORTTI

25/00

## Maatalouslomittaja sai navetassa sähköiskun

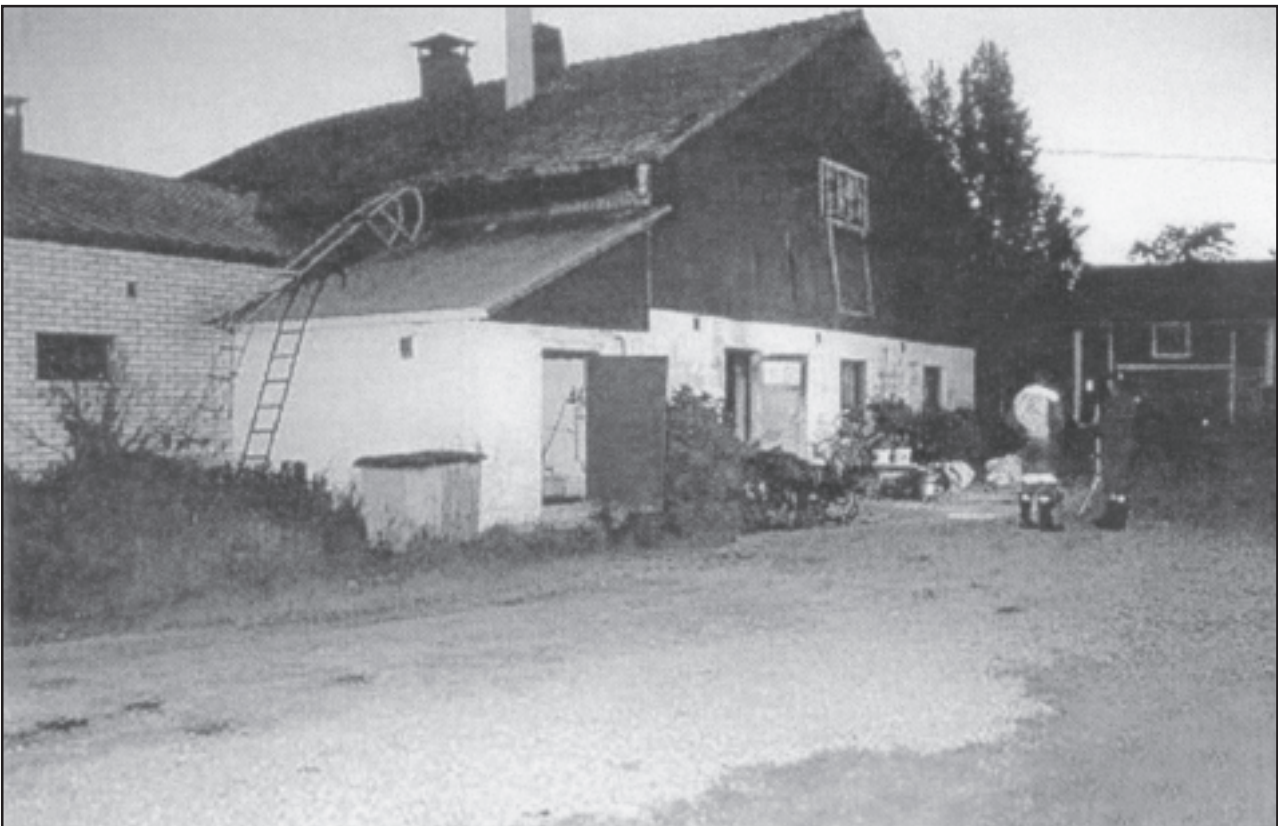
**Kuva 1. Vuonna 1995 valmistunutta navetan uutta osaa näkyy kuvassa (tiiliseinä vasemmalla). Kiinteistön sähköpääkeskus sijaitsee talon ullakkotiloissa, joista johtaa pihapiirin yli kuvassa esiintyvä kaapeli navetan ylisille jakokeskukseen. Sähköpääkeskuksen kaikki sulakkeet tapahtuman jälkeen ehjät.**

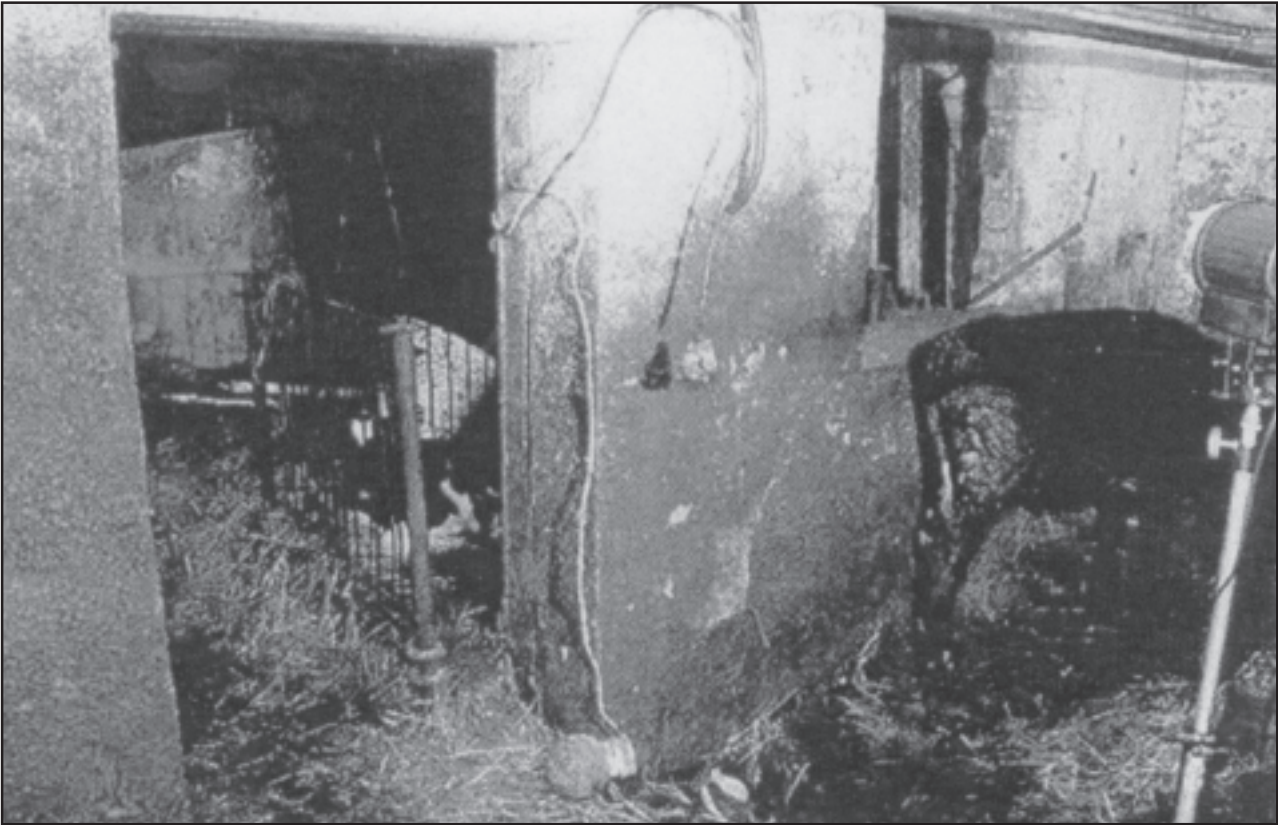
Kulkuaukon luona oli vasikkatilan puolella hehkulamppuvalaisin ja sen kytkin. HH:n kertoman mukaan kaapelit ja kalusteet olivat irronneet kiinnityksistään jo vuosia sitten ja olleet käyttämättöminä. Valaisin kaapeleineen on ollut kulkuaukon yläpuolella naulojen päälle nostettuna ja valokatkaisija noin 120 cm:n korkeudella kulkuaukon sivulla naulan varassa roikkuen ( ks. kuva 2 ).

**Kuva 2. Lähikuva tapahtumapaikasta.**

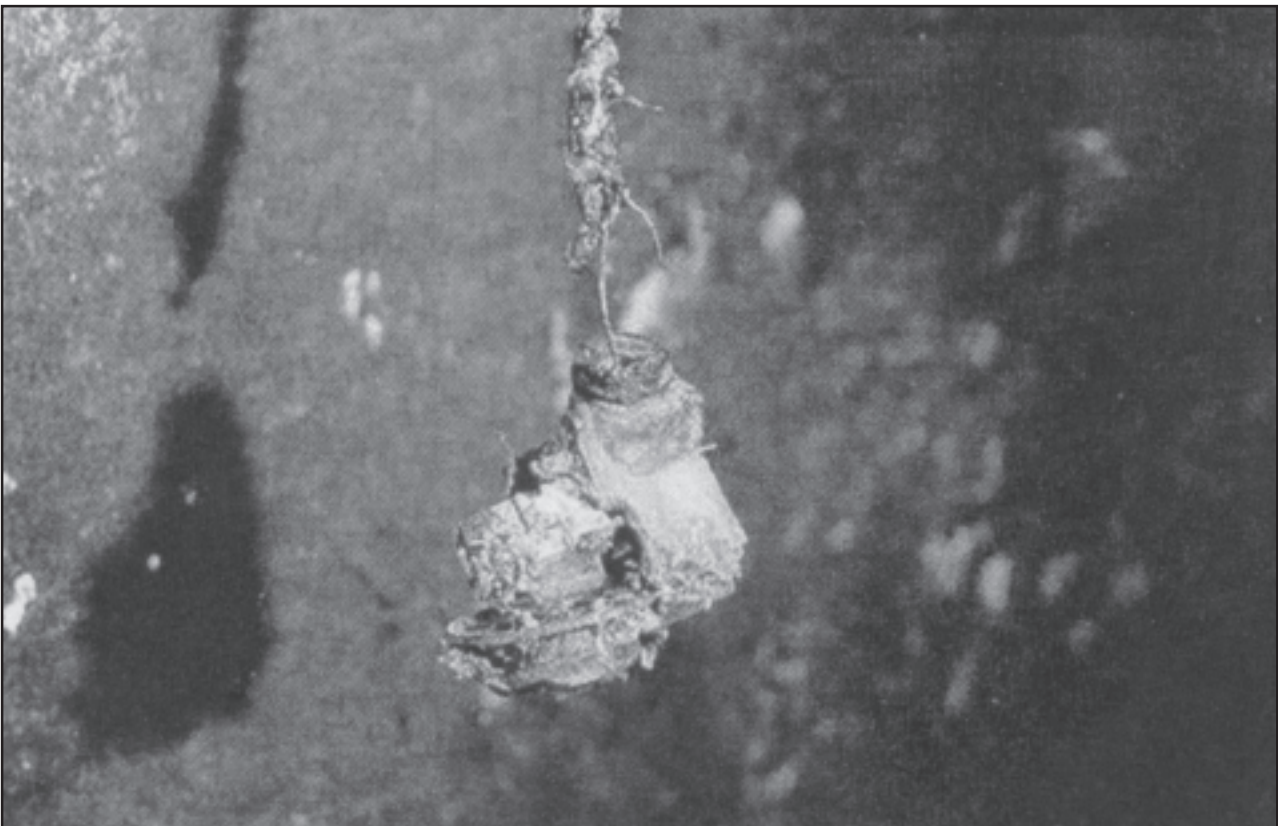
Valokatkaisija oli rikki ja paljaat johtimet olivat kosketeltavissa noin 7 cm:n matkalta. Navetta oli kostea ja likainen. HH:n mukaan on mahdollista, että irrallaan navetassa kulkenut lehmä olisi pudottanut kaapelit varusteineen kulkuväylälle ja NN olisi yrittänyt siirtää niitä sivuun. Joka tapauksessa NN oli vasemmalla kädellään koskettanut rikkinäisen valokatkaisijan paljaita jännitteisiä johtimia ja joutunut osaksi virtapiiriä (ks. kuva 3 ). NN:llä oli vasemmassa kämmenessä sähkövirran aiheuttamat suurehkot palojäljet.

Työtapaturman aiheutti navetassa ollut rikkiäinen valokatkaisija, jossa oli paljaita jännitteisiä (230 V) johtimia kosketeltavissa. Valaisin ja valokatkaisija kaapeleineen eivät myöskään olleet kiinnitettynä, jolloin niitä saatettiin siirrellä. Sähkölaitteisto ei näiltä osin ollut sähköturvallisuuksäädösten mukaisessa kunnossa.

**Kuva 3. Lähikuva rikkinäisestä valokatkaisijasta, jolle tuli 230 voltin jännite ja josta ilmeisimmin NN oli sähköiskun saanut koskettaessaan paljaita johtimia vasemmalla kädellään.**
