TOT-RAPORTTI

1/00

Huoltomies putosi 64°C:ista reaktorilietettä sisältävään säiliöön

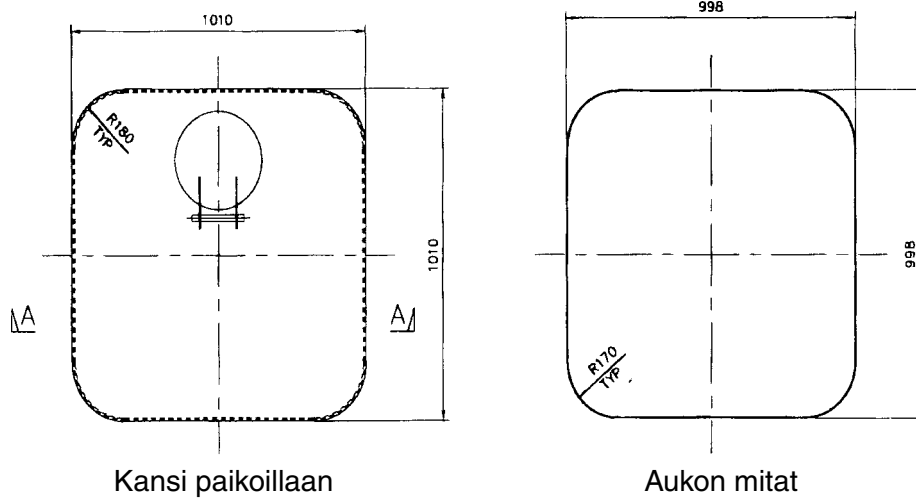
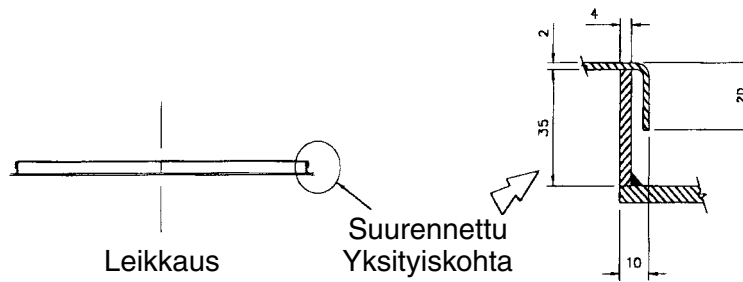
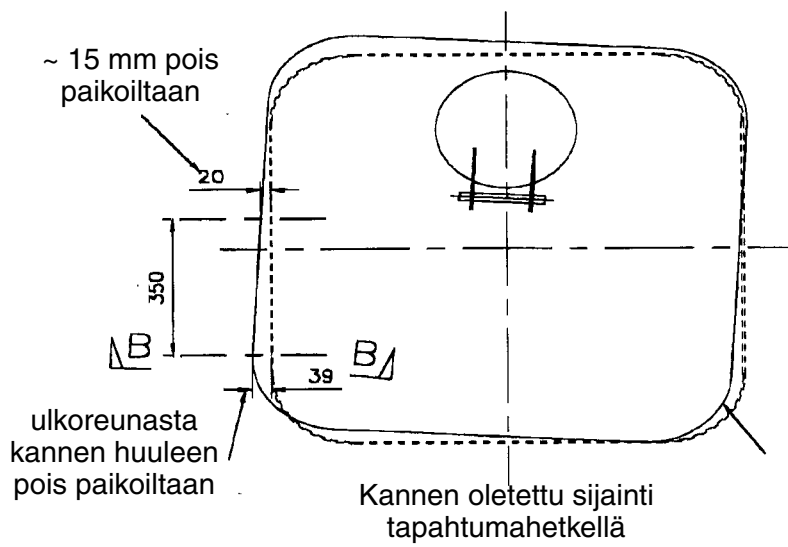
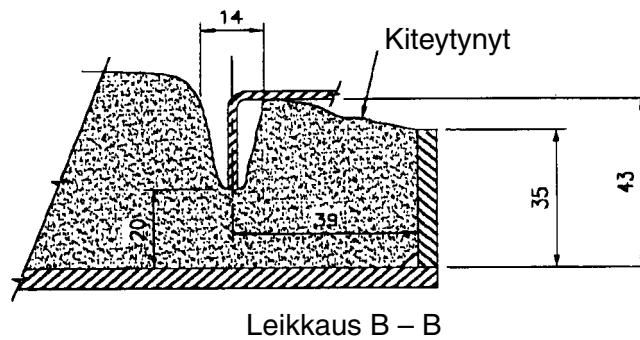
Nelikulmaisen muotonsa takia suojalevy saattoi pudota lävistäjän suunnassa reikään (piirros 1).

Kansi oli poissa paikoiltaan kiteytyneen reaktiolietteen päällä piirroksen 2 mukaisesti. Kunnossapidon toimenpitein kiteytymää ei oltu poistettu. Kohteessa käyttöhenkilöstölle kuului myös siivous ja kunnossapito.

Vaara-alueen suojana olevat aukkojen kan- net tulee kiinnittää paikalleen niin, ettei niitä voi avata ilman siihen tarkoitettua työkalua.

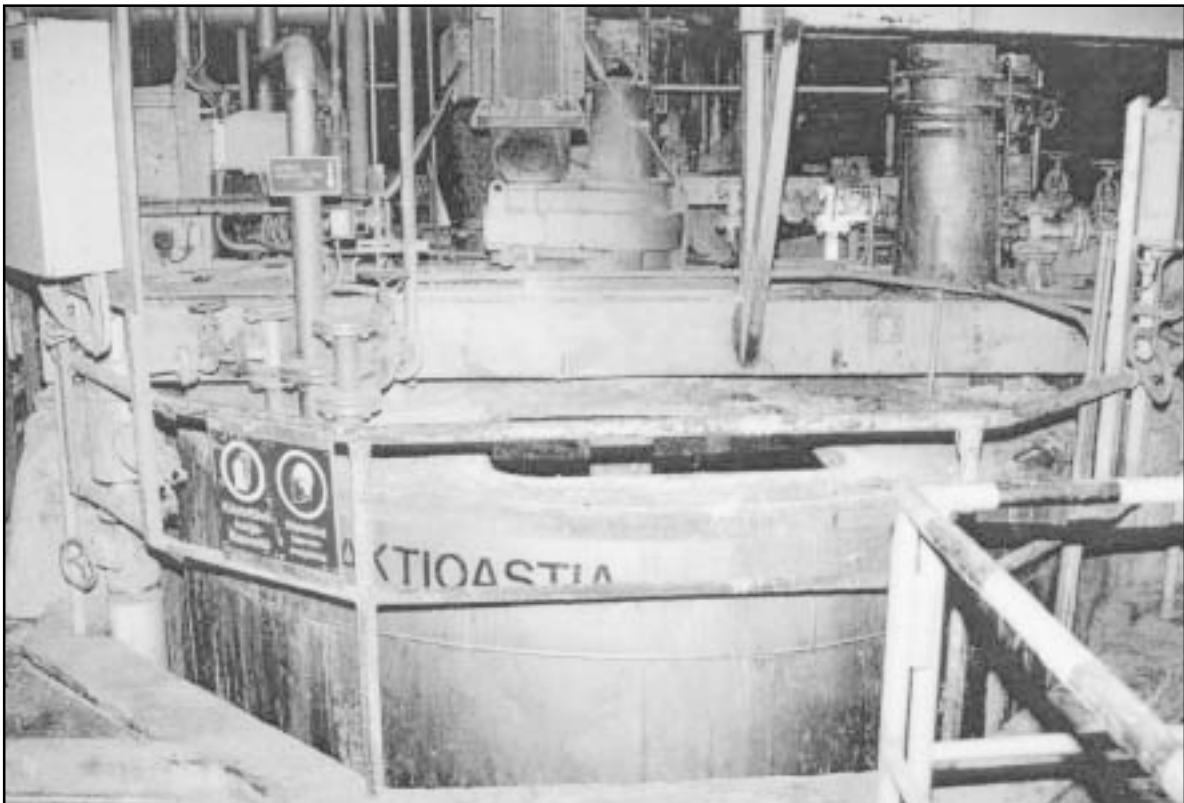
Kuva 1. Reaktioastian yläosa. Aukko keskellä. Tarkastuskohde takana keskellä.

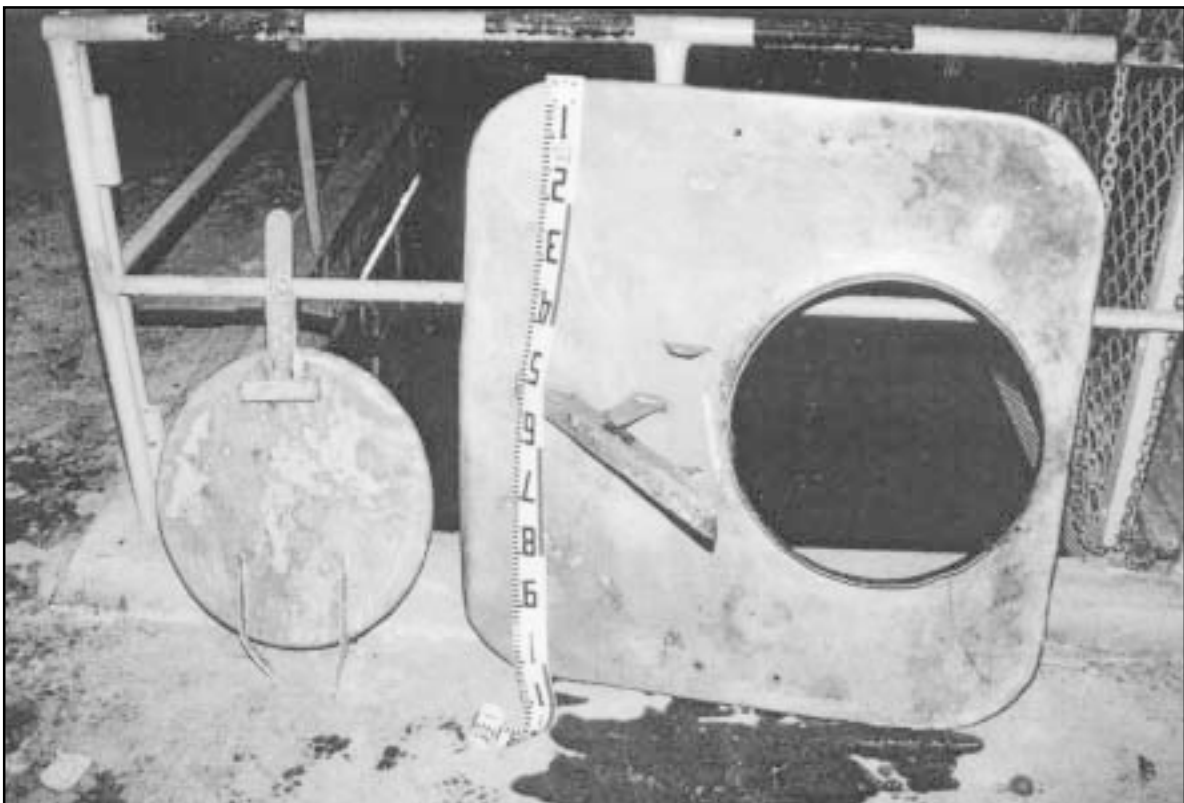
Kuva 2. Kansi. Keskellä tarkastusluukku.

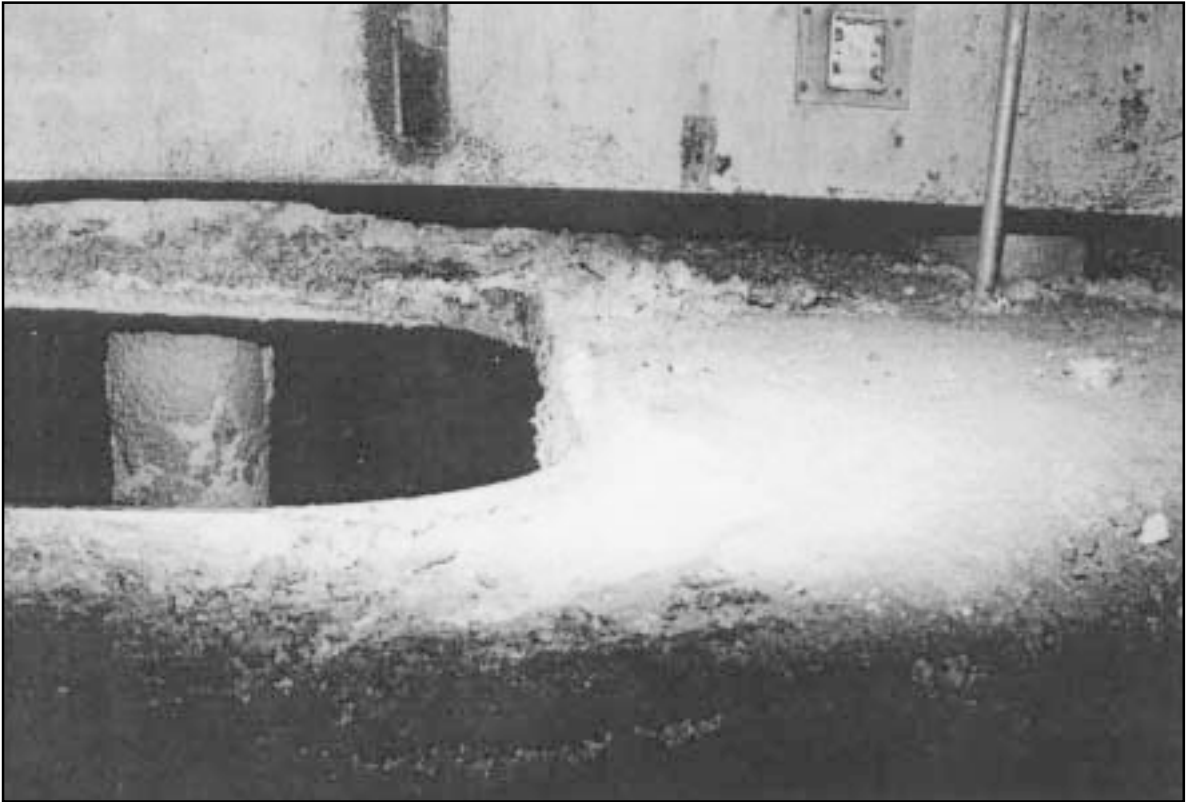
Säiliön kansi oli peittynyt kiteytyneellä reak-

tiolietteellä (kuvat 3 ja 4). Tehtyjen analyysien mukaan liete oli sekoitus ylemmässä kerroksessa olevan pesurisysteemin valumavesistä ja reaktoreiden sisällä olevista reaktorilietteisistä. Aukon kaakkoispuolella olevassa massassa oli hankaumia. Siitä voidaan olettaa, että neliömäinen suojalevy ei ollut oikealla paikallaan reiän päällä — hankauman mittauksien perusteella suojalevyn sijainti aukkoon nähden on esitetty piirroksessa 2.

Kuva 3. Kannen oikea reuna.

Käyttöhenkilöstön tulee varmistaa, ettei lie- tettä ole kiteytynyt vaaraa aiheuttavaa määrää tasaussäiliön päälle ja että kaikki vaara-alueit-

ten suoijat ovat asianmukaisesti paikallaan. Ylimäärä tulee säännöllisesti poistaa.

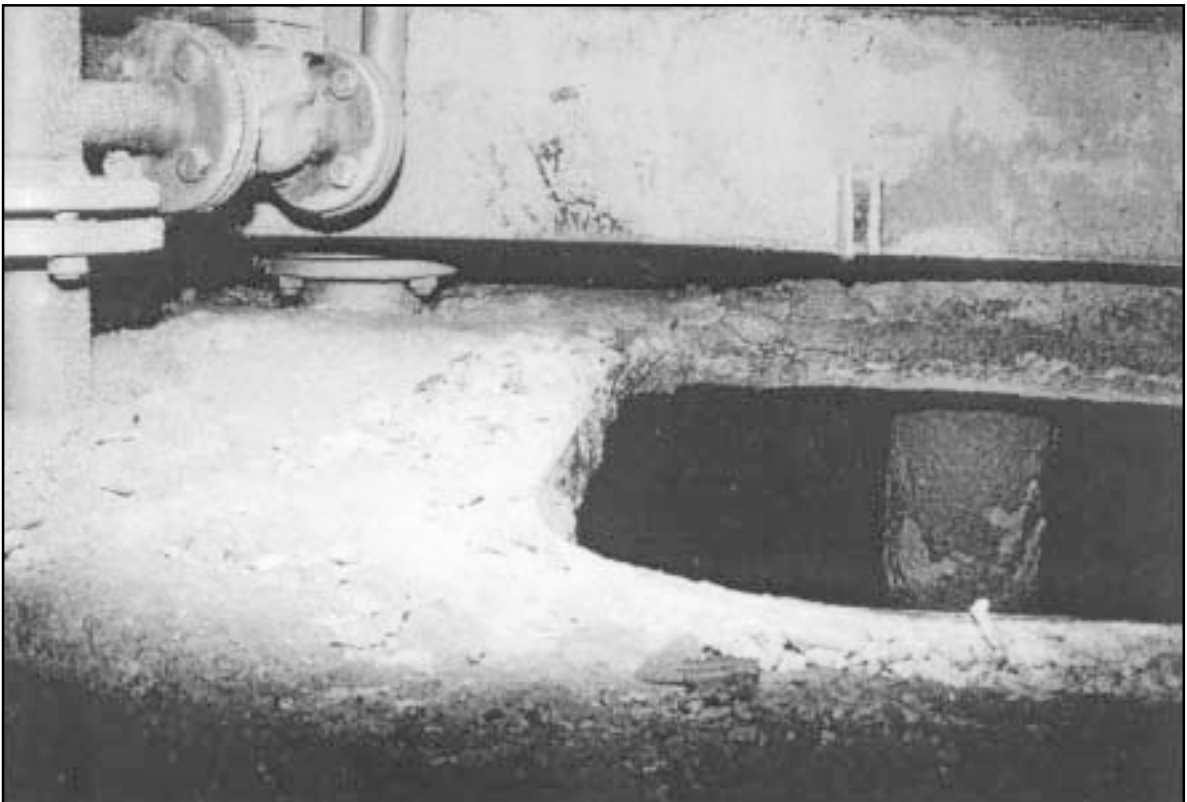
Kuva 4. Kannen vasen reuna.
