Katastrofiluontoisten työtaturmien tutkintajärjestelmä
Työpaikkakuolemantapausten tutkinta

7.6.1989

22/88 Moottorisahan viiltohaavan aiheuttama, metsurin kuolemaan
johtanut työtaturma

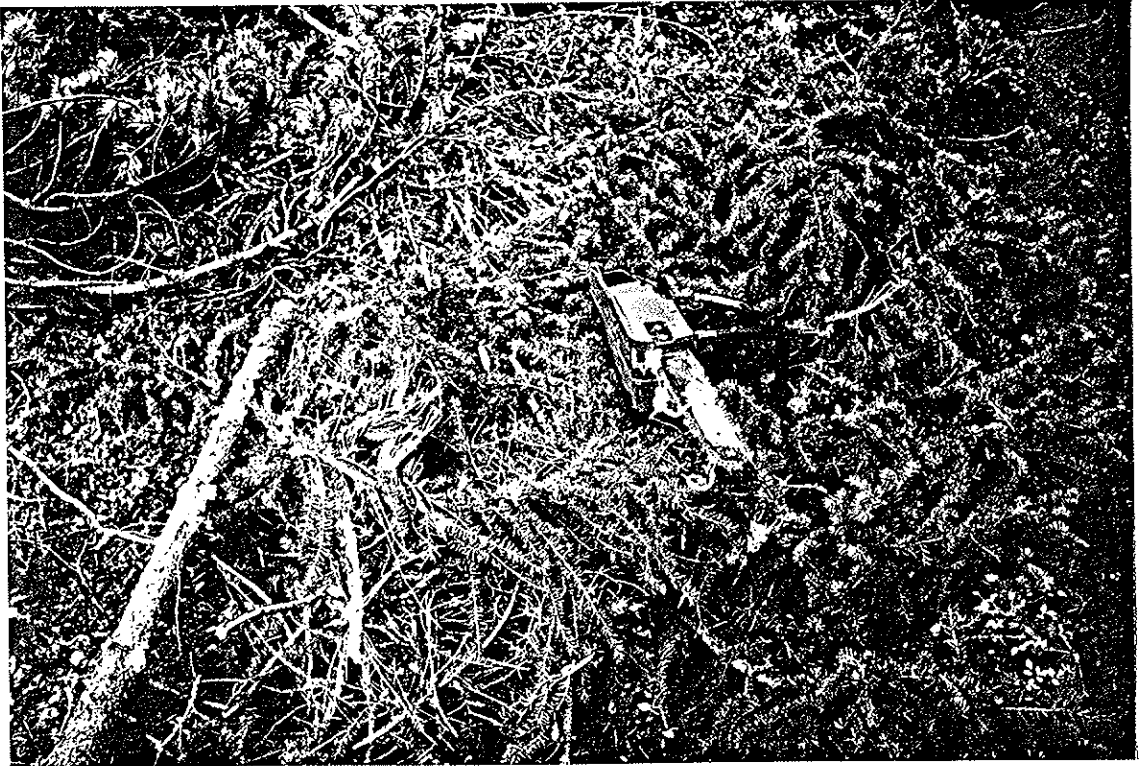
Jälkikäteen NN:n toimia tarkasteltaessa todettiin, että NN oli viimeksi kaatanut yli 10 metriä pitkän kuusen. Hän oli karsinut kuusen oksat lähelle latvaa. Latvaa katkaistaessa moottorisahan terä oli ilmeisesti osunut NN:n vasemman polven yläpuolelle reiden sisäosaan. NN:n saha löytyi katkaisijasta pysäytettynä rungon vierestä. Ketjujarru ei ollut lauennut. Terässä oli viiltosuojan villaa.

Moottorisaha ja katkaistu latva. Moottorisahan terässä nöyhtää.
