# TOT-RAPORTTI

## 3/00

## Työntekijä puristui betonivalukoneessa koneen rakenteen ja liikkuvan aisan väliin

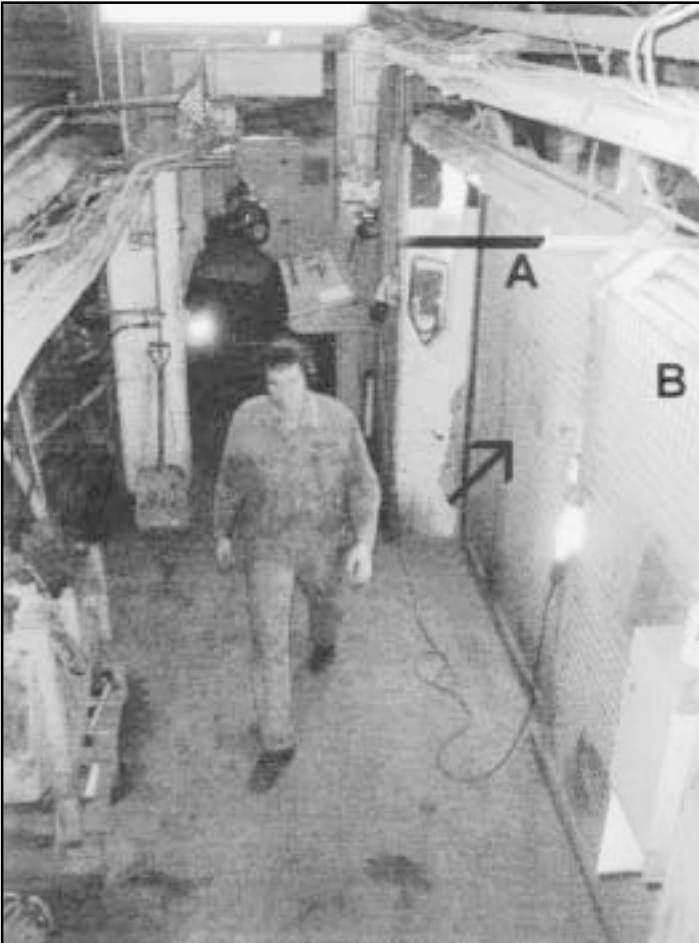
Eristeharkkoja ajettaessa jälkimmäisen pintamassayksikön kohdalla oleva ovi A poistettiin kokonaan, jotta eristeiden syöttöyksikkö voitiin sijoittaa paikoilleen. Tällöin irrotettiin työkalulla ovesa ketjulla kiinni oleva rajakytkimen kieli ja se työnnettiin vastakappaleeseensa. Ajotilanne oli kuitenkin turvallinen, koska eristeyksikkö täytti oviaukon kokonaan, jolloin vaarakohtaan ei ollut pääsyä. Menettelytapa antoi kuitenkin väärän käsityksen rajakytkimen käytöstä, koska se ohitettiin. Edellisestä eristeharkkojen valmistuksesta oli kulunut kuukausia ja sen jälkeen rajakytkin oli kiinnitetty takaisin oveen. Tapaturma sattui kyseisen oven A kohdalla.

**Kuva 1.**  
**Valukoneen oviaalue, kävelijän kohdalla olevan avattavan oven A takana on tapatur makohda. Nuolella on merkitty ovesta oleva aukko (kuva 3). B on tär yosan liukuovi. Taustalla näkyy valukoneen ohjauspulpetti ja vasemmalla lattialla eristeaineen syöttölaite.**

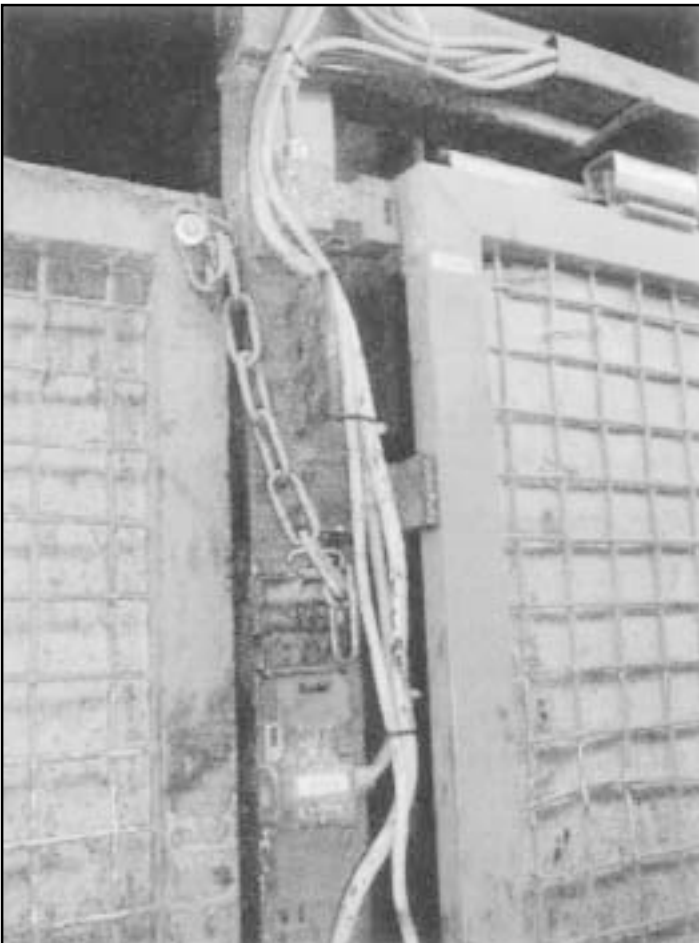
Aloitussajossa oli pidettävä täryosan kohdalla olevaa liukuovea B auki jonkin aikaa, koska silloin näki tuotteet riittävän hyvin. Tällöin auki oleva turvarajajakytkin ohitettiin käyttämällä huoltoavainta (rajakytkimen irtokieltä, kuva 7.). Tilanteesta ei aiheutunut suurta riskiä, mutta horjautumisen tai ajattelematta koneen sisällä tehdyn säädön tai puhdistuksen johdosta tapaturmavaara oli olemassa. Tämä oli voinut myös johtaa sellaiseen suhtautumistapaan, että huoltoavainta käytettiin normaalikäytönkin aikana aina tarpeen mukaan. Täryosan liukuovi B ei kuitenkaan ollut vahinkopaikka.

**Kuva 2.**  
**Tapatur makohdan oven (A, pilarista vasemmalle) rajakytkimen kieli on kiinni pultatulla ketjulla ovesta.**

Nopeiden, laaja-alaisten ja runsaasti voimaa sisältävien koneiden liikkeiden yhteydessä on yleensä käytettävä kahta portin asennon tunnistinelintä ja niiden valvontaa turvareleellä. Portin mekaanisen lukituksen pitää olla sellainen, että portti ei mene itsekseen kiinni. Portin läheisyydessä pitää olla kiittauspainike, jolla erikseen ilmoitetaan, että kaikki ovat poistuneet turva-aidan sisäpuolelta. Jos vaaraa aiheuttavan koneen liikkeen pysähtyminen kestää pitkään, on portissa oltava lukinta, joka sallii avaimisen vasta, kun kone on pysähtynyt.

Rajakytkimien irrottaminen aiheuttaa usein tilanteen, jonka turvallisuustasoa ei ole arvioitu. Jos koneessa käytetään vaihdettavia osia tms., jotka muodostavat osan turva-aitausta, pitää näissä osissa olla rakenteessa vastaava rajakytkentä, jotta irrallisia avaimia tms. ei tarvita.

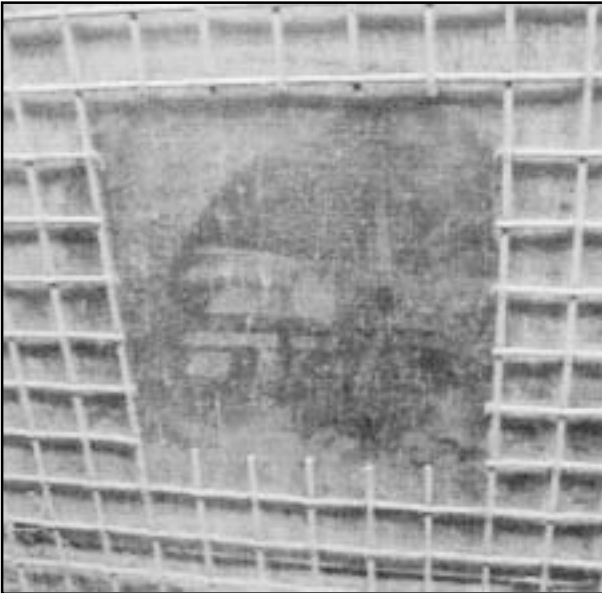
Koneen toimintaa pystyi automaattijon aikana seuraamaan suojaseinän oviin tehtyjen aukkojen kautta. Aukot olivat kuitenkin pieniä ja pölyn kulkeutumisen estämiseksi niissä oli peittona muovilevy, joka likaantuessaan häikäisi näkemistä. Näkyvyys koneeseen oli selkeästi parempi ovi avaamalla myös siksi, että valaistus turva-aidan sisällä oli muutoin heikko.

**Kuva 3. Turva-aidan pintamassayksikön kohdalla olevassa ovessa A on suojaverkossa muovilevyllä peitetty aukko koneen tarkkailua varten (osoitettu kuvassa 1 nuolella).**

Suojauksien suunnittelussa on erityisesti mietittävä sellaisia ratkaisuja, jotka eivät haittaa työntekoa, jotta suoja ei ohiteta. Yksi vaatimus on hyvä näkyvyys koneen toiminnan seuraamiseksi. Näkyvyyttä parantaa turva-aidan musta väri tarkkailusuunnassa ja harva mutta standardin mukainen verkon tiheys. Jos turva-aita on kiinteä toimien samalla pöly- tai melusuojana, pitää verkon päällä olla helposti avattava ja suljettava ovi/luukku. Puhtaassa prosessissa voidaan käyttää ikkunaa. Koneen suunnittelun yhteydessä on suunniteltava myös riittävä, häikäisemättömäsi suunnattu ja puhtaana pysyvä tai helposti puhdistettava valaistus.

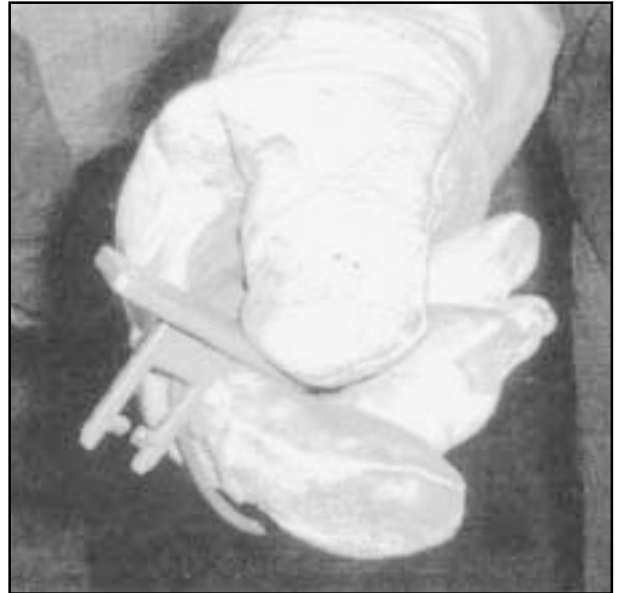
**Kuva 7. Huoltoavain, jolla voidaan ohittaa turvaseinän ovien rajakytkin.**

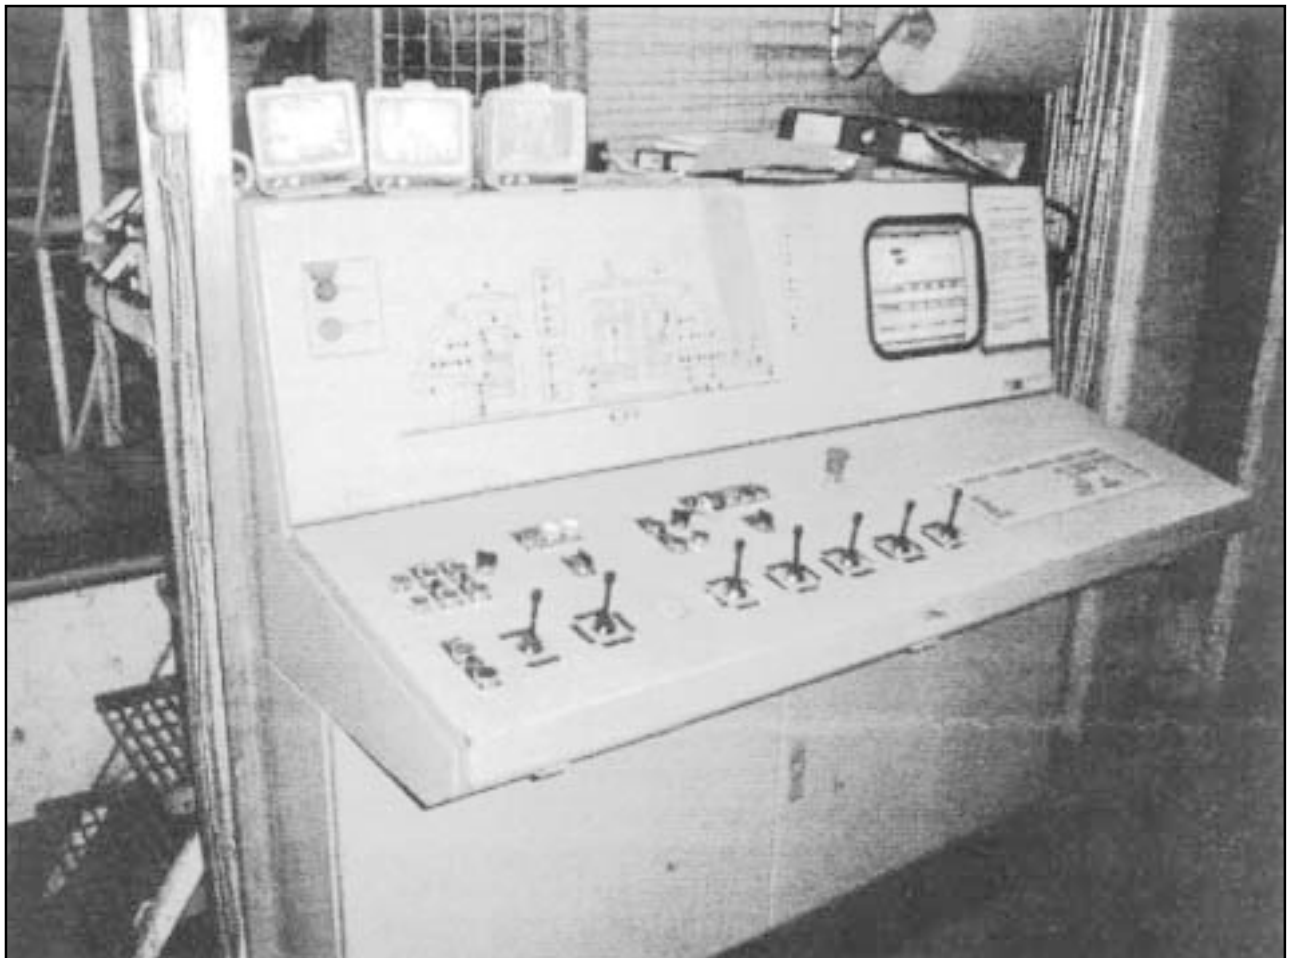
Yrityksessä itse tehdyissä turvamääräyksissä edellytettiin linjan sammuttamista huollon ja korjausten ajaksi. Oli mahdollista mieltää teksti niin, että pelkkä linjan tarkailu ei tätä edellyttänyt, vaikka oltaisiinkin turvaseinän sisäpuolella. Linjan käyttöön oton jälkeen oli esiintynyt jonkin verran riskikäyttäytymistä (mm. NN oli kerran tavattu suoja-aidan sisäpuolelta koneen ollessa automaattiajossa), mutta se oli saatu puhutteluihin kuntoon.

**Kuva 4. Ohjauspulpetti, kuvaruudun oikealla puolella yksisivuiset yrityksen laatimat turvallisuusmääräykset.**

Yrityksessä yhteisesti laaditut turvamääräykset ovat hyvä tapa varmistaa, että ne käsittelevät kulloisenkin työpaikan kannalta tarpeelliset asiat, ne ymmärretään ja niitä noudatetaan. Kokonaisuuden kannalta pitää kuitenkin katsoa myös koneen valmistajan turvaohjeista, ettei omista ohjeista unohdeta mitään olennaista.

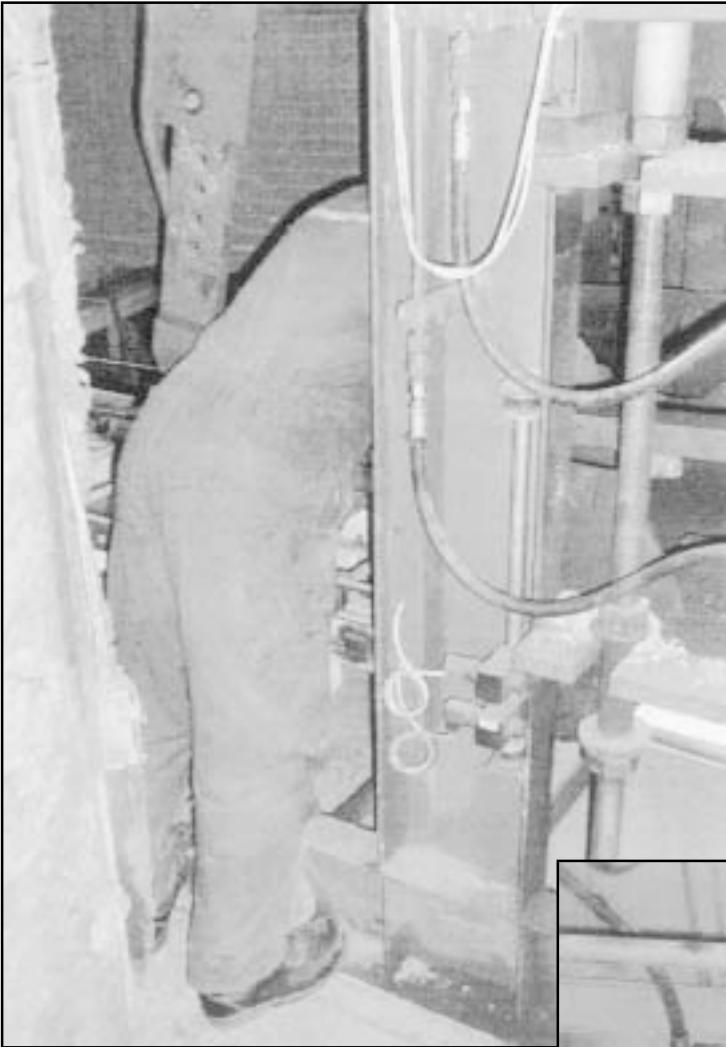
Valukoneen nivelaisojen liike oli erittäin nopea ja koneen jaksottaisen toiminnan takia myös yllätyksellinen. Nivelaisat odottivat ääri-asennossa, jolloin tilaa näytti olevan reilusti runkopalkkiin nähden. Aisan liikkeestä syntyvää puristumiskohtaa ei oltu suojattu, koska se olivat turva-aidan sisäpuolella.

**Kuva 5.**  
**Puristumiskohta avatun oven A suunnasta katsottuna. Jalkojen edessä on koneen runkopalkki, jolla NN on voinut seistä ja liukastua.**

Turvaseinälläkin eristettyjen koneiden suunnittelussa on mahdollisuuksien mukaan pyrittävä turvallisiin ratkaisuihin. Yksi tällainen on liikkuvien osien muodostamien puristumakohtien välttäminen ja suojaus.

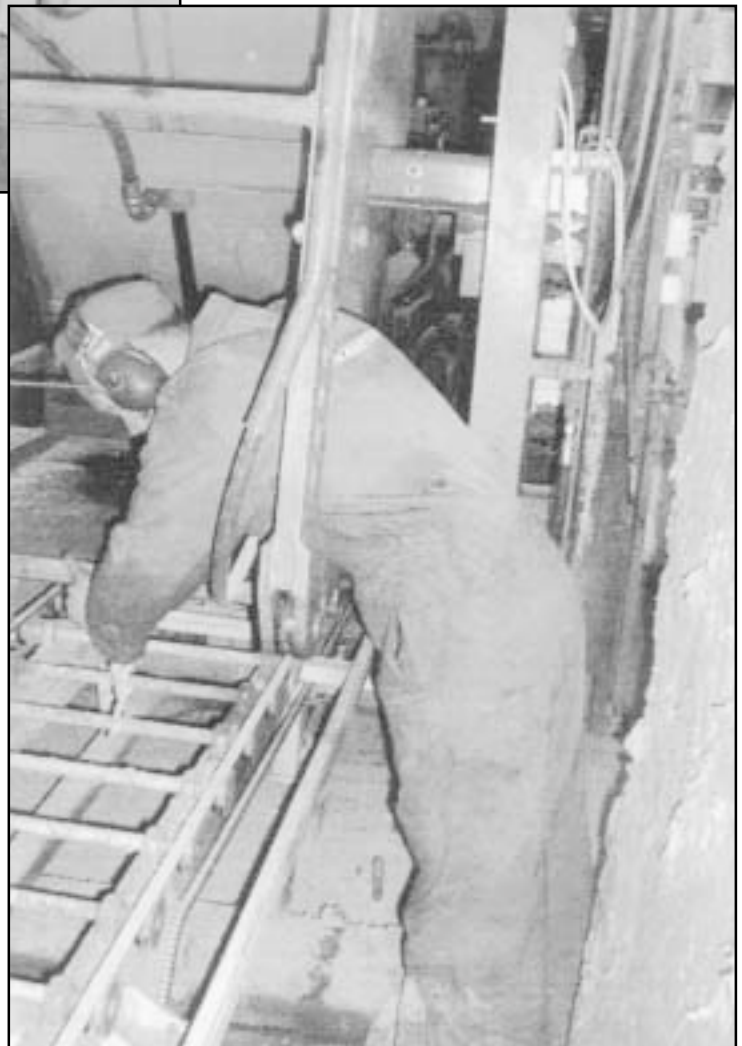
**Kuva 6.**  
**Puristumiskohta suoja-aidan sisältä katsottuna.**
