# TOT-RAPORTTI

## 6/00

### Laskettaessa puutavararippuja laivan ruumaan toinen nippu hajosi ja lankut iskeytyivät ahtaajan selkään

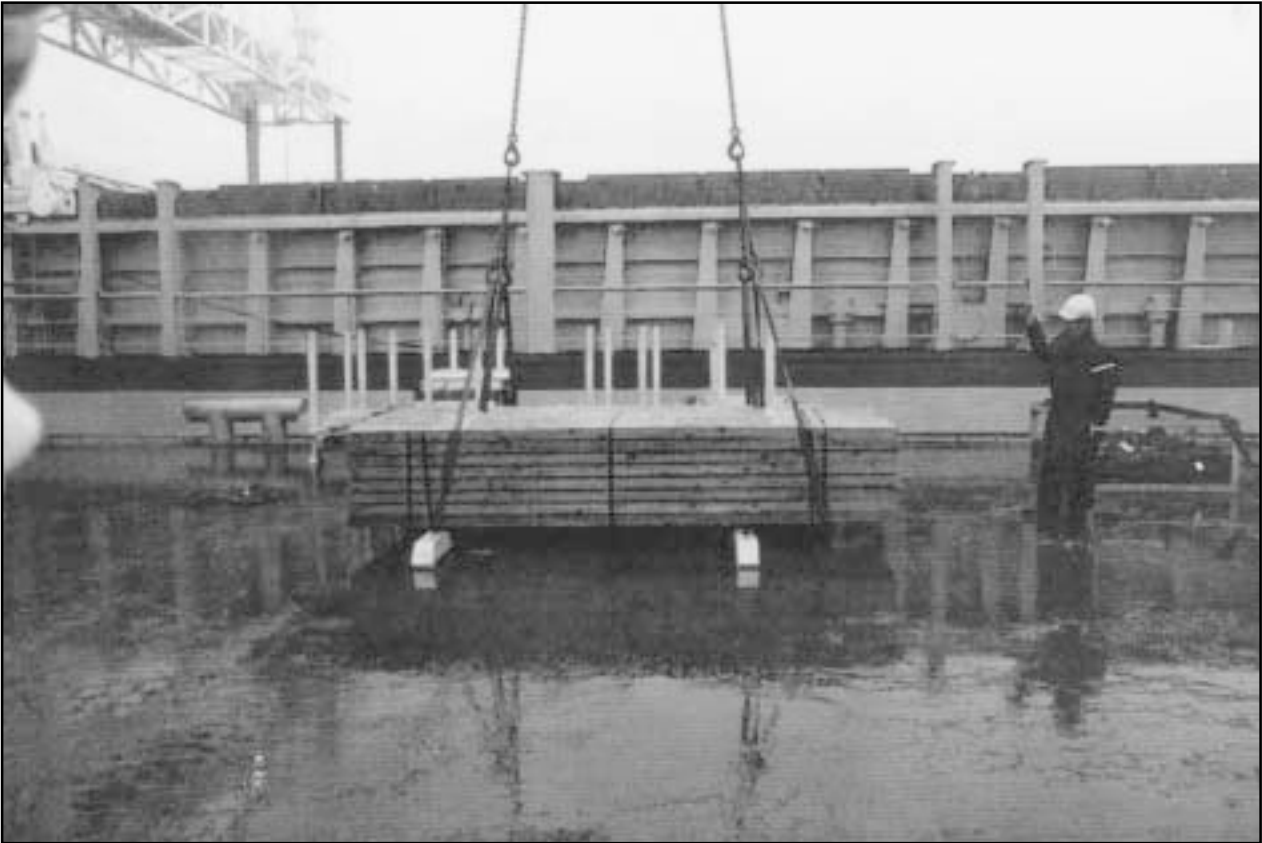
Ahtaajat HH ja MM kiinnittivät vierekkäin ole-  
vien pakettien molempiin päihin aluksen omia  
nostovöitä, joihin puolestaan kiinnitettiin haara-  
kettingit koukuilla. Nämä haarakettingit puoles-  
taan olivat kiinni noin 7–8 m pitkissä ketjuissa,  
jotka olivat kiinnitettyinä nosturin nostokoukkuun  
(kuvat 1 ja 2).

**Kuva 1. Jälkeenpäin kuvattu nostotapa, joka oli käytössä. Nosturin koukusta lähtee kaksi noin 7–8 m:n ketjua, joissa molemmissa jakokettingit, joilla saadaan kiinnitettyä kaksi puutavarapakettia neljällä nostovyöllä.**

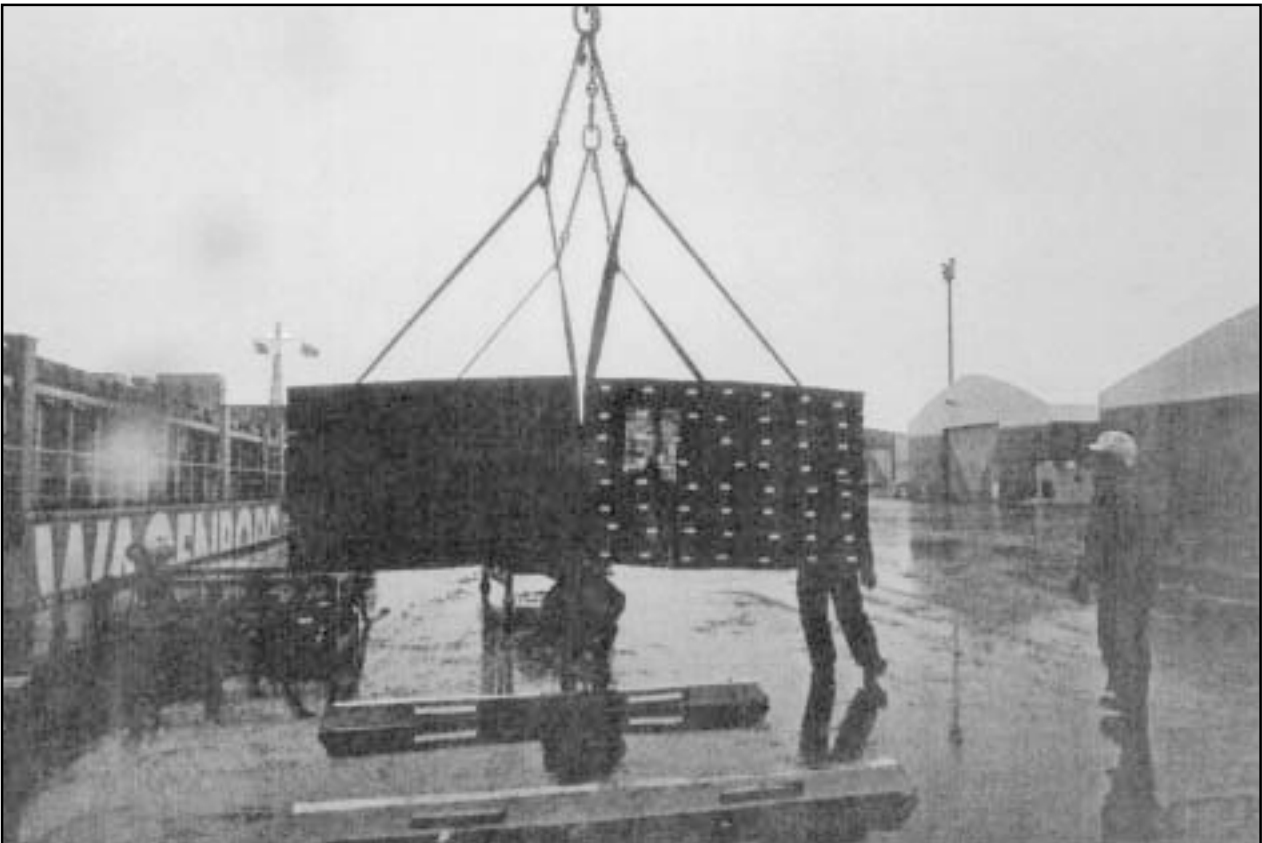
**Kuva 2. Sama nosto kuvattuna päädyistä, jolloin nähdään tarkemmin jakokettingit ja se kuinka neljä vyötä kiinnittyy ketjujen koukkuihin.**

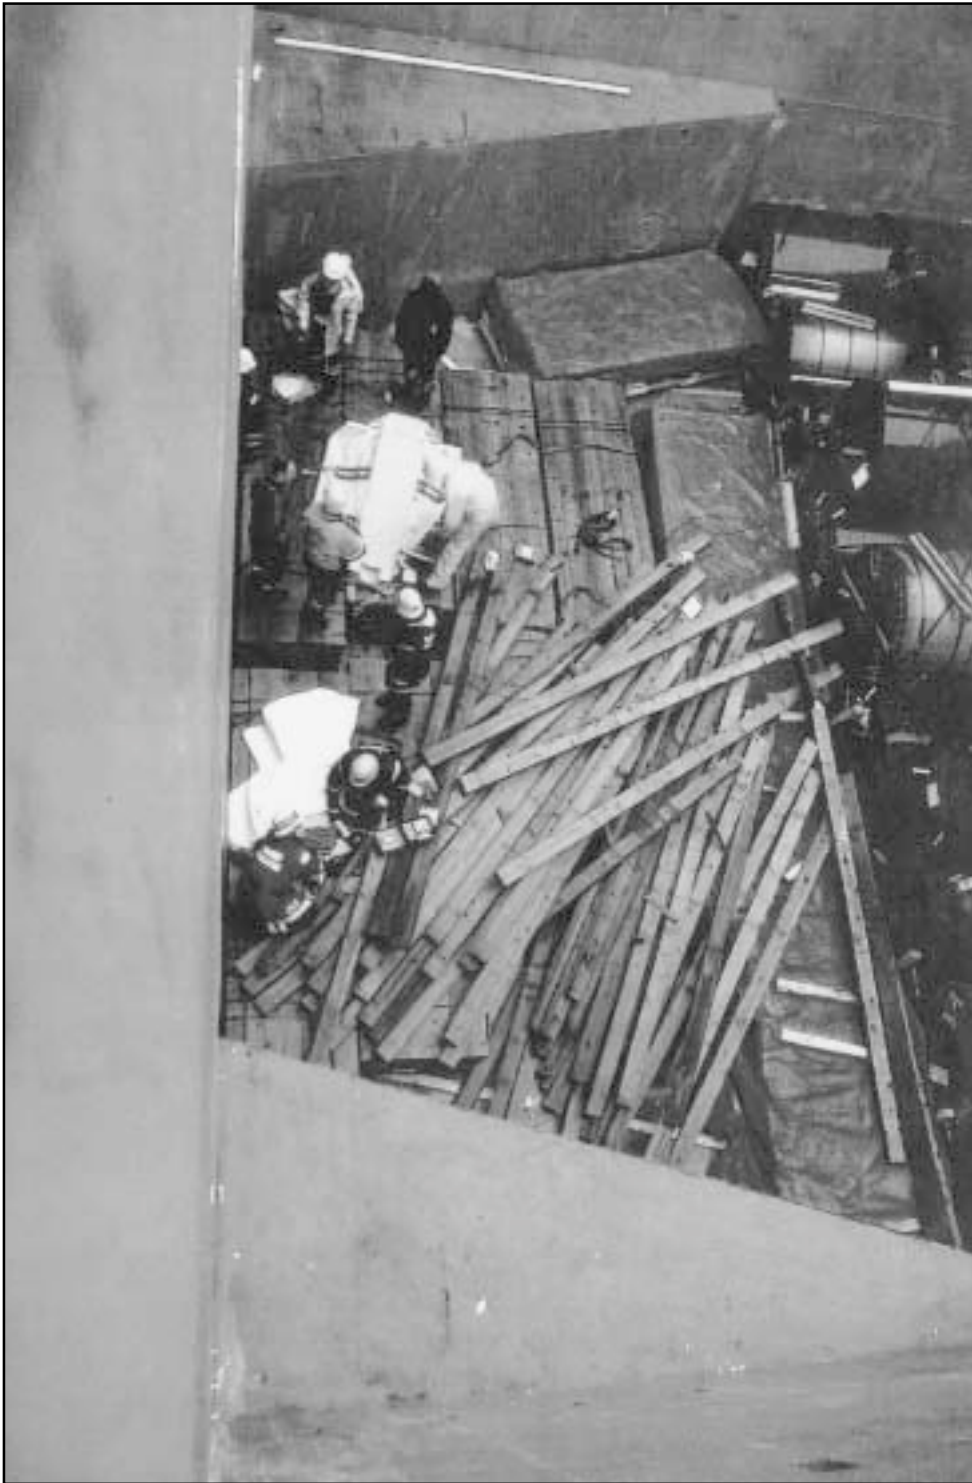
**Kuva 3. Kuva on otettu lastiruuman yläreunan tasolta. Oikeassa reunassa näkyy teräskeloja sekä peitteiden alla metallilevynippuja. Nyt kyseessä olevia puutavarapaketteja oltiin laskemassa kuvan vasemmassa reunassa näkyvään tilaan.**

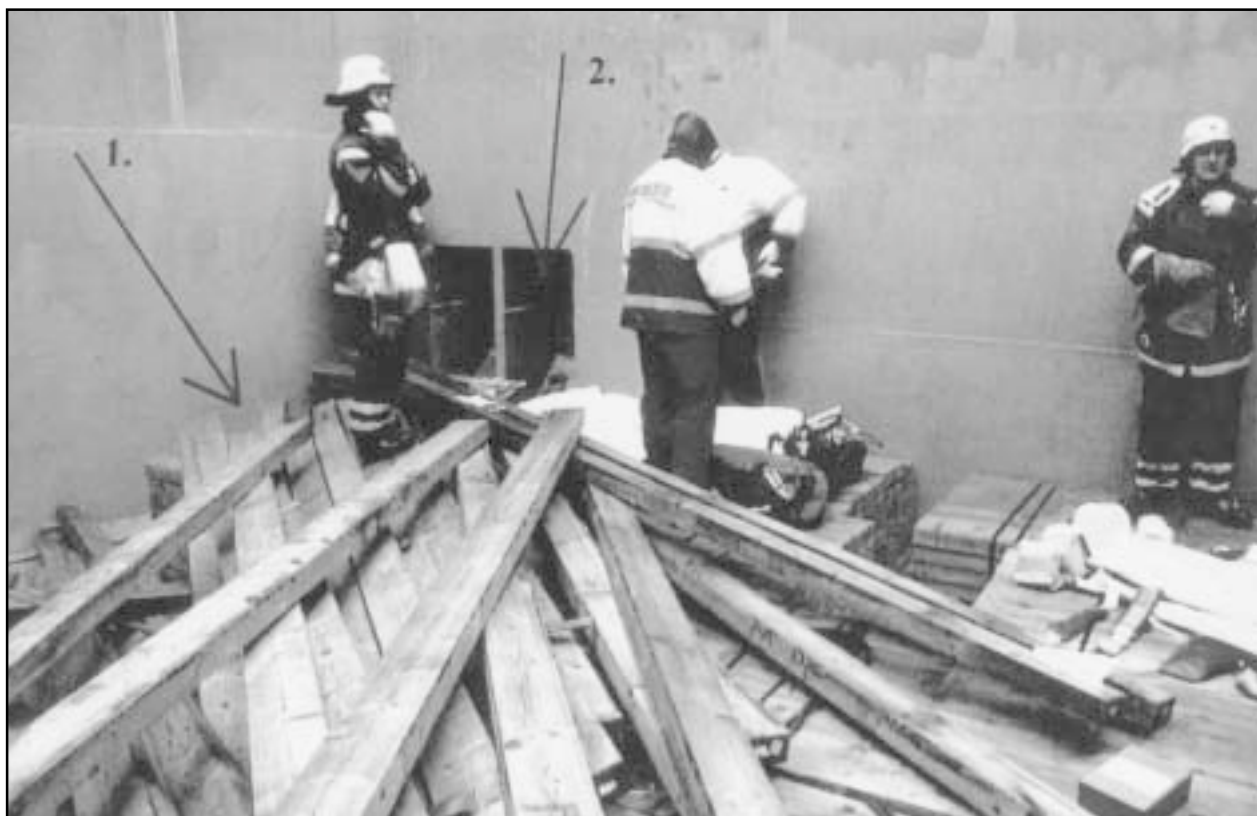
NN oli yrittänyt suojautua syöksymällä ilman-  
vaihtokuiluun. Ko. kohdassa perälaipiota on vie-  
rekkäin kaksi avointa aukkoa, jotka johtavat kan-  
nelle. Toisessa kuiluista oli tikkaat sekä syvyys-  
suunnassa puolivälissä poikittainen metalliput-  
ki paikoilleen hitsattuna. Aukot olivat osittain jo  
lastattujen puutavarapakettien peittämät, mutta  
kuitenkin suurin osa aukosta oli edelleen va-  
paana. NN:n valitseman kuilun aukon korkeus  
oli 185 cm ja leveys 60 cm. Kuitenkin aukkoa  
oli näkyvillä 110x60 cm, pakoaukon suuruus oli  
60x50 cm johtuen poikittaisesta metalliputkes-  
ta (kuvat 4-6).

**Kuva 4. Kuvassa ruumassa nurkkaus, jossa ahtaajat seisoivat taakkaa laskettaessa. Nuolella 1 osoitetussa kohdassa seisoj turmasta selvinnyt KK. Nuolella 2 osoitetussa paikassa näkyy oikeanpuoleinen ilmastointikuilu, jonne NN yritti paeta putoavia lankkuja.**

Luokkuaukeamassa on huolehdittava siitä, että käytettävissä on niin suuri tila, että työntekijät voivat vaaran uhatessa nopeasti suojautua.

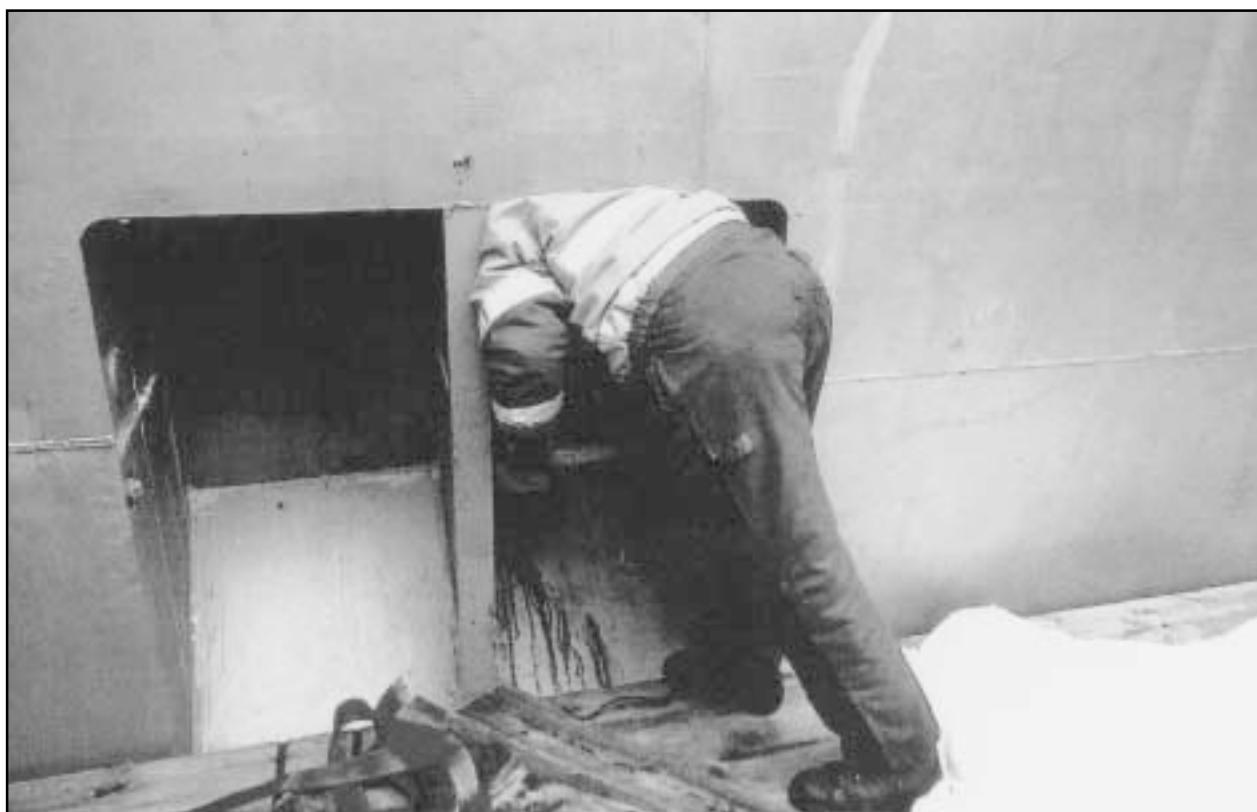
NN onnistui sukeltamaan vain osittain auk-  
koon suurimman osan vartaloa jäädessä vielä  
lastiruuman puolelle. Putoavista lankuista kol-  
me iskeytyi NN:n selkään. Iskun seurauksena  
NN iski kasvonsa kuilun perällä olevien tikkai-

**Kuva 5. KK näyttää kuinka NN yritti suojautua tuuletuskuiluun. Tästä huolimatta noin neljä lankkua iskeytyi NN:n selkään ja niskaan työntäen hänet kuilun perällä olleita tikkaita vasten.**

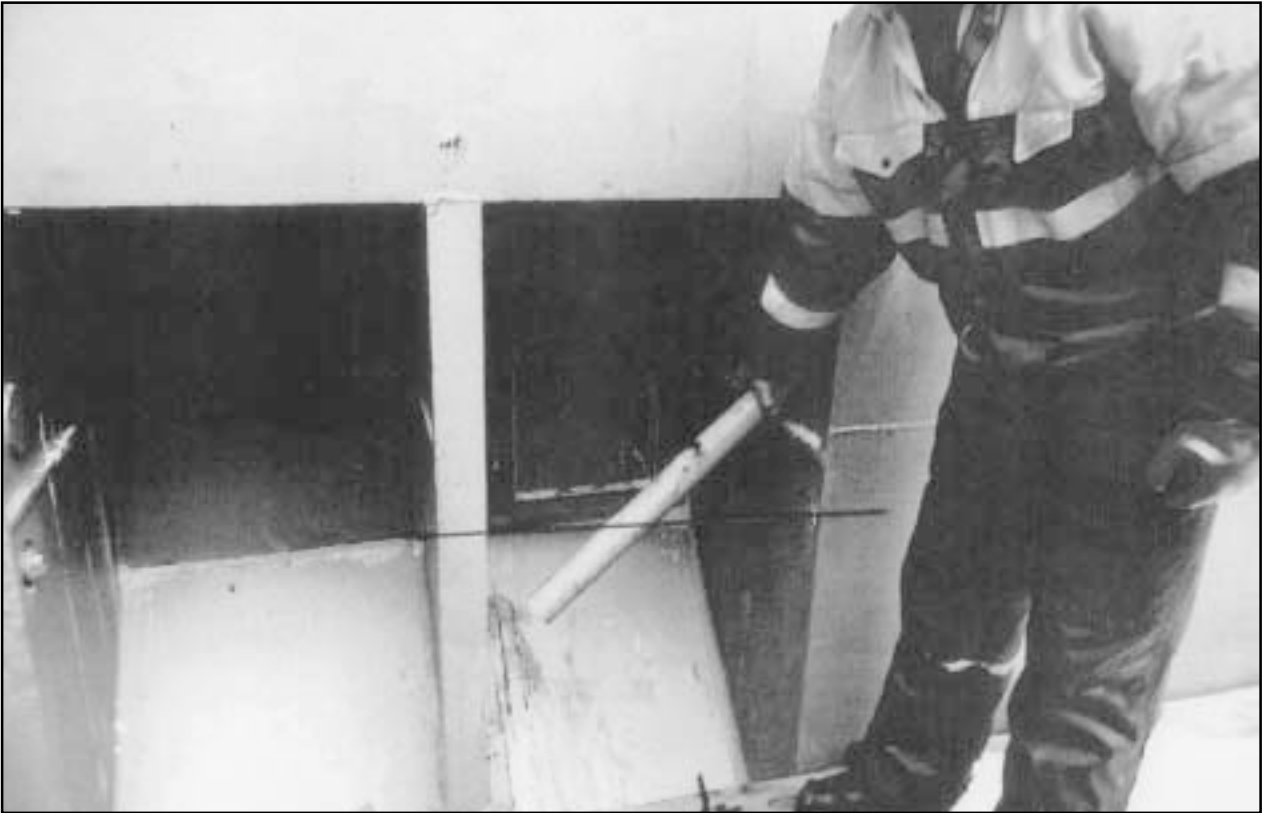
den ala-askelmaan. Ala-askelma oli kapea ja teräväreunainen ja aiheutti NN:n kasvoihin ja päähän murskavamman ja leikkasi kasvojen oikealle puolelle leuan alle suuren läpiviillon. Iskun voimasta irtosi myös kuilun keskivaiheille pistehitsattu poikkiputki, joka kuvaa iskun voimaa.

**Kuva 6. Kuvassa näkyvissä metalliputki, joka jakaa kahtia vaakatasossa tuuletuskuilun. Putki oli kiinni kuvaan piirretyn viivan kohdalla. Putki irtosi törmäyksen voimasta. Kuilun perällä näkyvissä tikkaat, joihin NN iski kasvonsa.**

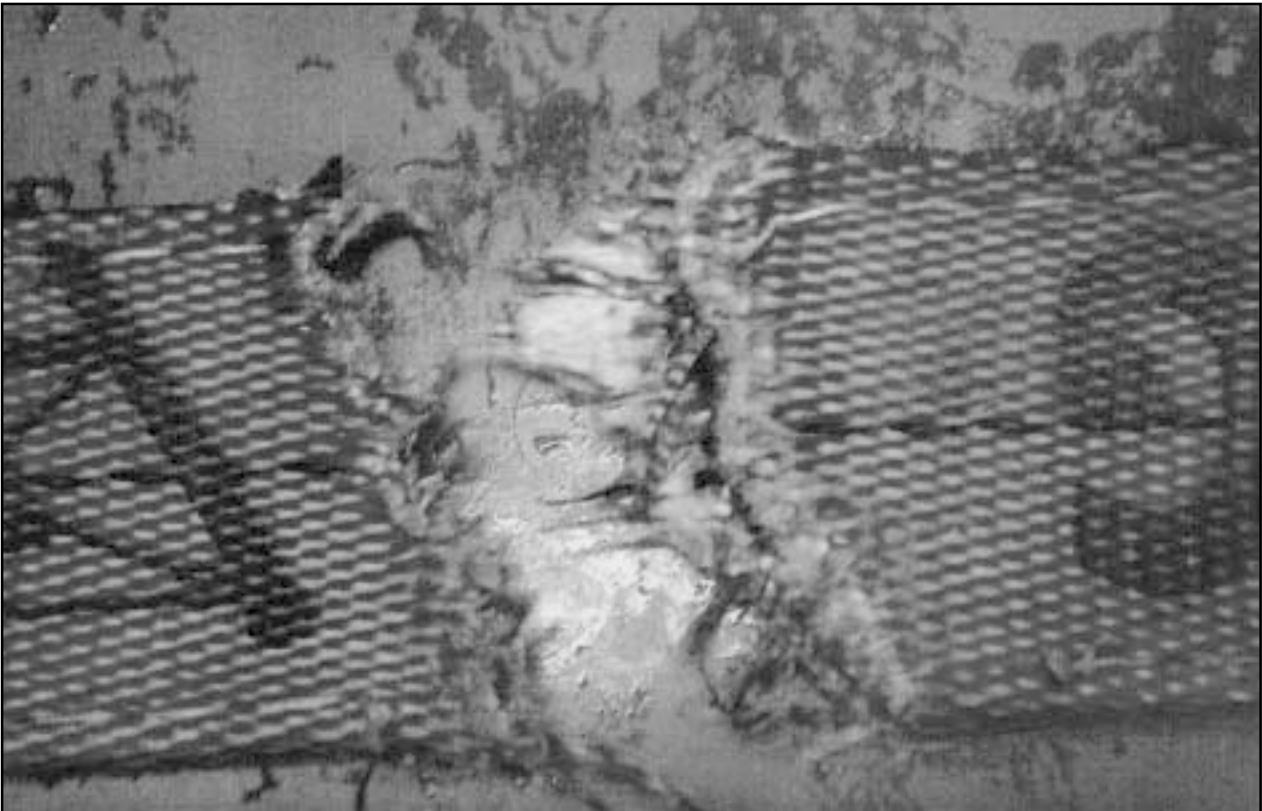
Nostovyö oli katkennut 141 cm:n päästä nostovyön liitosompeleesta mitattuna. Nostovyö oli leikkautunut poikki n. 20°:een kulmassa vyön kohtisuoraan poikkileikkaukseen nähden (kuvat 7–9). Nostovyössä ei ole katkeamiskohtaa

Silmämääräisen tarkastuksen perusteella nostovyössä ei ollut katkeamiskohtaa lukuun ottamatta sellaisia vaurioita, jotka olisivat heikentäneet sen kuormankantokykyä. Nostossa nostovyötä ei ole ylikuormitettu. Nostovyön katkeamiskohdan murtojälki vastasi tyypillistä leikkautumisjälkeä, jonka aiheuttaa terävä särmä. Nostovyön leikkautuminen ja katkeaminen on leikkautumisjäljen perusteella tapahtunut oletettavasti yhden ja saman noston aikana. Nostovyön leikkautumiskohtaa taakkaan nähden ei voida jälkikäteen selvittää, koska nostovyö on päätön nostovyö, jolla ei ole määrättyä kohtaa, joka asetetaan nostokoukkuun.

Nostovyön katkeamisen on aiheuttanut leikkautuminen terävää särmää vasten. Koska taakka oli sidottu paketiksi teräksisillä vannesidon-tanauhoilla, on oletettavaa, että leikkautumisen

on aiheuttanut vannesidontanauha taakan kulmassa tai sidontanauhassa oleva särmä taakan sivulla. Nostovyön merkintälapussa olevissa ohjeissa on englanninkielisellä tekstillä kehoitettu suojaamaan nostovyö teräviltä särmiltä, metallisilta vannesidontanauhoilta ja päällysteiltä (ks. kuva 10).”

**Kuva 7. Onnettomuudessa katkennut nostovyö.**

Mikäli nostettavassa taakassa on leikkaavia osia (esim. metalliset vanteet puutavaranipuisissa) tulee nostovyöt sijoittaa/suojata siten, etteivät ne tule kosketuksiin ko. kohtien kanssa.

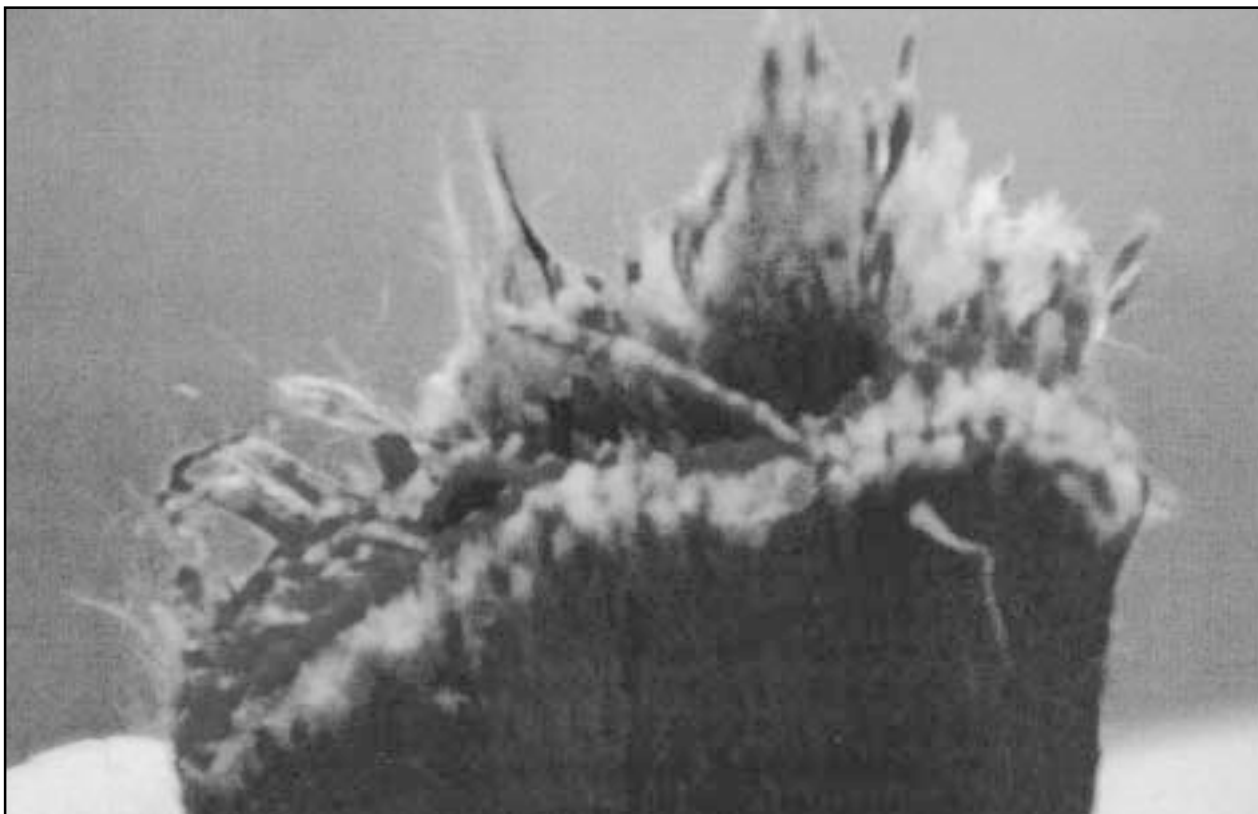
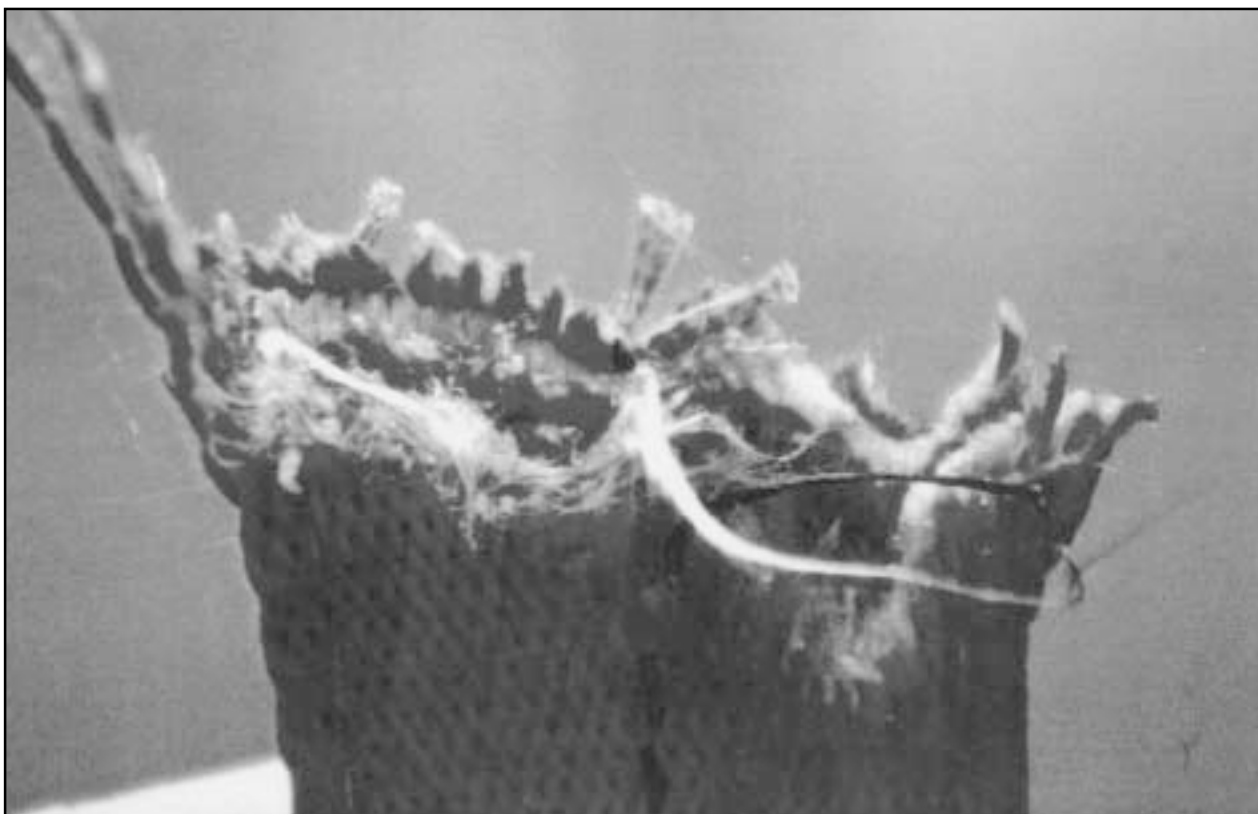
**Kuvat 8 ja 9. Katkenneen nostovyön molemmat päät.**

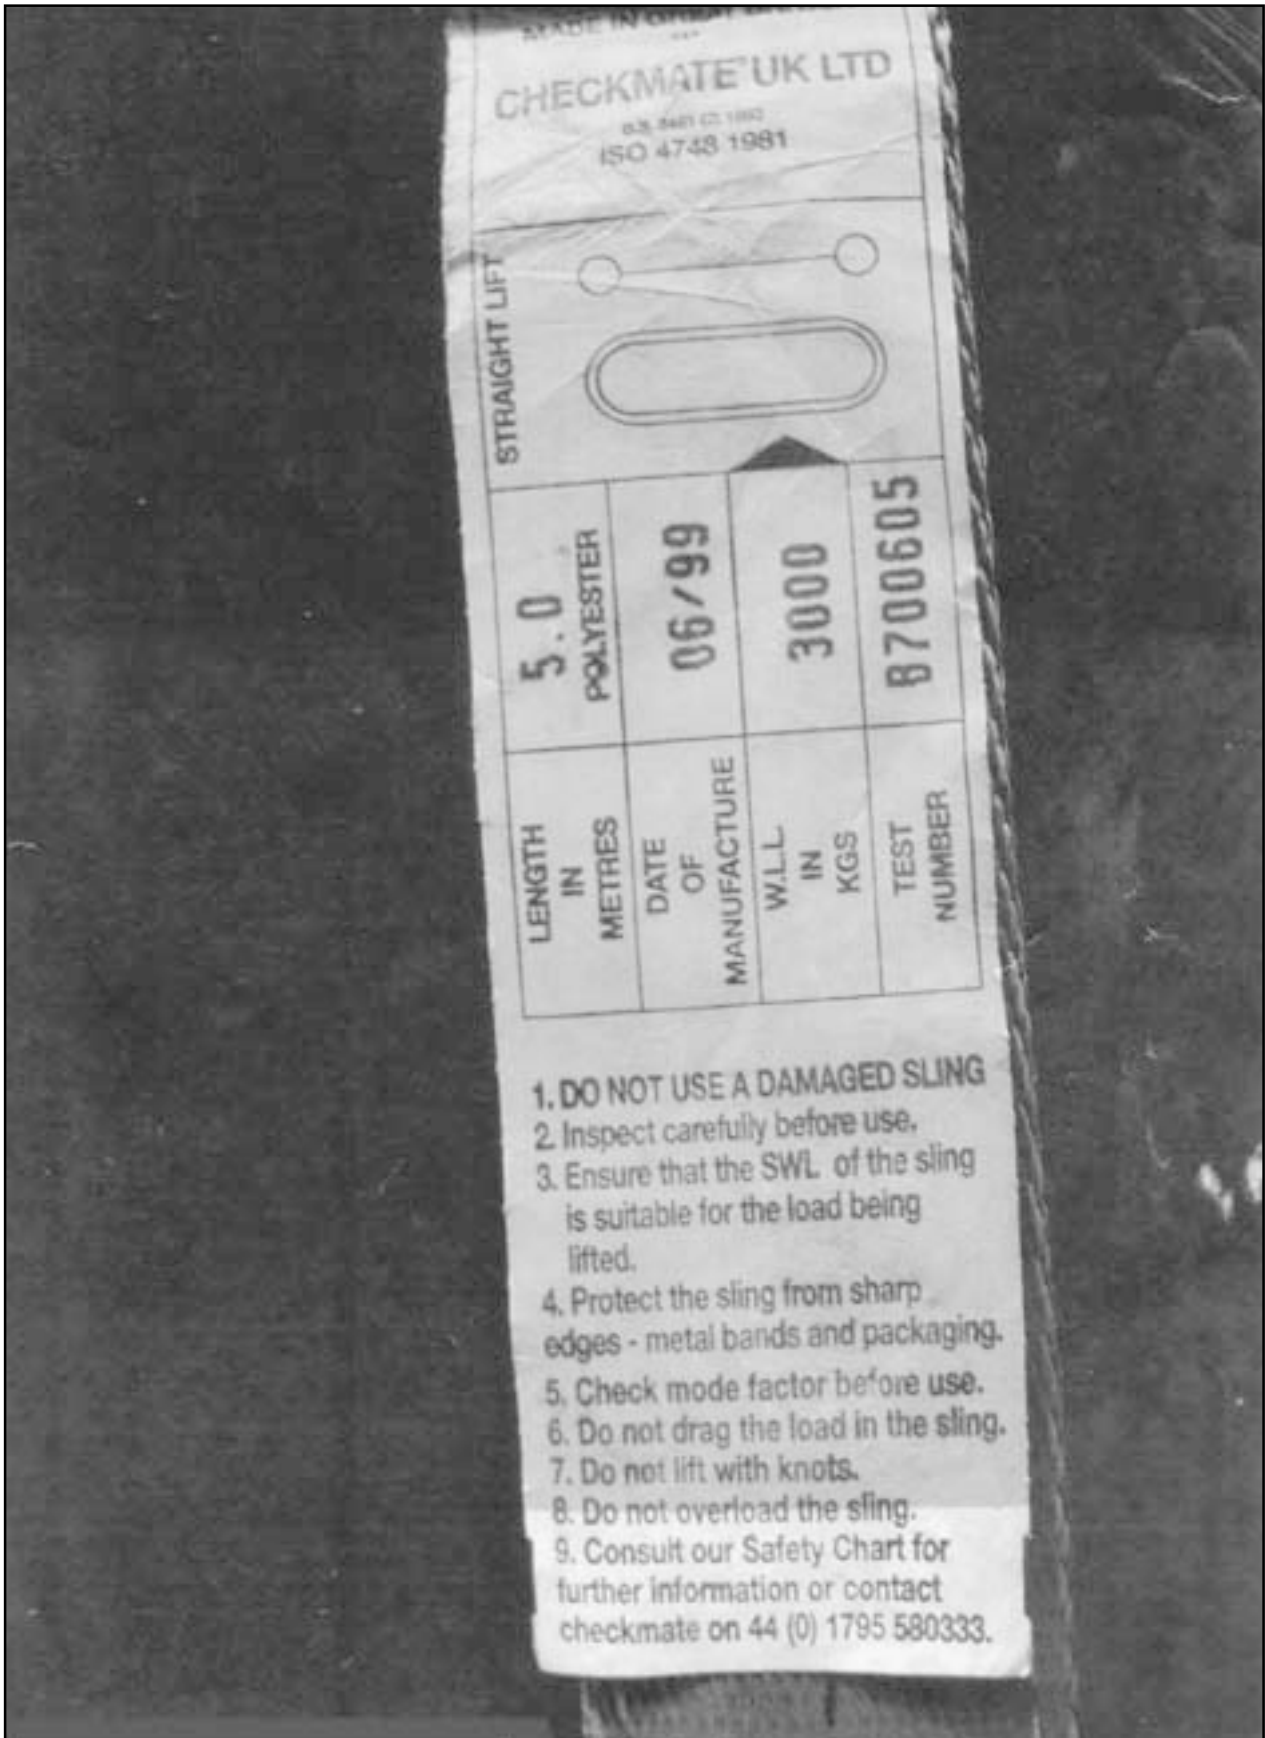
lukuun ottamatta vaurioita, jotka heikentäisivät sen kuormankantokykyä. Nostovyössä ehjässä osassa olevat jäljet ovat tyypillisiä nostovyöhön tulevia jälkiä sitä käytettäessä valmistajan ohjeiden mukaan. Nostovyön merkintälapussa oli seuraavat tiedot: valmistaja, viittaus standardeihin (B.S. 3481 (2) ja ISO 4748 1981), suurin sallittu nostokuorma suorassa nostossa, pituus, materiaali, valmistusaika, koenumero ja ohjeita nostovyön käytölle. Nostovyön merkintälapussa olevat merkinnät ja ohjeet olivat englanninkielisiä (kuva 10). Lisäksi nostovyön nauhaan oli painettuna teksti: WAGENBORG SWL 3MT.

**Kuva 10. Nostovyön merkinnät.**
