# TOT-RAPORTTI

12/00

## Työntekijä jäi purkutyössä alas romahtaneen kattolaatan alle

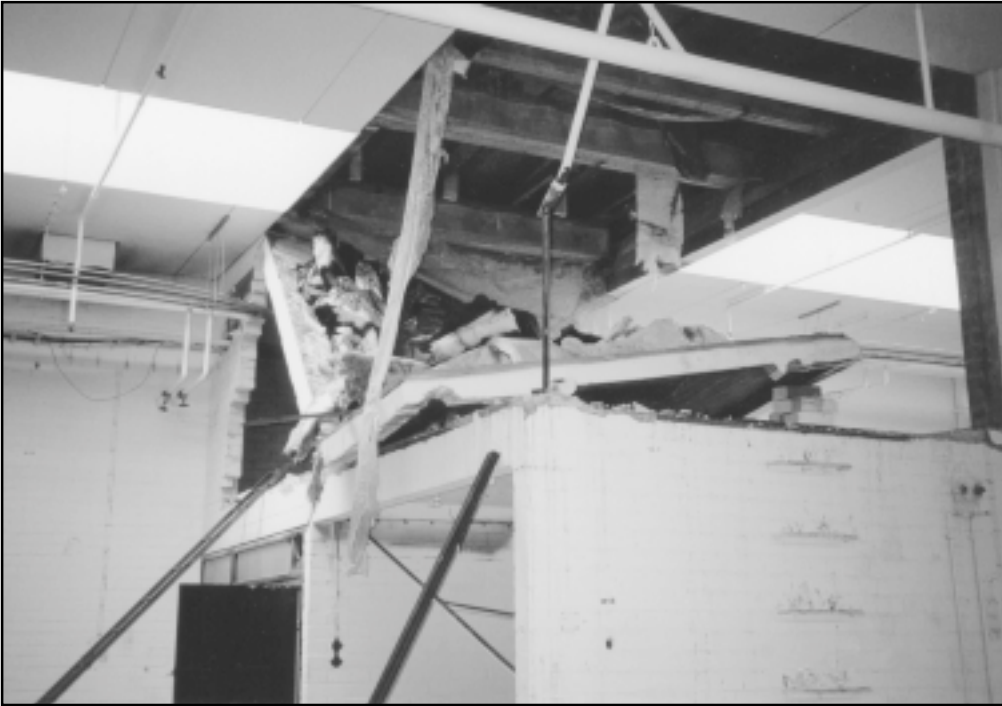
Varastotilan pinta-alan mitat olivat 6 m x 3 m. Varastotila oli kaksikerroksinen ja kuusi metriä korkea. Varastotilan alakerran huoneissa oli ollut työnjohtajan toimisto ja yläkerrassa auto-  
korjaamon kompressorihuone. Varastotilan seinät oli muurattu tiilestä ja niihin tukeutui teräs-  
betoninen kattolaatta, joka painoi noin viisi tonnia (kuva 1). Katto oli rakennettu teräsbetonista paloturvallisuuden takia.

*Kuva 1. Varastotilan seinät oli muurattu tiilestä ja niihin tukeutui teräsbetoninen kattolaatta, joka painoi noin viisi tonnia.*

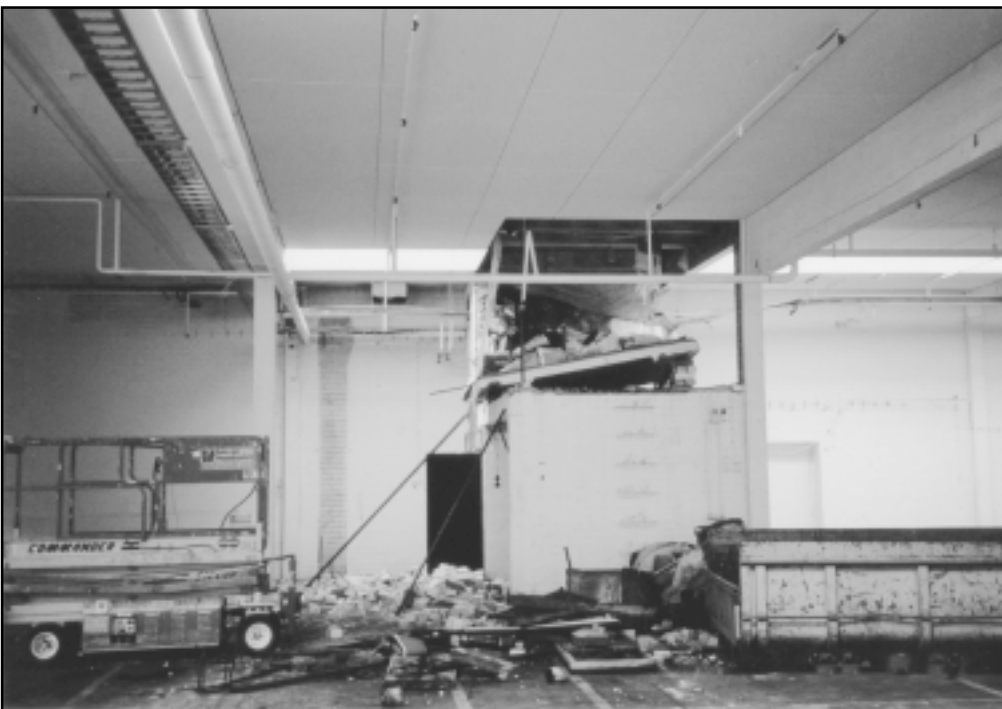
NN jäi myös purkamaan seiniä. Kun NN oli purkamassa lekalla toisen kerroksen tiiliseinän viimeistä kulmaa, sortui kattolaatta yhtäkkiä hänen päälleen (kuvat 2 ja 3).

Purkutyötä tehtiin teräsbetonisen kattolaatan alapuolella. Kun sitä kannattavia tiiliseiniä purettiin pois, oli seurauksena kattolaatan romahdaminen alas.

*Kuva 2. Kun tiiliseinän viimeinen kulma purettiin, putosi kattolaatta äkisti alas. Purkutyössä ei käytetty henkilönostinta, vaikka se oli tuotu työmaalle purkutyötä varten.*

Purkutyöt on tehtävä sellaisessa järjestyksessä, että rakennelman sortuminen vältetään. Kantavia rakenteita ei saa purkaa, ennen kuin riittävä tuenta tai sidonta on järjestetty.

Kantavien tiiliseinien purkutyössä on otettava huomioon lisäksi seinän yläpuolisten rakenteiden työnaikainen tuenta mm. rakennesuunnittelijan ohjeiden mukaan. Erityisesti on varmistettava kantaako purettava seinä yläpuolisia laattoja, vaikka seinä näyttäisi ns. ei-kantavalta seinältä.

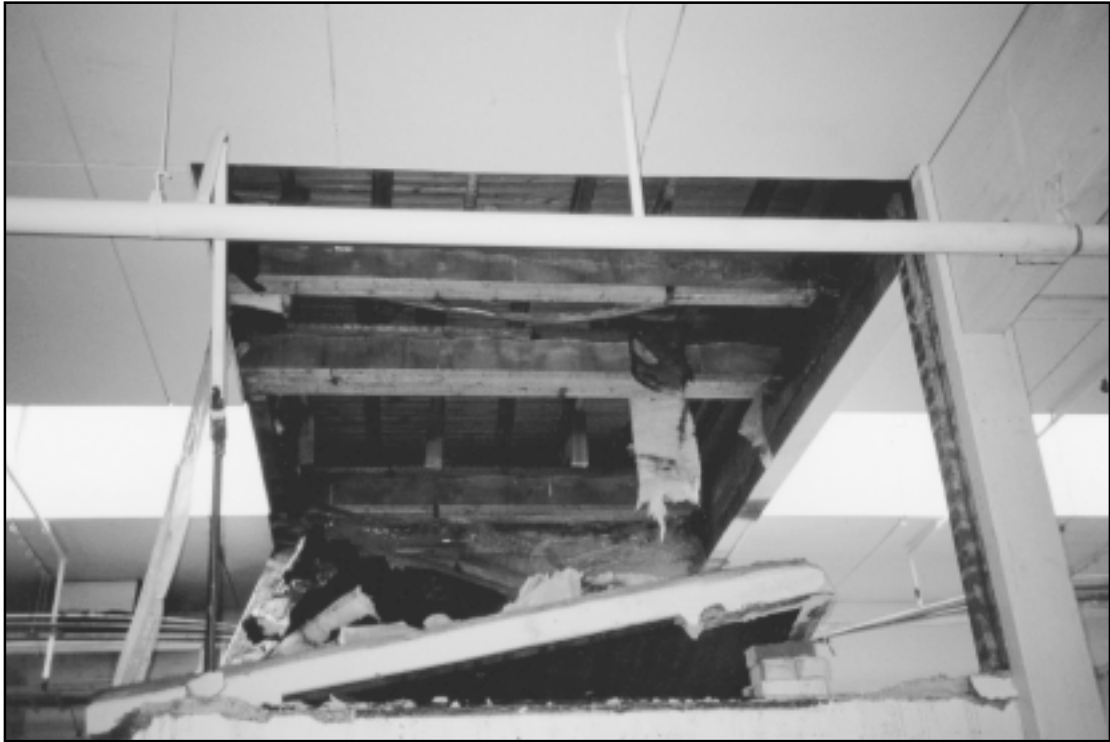
*Kuva 3. NN jäi puristuksiin kattolaatan alle (puristuskohta merkitty kuvaan).*

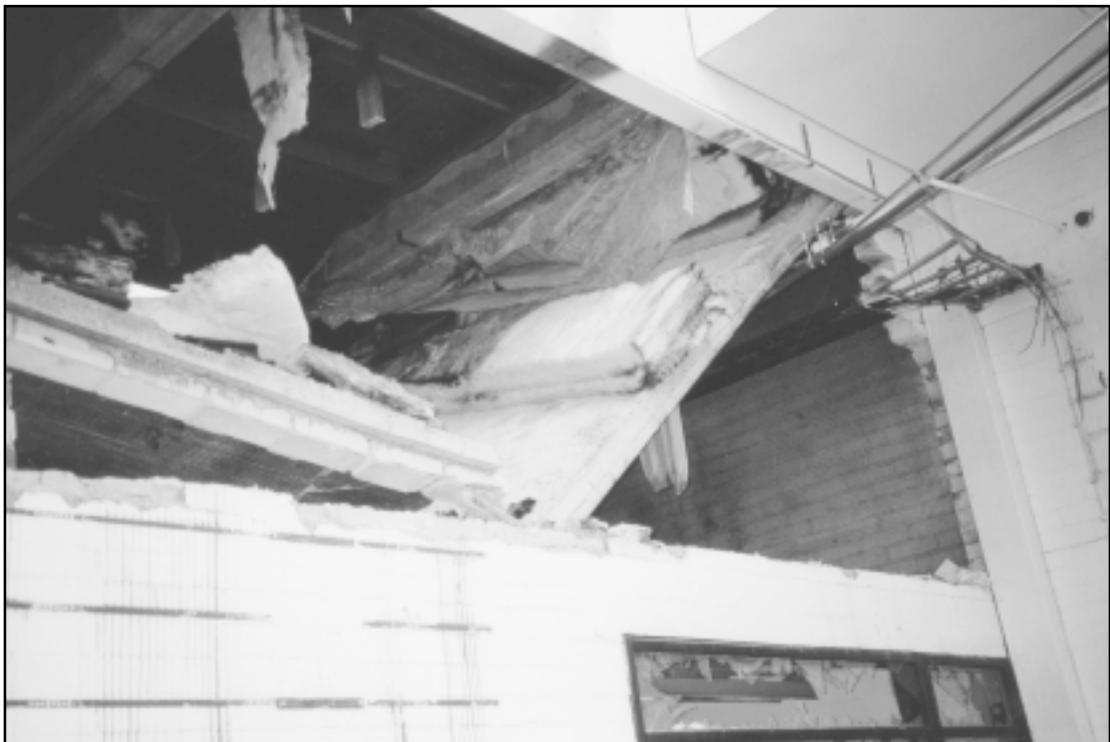
SS ja TT jäivät myös kattolaatan alle, mutta eivät loukkaantuneet, koska laatta jäi heidän puoleisesta päästään osittain kannatukseen betoniterästen ja putkilinjojen varaan (kuva 4).

*Kuva 4. SS ja TT jäivät myös kattolaatan alle, mutta eivät loukkaantuneet, koska laatta jäi toisesta päästään kannatukseen betoniterästen varaan.*
