# TOT-RAPORTTI

## 10/00

## Hitsatessa kartiomainen esine räjähti

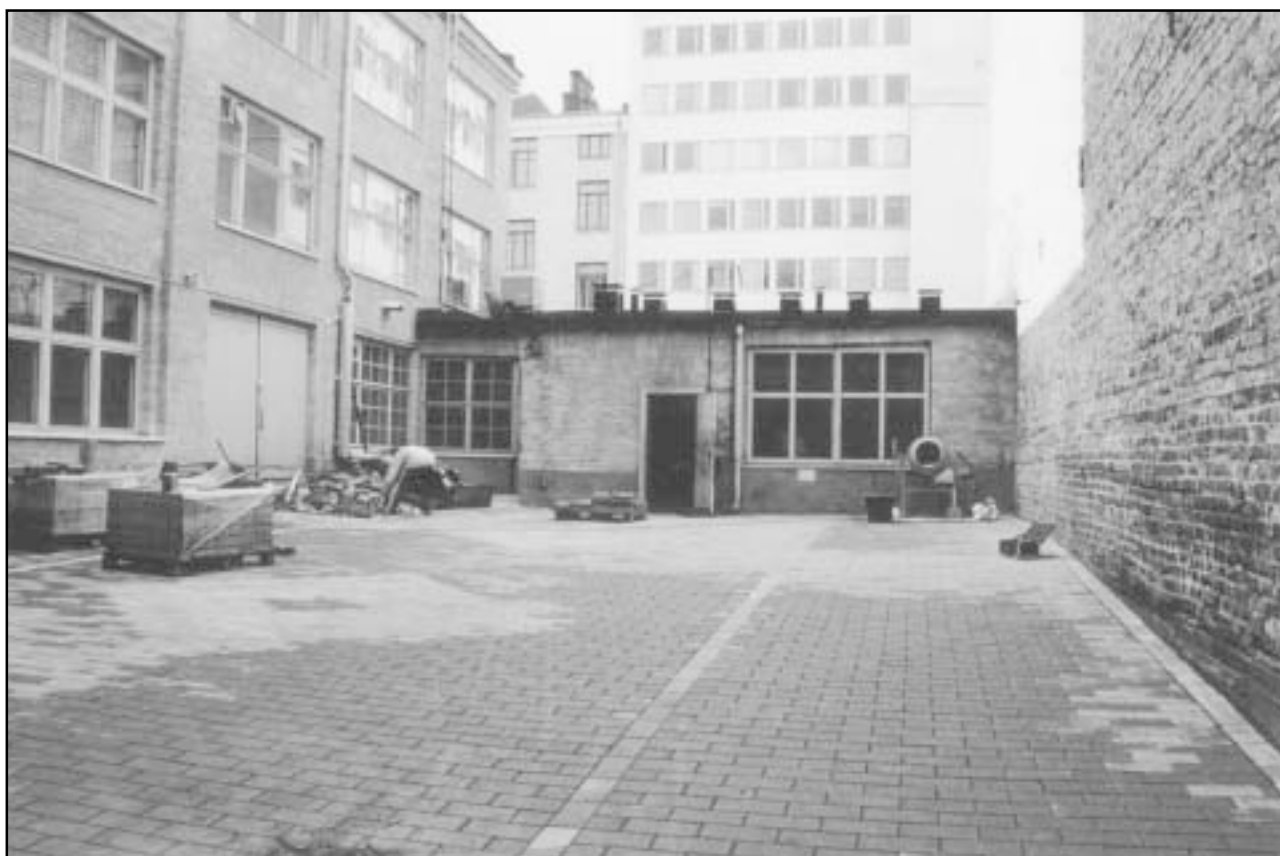
**Kuva 1. Näkymä kiinteistön pihasta. Pihan takana olevassa matalassa rakennuksessa sijaitsee tapahtumaverstas.**

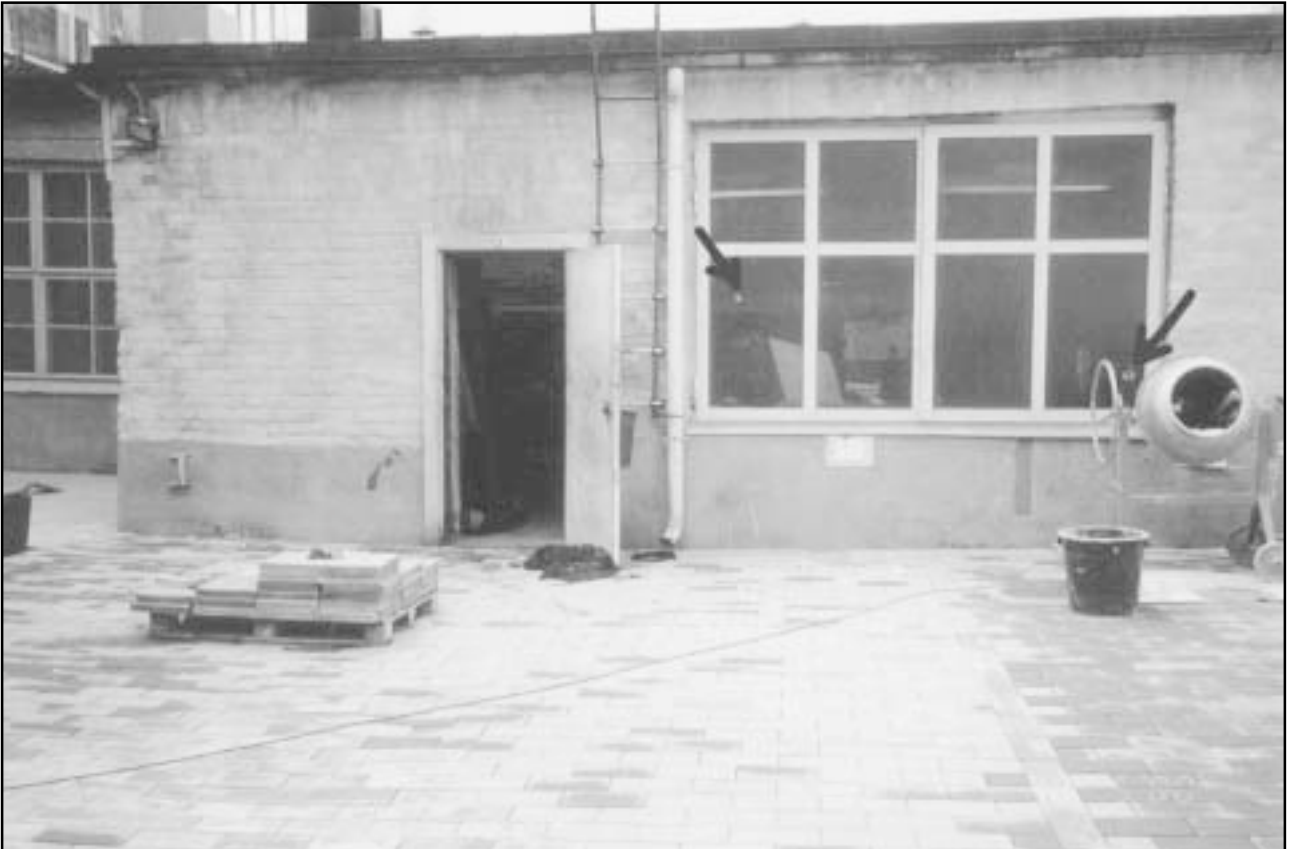
Mm. poliisin suorittamassa paikkatutkinnassa todettiin kaksi reikää yrityksen 4 mm vahvassa ikkunan metallilankalasisissa sekä voimakaita iskemäjälkiä verstaan sisätiloissa.

**Kuva 2. Nuolella osoitetussa kohdassa kaksi kranaatin sirpaleen tekemää reikää 4 mm:n vahvuisessa metallilankalassissa. Pelastuslaitoksen tullessa paikalle NN makasi verstaan avoimen oven luona pihakivetyksellä.**

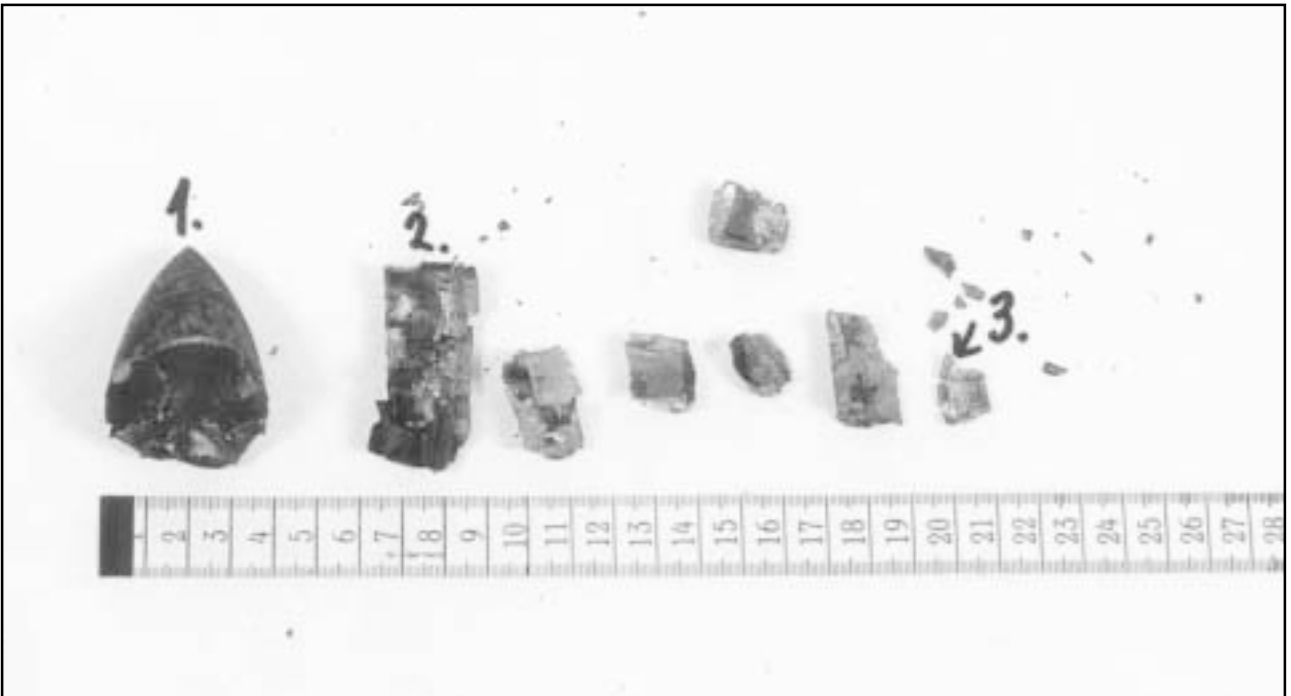
Räjähtäneen kappaleen osia, mm. pohjaosa hitsattuine muttereineen, löytyi lattialta (kuvat 1-4).

**Kuva 3. Kuvassa tapahtumaverstaan sisältä löytyneitä osia räjähtäneestä pst-kranaatista. Vasemmalla (1) on kranaatin karkaistu kärkiosa, joka löytyi lattialta läheltä hitsauspaikkaa. Vasemmalta oikealle on kranaatin valurautaisia kappaleita, joita löytyi eripuolilta verstaasta. Suurimman palan (2) repeämispinnasta löytyi mm. haalarin kuituja ja verta. Oikealla kranaatin kuparisesta ohjainrenkaasta pala (3), joka löytyi metallisen silmälasikotelon sisältä.**

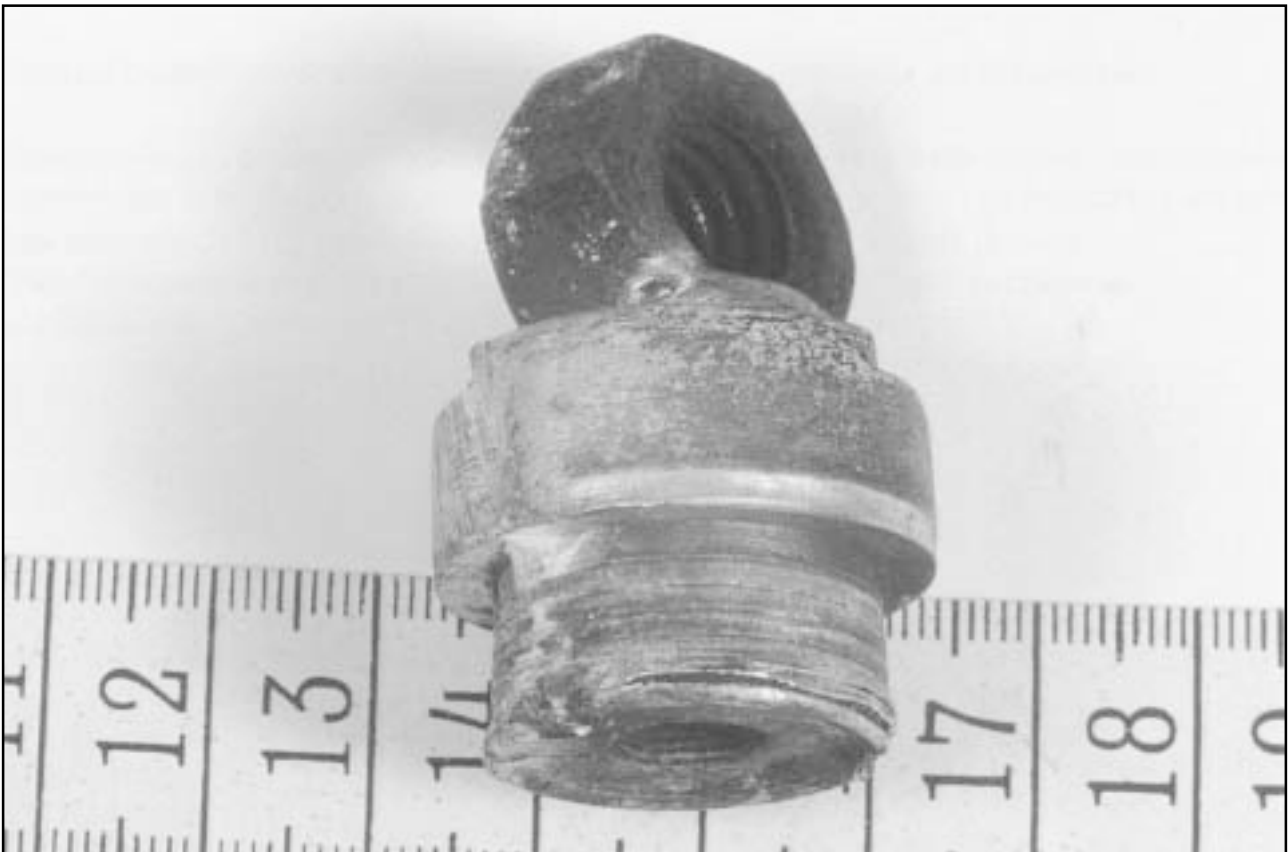
Ammuksesta, jota oli yritetty hitsata, oli sytyttimen alumiininen osa poistettu. Alumiinisessa

Kranaatissa on täytteenä trotyyliä noin 19,5 g. Trotyyli kestää kuumentamista, liekistä se syttyy vaikeasti, eikä palaminen muutu räjähdykseksi, jos se tapahtuu vapaassa tilassa eikä ole kosketuksessa metalliin. Sen sijaan kranaatti räjähtää kuumennettaessa räjähteen ollessa sen sisällä suljetussa tilassa.”

**Kuva 4.** Kuvassa räjähtäneen pst-kraanaatin sytyttimen pohja, joka löytyi verstaan takaosasta. Sytyttimen pohjaan oli hitsattu kuvassa näkyvä mutteri. Kuumenemisen vuoksi kraanaatti räjähti, jolloin sytyttimen pohjan kierteet pettivät räjähdyspaineesta. Sytyttimen pohjan muodon ja kierteiden ansiosta kraanaatin tyyppi pystyttiin varmistamaan.

Hitsausta tai muita tulenvaarallisia töitä aloitettaessa on aina ensin varmistettava hitsattavan esineen turvallisuudesta palo- ja räjähdysvaarojen suhteen. Epäselvissä tapauksissa on pyydettävä asiantuntijaa varmistamaan asia.

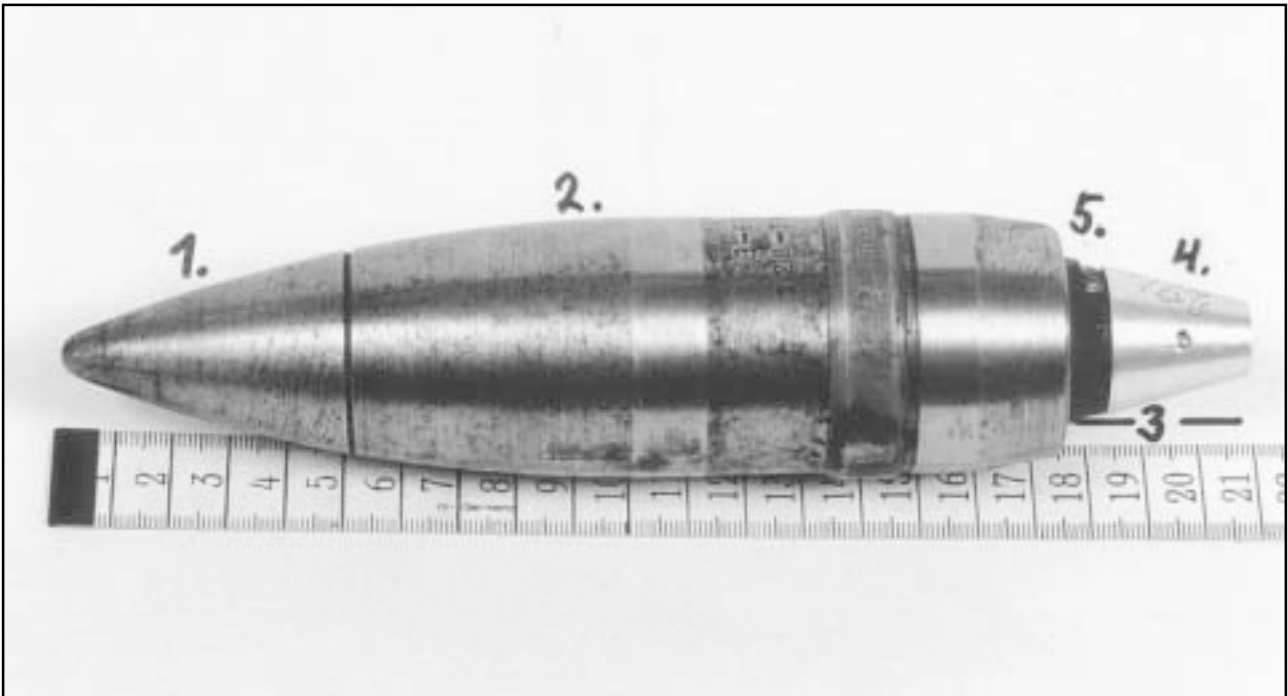
”Kyseessä on 45 mm:n venäläinen (Neuvostoliitto) ennen toista maailmansotaa valmistuneen panssaritorjuntatykin panssarintorjuntamunus (kuva 5). Sotien jälkeen asetta käytettiin Suomessa jalkaväkitykinä, koska asekaliperi ei enää riittänyt käyttöön tulleiden panssareiden läpäisyyn. Tykki oli asennettuna myös joihinkin vanhempiin venäläisiin panssarivaunuihin. Juuri tällaista kranaattia on tuskin valmistettu Suomessa, koska asetta käytettiin sodan jälkeen jalkaväkitykinä, jolloin siihen mahdollisesti Suomessa tehdyt kranaatit olivat sirpalelaukauksia. Koska kysymyksessä on venäläinen panssaritorjuntakranaatti, on se todennäköisimmin sotamuisto. Sirpalekranaatissa sytytin on lähes aina ammuksen kärjessä. Panssaritorjuntakranaatissa, jossa läpäisy perustuu massa- ja kineettiseen energiaan, se on lähes aina pohjassa.

Ammus on patruunalaukaus. Kranaatti on kiinteästi hylsyssä. Joku on erottanut kranaatin hylsystä. Kranaatti on ampumaton, koska johtorenkaassa ei ole rihlanjälkiä. Ammuksen paino sytyttimiseen on 1,43 kg, josta sytyttimen osuus on 105 g. Sytytin MD-5 on venäläinen pohjasytytin.

**Kuva 5.** Kuvassa rakenteeltaan vastaavanlainen pst-kraanaatti, joka räjähti hitsatessa. Kraanaatin kärkiosa poikittaiseen uraan asti on karkaistua metallia (1) ja siitä eteenpäin kraanaatti on valurautaa, jonka sisällä on 19,5 g trotyyliä (2). Takapäässä on kuparinen ohjainrenkas. Kuvassa näkyvässä kraanaatissa on vielä jäljellä sytytin (3). Räjähtäneestä kraanaatista oli poistettu alumiinilieriö, jossa on valujuovapanos (4). Räjähtäneessä kraanaatissa oli jäljellä sytyttimen pohjaosa (5), johon mutteri oli hitsattu kiinni.

Sotilaallisiin tarkoituksiin valmistetut ammuksot ja räjähteet tulee ilmoittaa ja luovuttaa välittömästi löydettyinä poliisille tai puolustusvoimien edustajille.
