# TOT-RAPORTTI

## 16/00

### Kattopinnoitetyöntekijä putosi 22 m sisäänpäin avautuneesta savunpoistoluukusta

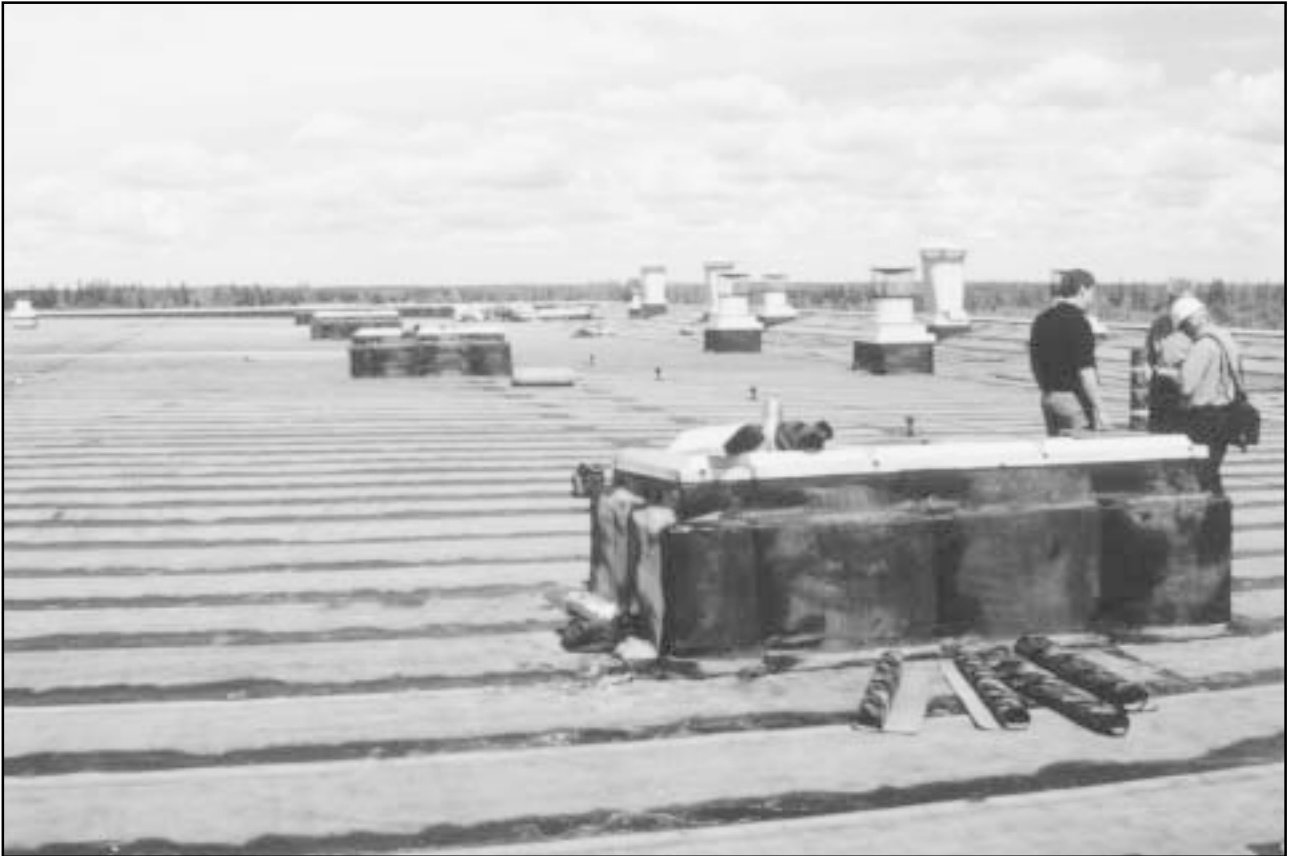
**Kuva 1. Yleiskuva katolta, jossa näkyy neljä samanlaista savunpoistolaatikkoa.**

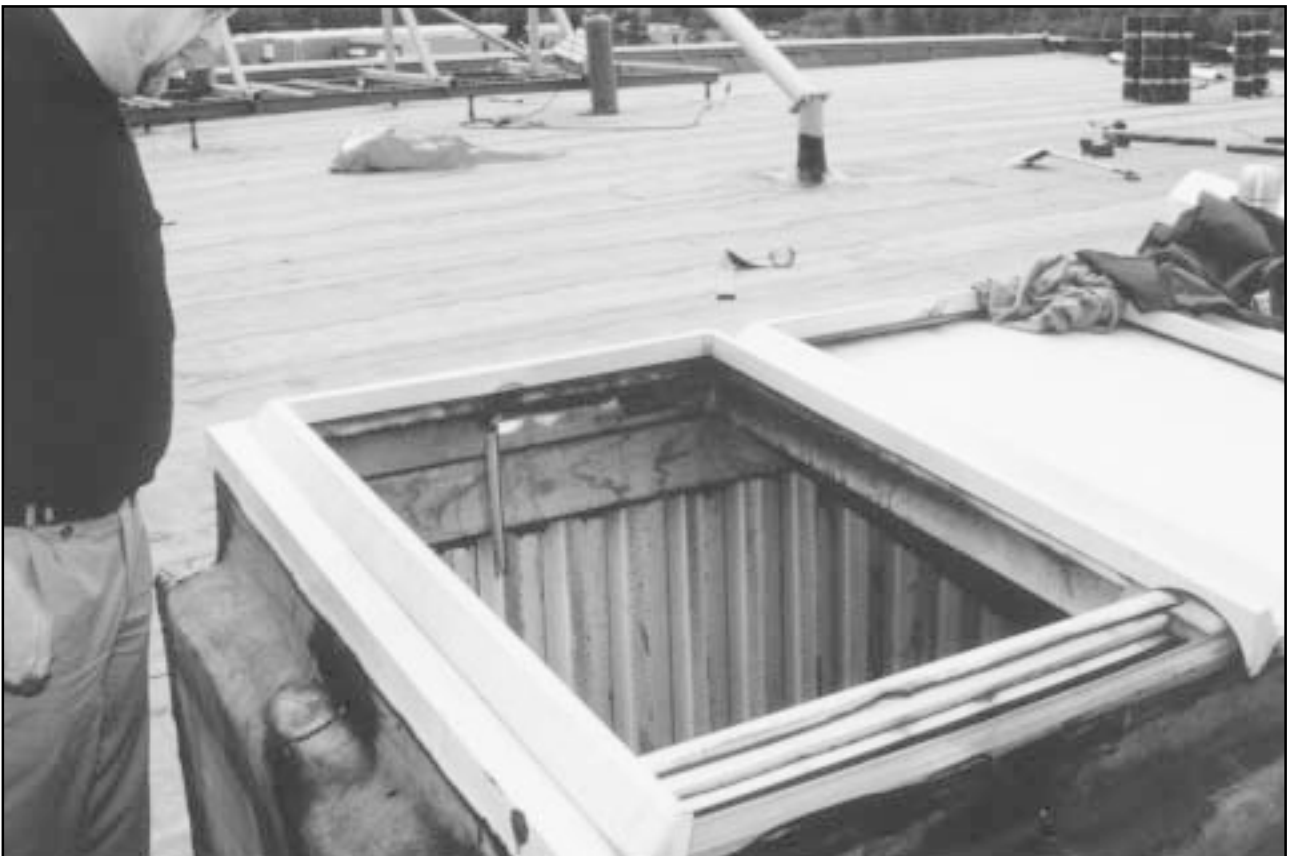
MM ja KK olivat ensin istuneet saman savunpoistoluukun etureunan päälle. Myöhemmin paikalle tullut NN istui poikkeuksellisesti savunpoistoluukun takareunalle (aukeava puoli), jonka etureunalla istui jo MM. Päästäkseen istumaan luukun reunalle, NN joutui hypähtämään taaksepäin luukun päälle. Luukun kiinnitys petti, jolloin NN putosi avautuneesta aukosta 22 m betonilattialle. Myös MM oli lähellä pudota itse alas. KK:n avustuksella MM pääsi nousemaan aukosta.

Aiemmin työntekijät olivat ilmeisesti istuneet pelkästään luukun matalammalla osuudella eli luukun saranapuolella ja osittain savunpoistolaatikon reunan päällä. Tällöin luukut eivät avautuneet.

**Kuva 2. Avonainen savunpoistoluukku, josta NN putosi.**

Sisäänpäin aukeavan savunpoistoikkunan tai -luukun suojarakenteena käytetään suojakaidetta tai muuta vastaavaa rakennetta, suojaristikkoa tai säleikköä, jotka tehdään tarkoitukseen soveltuvasta rakennusaineesta. Säleikön tai ristikon aukkojen läpäisyväli toiseen suuntaan mitattuna on enintään 110 mm. Vastaavaa säleikköä tai ristikkkoa voi myös käyttää suojarakenteena ilmanvaihtolaitoksen aukoissa ja muissa vastaavissa aukoissa.

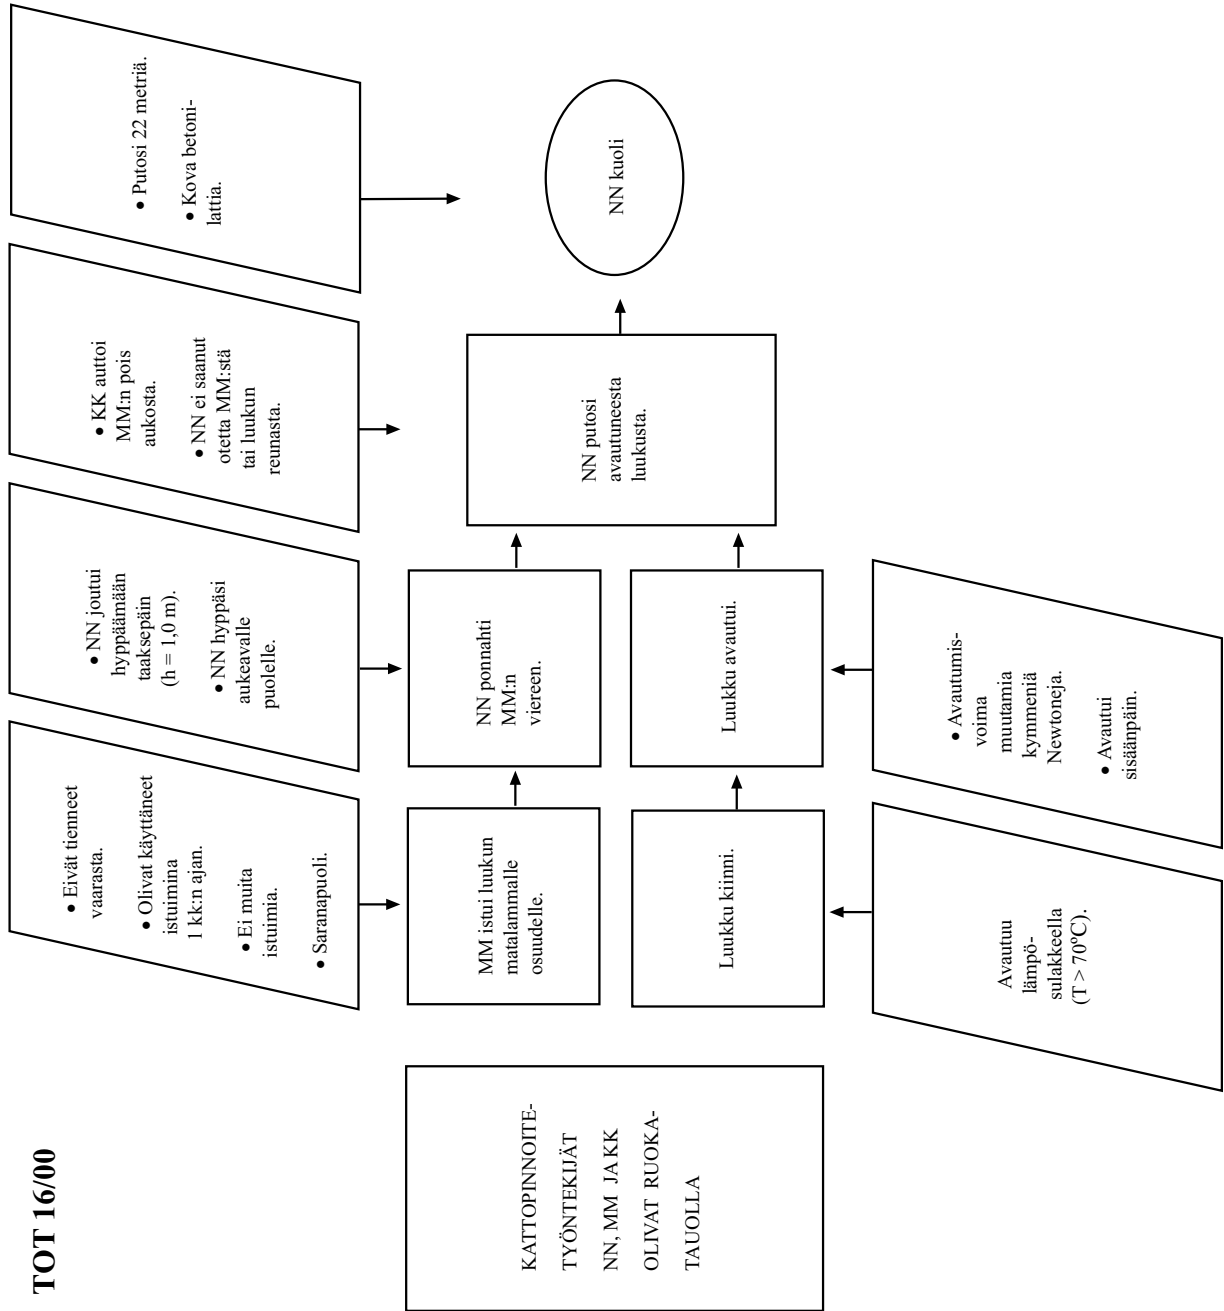
Työntekijät eivät tienneet savunpoistoluukun avautumisesta sisäänpäin. He olivat istuneet niiden päällä useita kertoja kuukauden aikana. Vaarasta ei oltu heille kerrottu. Se olisi pitänyt mainita esim. turvallisuusasiakirjassa.

Työntekijöille oli annettu tilaajan yleiset turvallisuusohjeet. Ne eivät sisältäneet kiinteistön korjaus- ja huoltotöihin liittyviä vaaratekijöitä.

Rakennuttajan on toimitettava ulkopuoliselle urakoitsijalle turvallisuusasiakirja, jossa on kerrottu tehtaan yleisten turvallisuusohjeiden lisäksi myös tilapäisen työmaan ominaisuuksista ja luonteesta aiheutuvat vaarat ja sen toteuttamiseen liittyvät turvallisuustiedot.

Kattopinnoitealalla on erityisvaaroja, jotka tulee ottaa huomioon työnopastusta suunniteltaessa ja annettaessa. Erityistä huomiota tulee kiinnittää katoissa oleviin aukkoihin tms.
