# Työpaikkaonnettomuuksien tutkinta (TOT)

**27/96**

## Kuljetus

# TOT 27/96

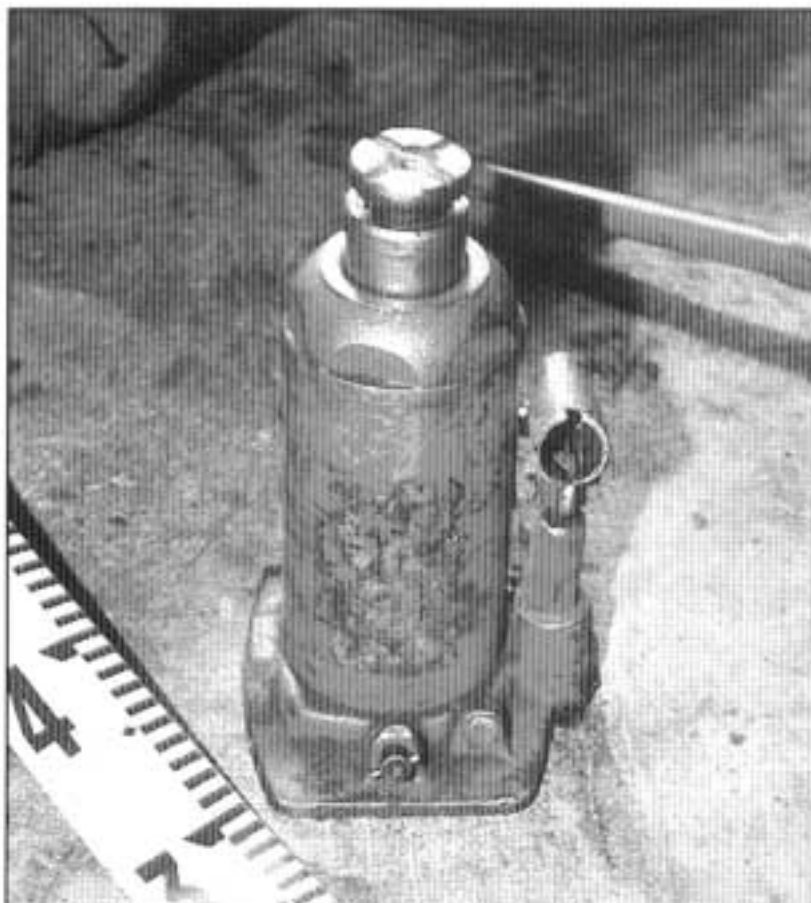
Käytetyllä menetelmällä tuenta jäi erittäin epävakaaaksi. Tunkin sylinterin pää oli pyöreä, halkaisijaltaan vain 35 mm, eikä etuakselin alapinnasta juuri löydy tasaista tukipintaa. Nostossa voima on kohdistunut tunkkiin vinosti, se on lähtenyt kaatumaan, auto nytkähtänyt ja tunkki kaatunut kokonaan.

Kuva 1. Pullotunkki.

Auton alle ei mennä työskentelemään silloin, kun sen putoamisen vaaraa ei ole estetty asianmukaisella nostimella, mekaanisilla tuilla, tai muilla vastaavilla laitteilla. Kuorma-auton huoltotöiden mahdollistamiseksi tarpeellisten nostojen suorittamiseen käytetään asianmukaista hallitunkkia, jolloin nostotyön mahdollistamiseksi henkilön ei tarvitse mennä auton alle.

Jouduttaessa työskentelemään tunkilla nostetun auton tai työkoneen alla, on ennen työn alkua varmistettava mekaanisilla tuilla, että nostettu laite pysyy ylhäällä. Tällöin on otettava huomioon työn aiheuttamien sivuttaisvoimien vaikutukset.

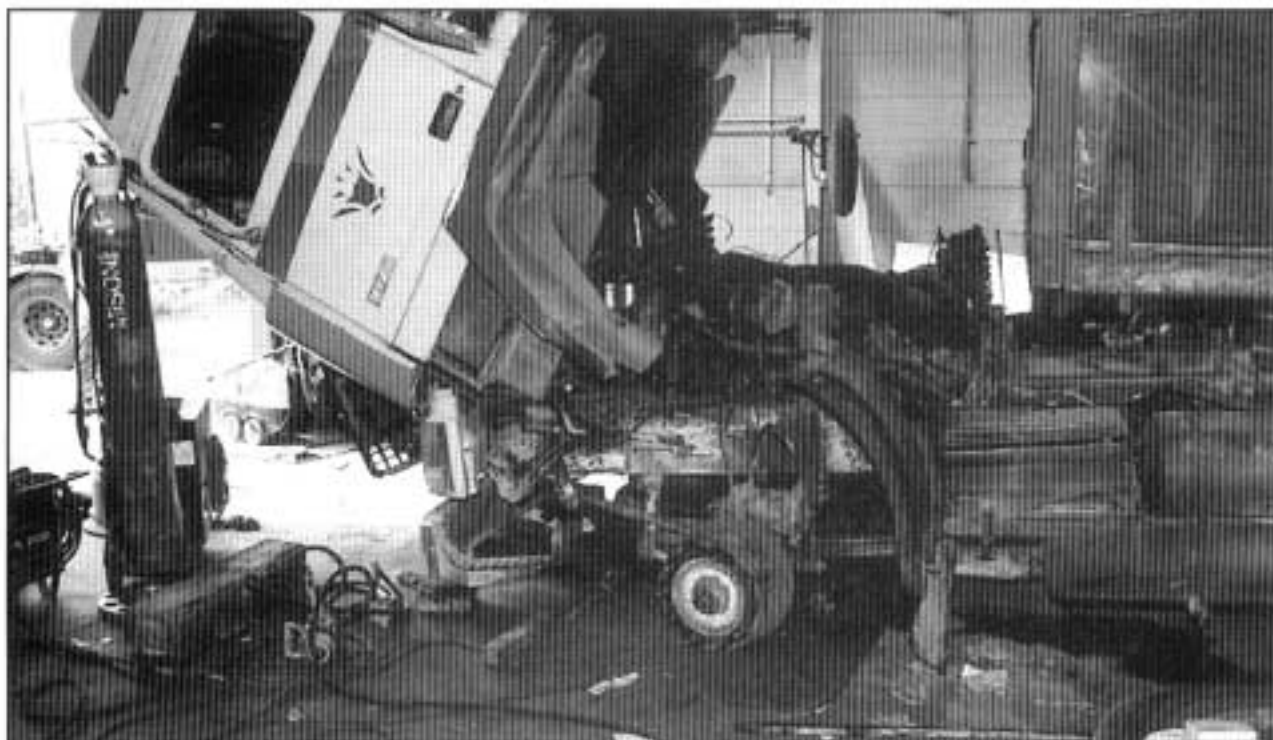
Nytkähdyksen seurauksena oli ylösnostettu etupää tipahtanut alas. Kuljettajan puoleinen akselinosa oli pudonnut lattiaan saakka. Auton etupuskurin oikean puoleisen kulman alle oli jäänyt tuennassa käytetty n. 250 mm:n vahvuinen parru. NN oli jäänyt puristuksiin auton alle, sille puolelle autoa, joka ei pudonnut lattiaan saakka. Tapaturmassa saadut vammat aiheuttivat uhrille välittömän kuoleman.

Liikkumista taaksepäin ei oltu estetty.

Kuva 2. Kuorma-auton etupää pudonnut tuelta.

Tilanteissa, joissa auton jarrut on kytketty pois käytöstä, tulee liikkumisen estäviä kiiloja käyttää sekä pyörien etu-, että takapuolella.
